Aggiornamento del Piano Stralcio di Bacino
per l'Assetto Idrogeologico (P.A.I.)
(Art. 68 commi 4bis e 4ter del D.Lgs. 3 Aprile 2006, n. 152 e ss. mm. ii.)

GEOMORFOLOGIA

RELAZIONE

COMUNE DI USTICA

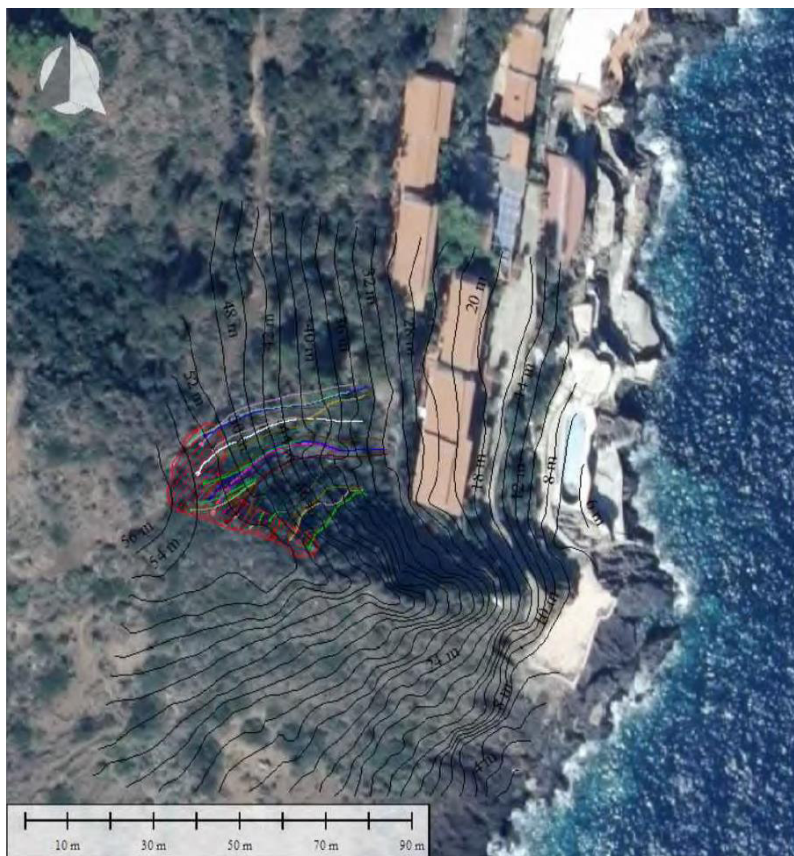
- successivamente ha effettuato l'analisi delle traiettorie di caduta massi utilizzando il modello tipo "Lumped Mass", avvalendosi del software GEOROCK3D per l'elaborazione dei dati. Per i dati di input è stato utilizzato il modello digitale terrestre (DEM), con cella di lato 1 metro, ricavato dal rilievo lidar con drone per avere un'analisi tridimensionale del versante e degli scendimenti;

- i risultati ottenuti dalle analisi effettuate hanno consentito al professionista di affermare che "le aree di propagazione e di arresto degli ipotetici massi non interferiscono con il fabbricato dell'Hotel";

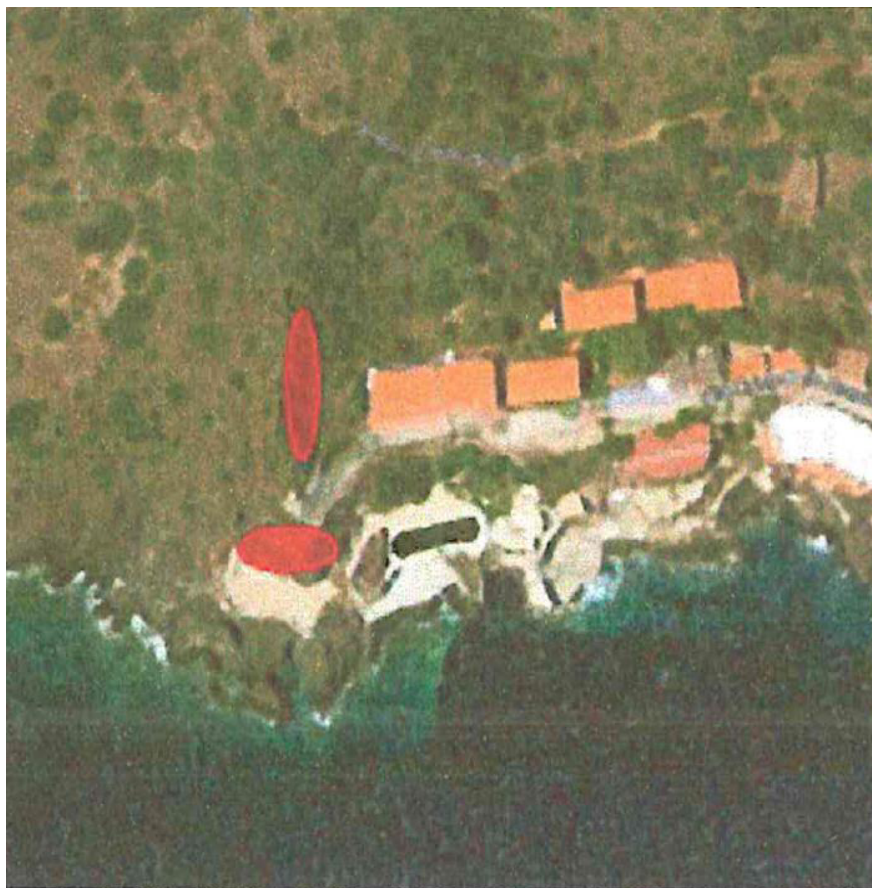
- gli interventi di consolidamento, così come riportato nella Relazione Generale del progetto redatto dall'Ing. Salvatore Rigaglia, hanno riguardato invece due porzioni di dissesto localizzate a sud della struttura alberghiera, a ridosso rispettivamente di un corpo dell'Hotel e della piscina;

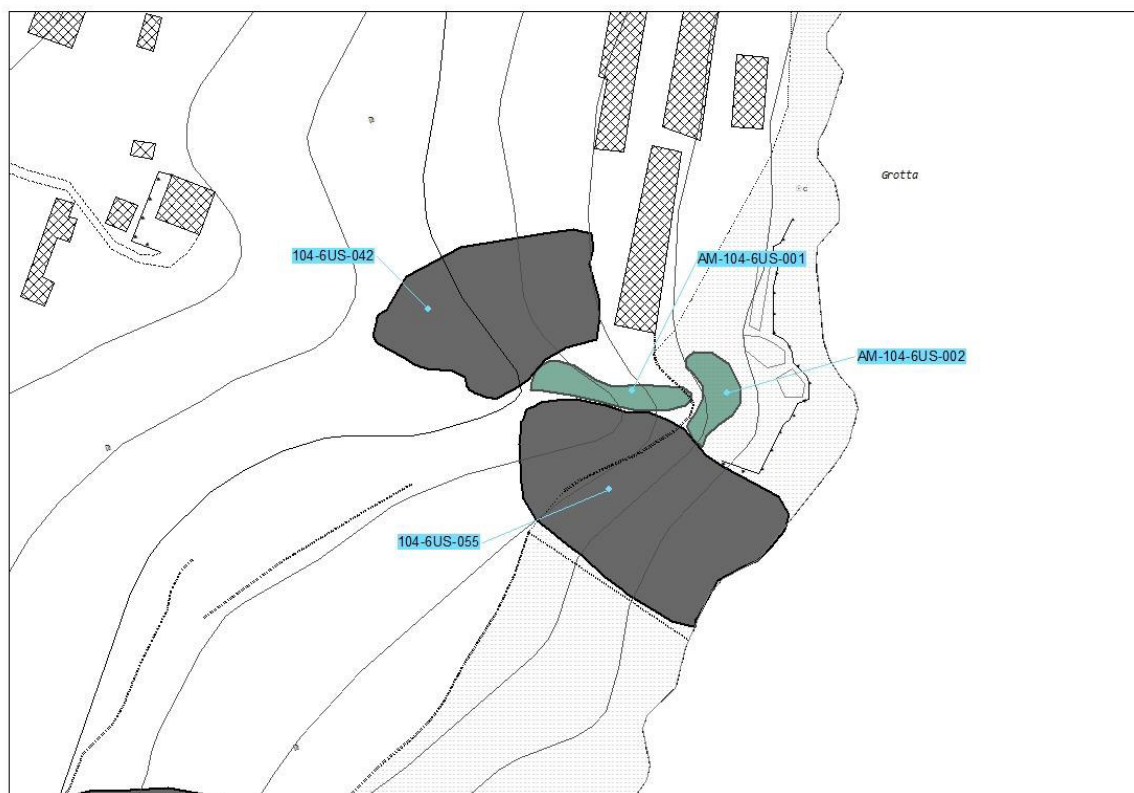
Stralcio Carta della Pericolosità

Di seguito si riportano gli stralci delle Carte dei Dissesti e della Pericolosità per evidenziare il nuovo quadro di dissesti e pericolosità nell'area in oggetto.
