Aggiornamento del Piano Stralcio di Bacino
per l'Assetto Idrogeologico (P.A.I.)
(Art. 68 commi 4bis e 4ter del D.Lgs. 3 Aprile 2006, n. 152 e ss. mm. ii.)

GEOMORFOLOGIA

RELAZIONE

COMUNE DI USTICA

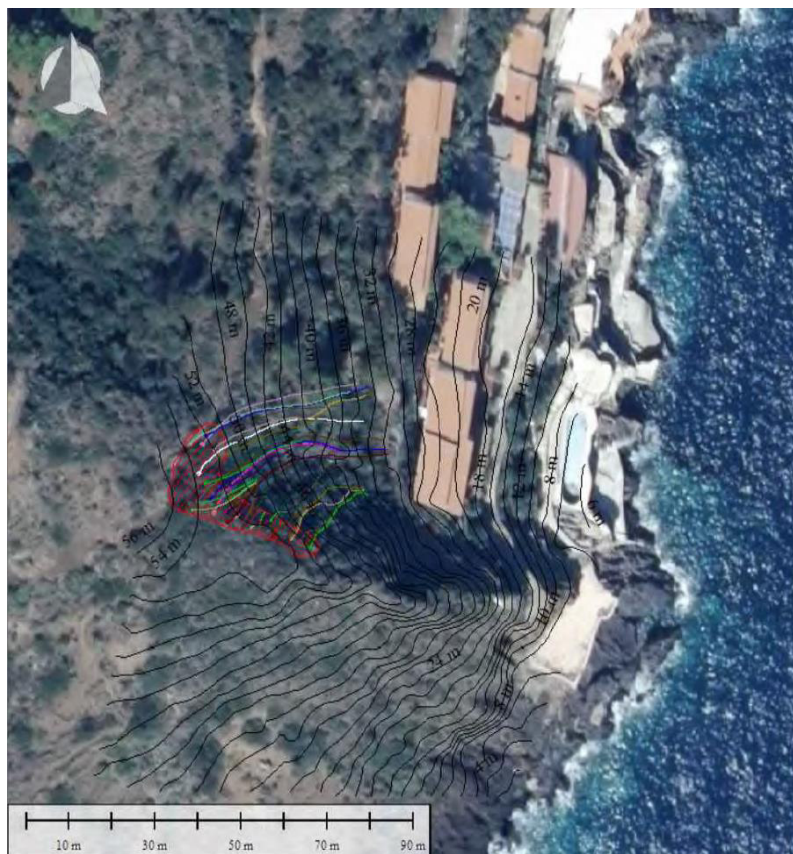
- successivamente ha effettuato l'analisi delle traiettorie di caduta massi utilizzando il modello tipo "Lumped Mass", avvalendosi del software GEOROCK3D per l'elaborazione dei dati. Per i dati di input è stato utilizzato il modello digitale terrestre (DEM), con cella di lato 1 metro, ricavato dal rilievo lidar con drone per avere un'analisi tridimensionale del versante e degli scendimenti;

- i risultati ottenuti dalle analisi effettuate hanno consentito al professionista di affermare che "le aree di propagazione e di arresto degli ipotetici massi non interferiscono con il fabbricato dell'Hotel";

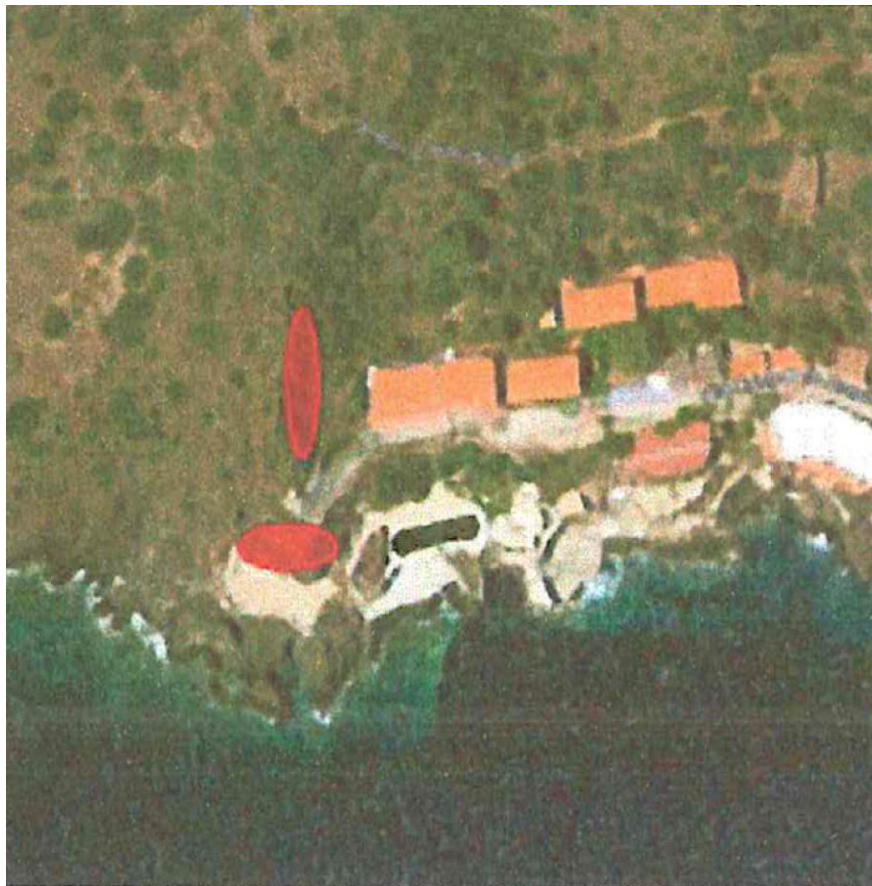
- gli interventi di consolidamento, così come riportato nella Relazione Generale del progetto redatto dall'Ing. Salvatore Rigaglia, hanno riguardato invece due porzioni di dissesto localizzate a sud della struttura alberghiera, a ridosso rispettivamente di un corpo dell'Hotel e della piscina;

- il progetto, corredato dall'autorizzazione del genio civile e dall'autorizzazione paesaggistica, nello specifico è consistito nella:
 - *pulizia della parete da arbusti in genere (diserbo) previo l'eventuale scaricamento a valle, ove necessario, di massi pericolanti (disgaggio in sicurezza di modesti elementi);*

- *collocazione di rete metallica a doppia torsione a maglia esagonale tipo 8x10 cm tessuta con trafilato di acciaio del diametro mm 2.7 o 3 debitamente tesa ed ancorata in testa mediante chiodatura provvisoria di sostegno;*
