Aggiornamento del Piano Stralcio di Bacino  
per l'Assetto Idrogeologico (P.A.I.)  
(Art. 68 commi 4bis e 4 ter del D.Lgs. 3 Aprile 2006, n. 152 e ss. mm. ii.)

**GEOMORFOLOGIA**

**RELAZIONE**  
**COMUNE DI MESSINA**

## **MODIFICHE AL SITO DI ATTENZIONE SA-102-5MS-007**

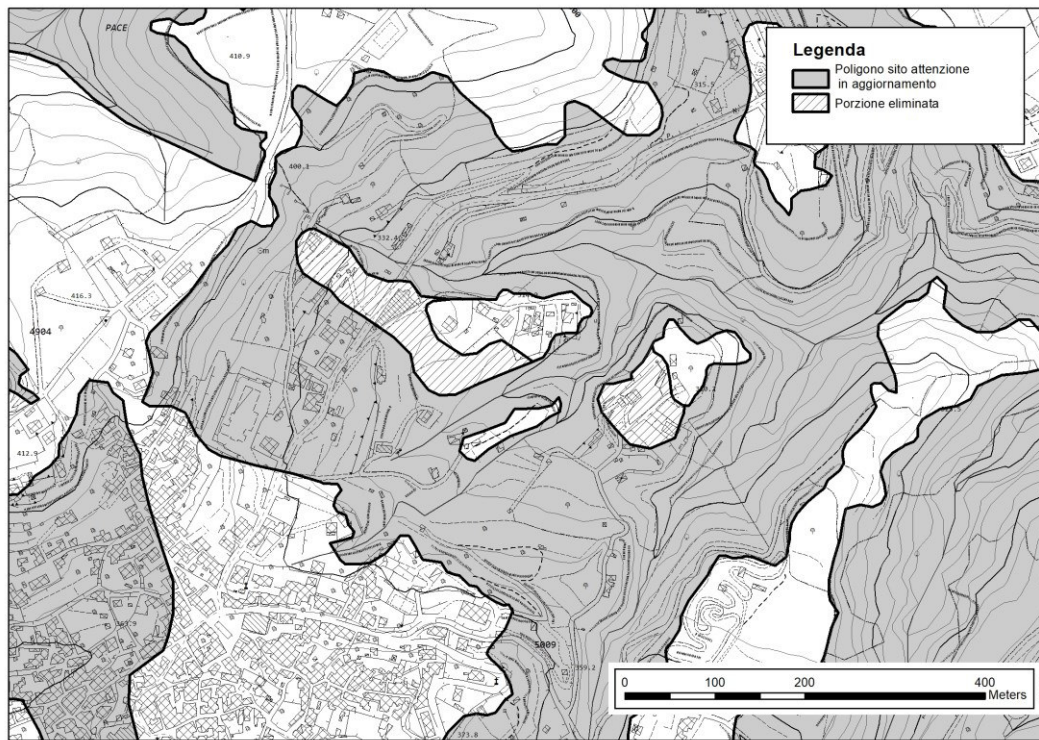
Fig. 1 – Modifiche definite con lo studio della pratica 1

Con le indicazioni dello studio si è potuto ripерimetrare il sito di attenzione come illustrato nella figura 1.

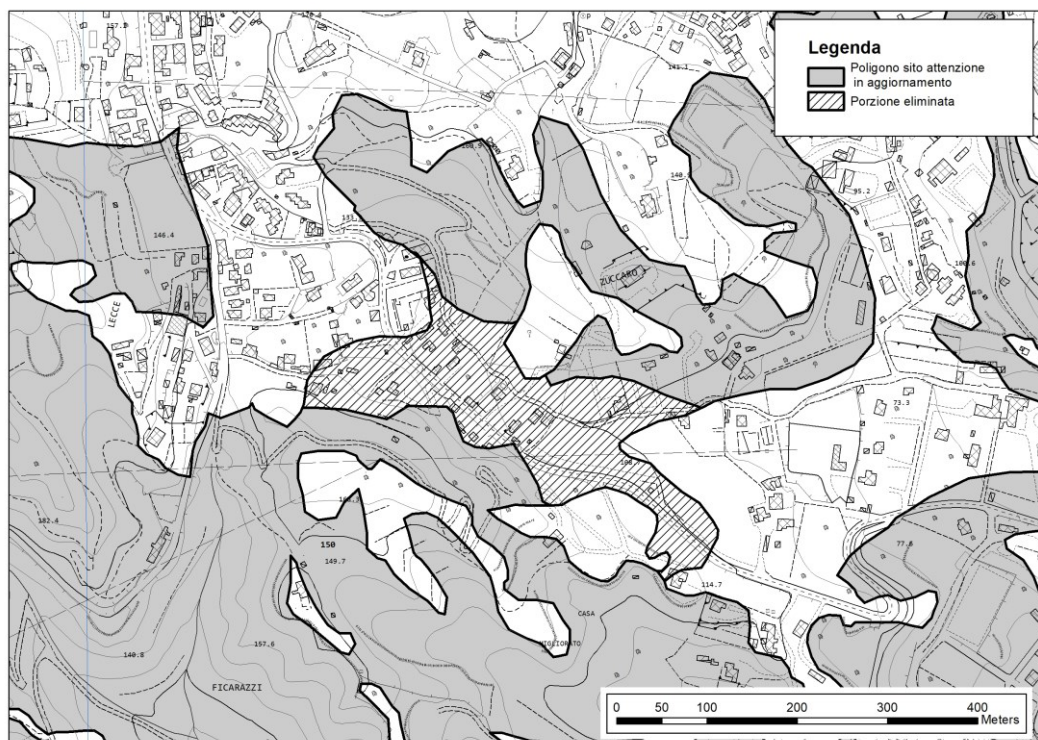
Fig. 2 – Modifiche definite con lo studio della pratica 2

Le considerazioni illustrate dallo studio hanno permesso di individuare le correzioni del limite del sito di attenzione come illustrate nel seguente stralcio di figura 2.

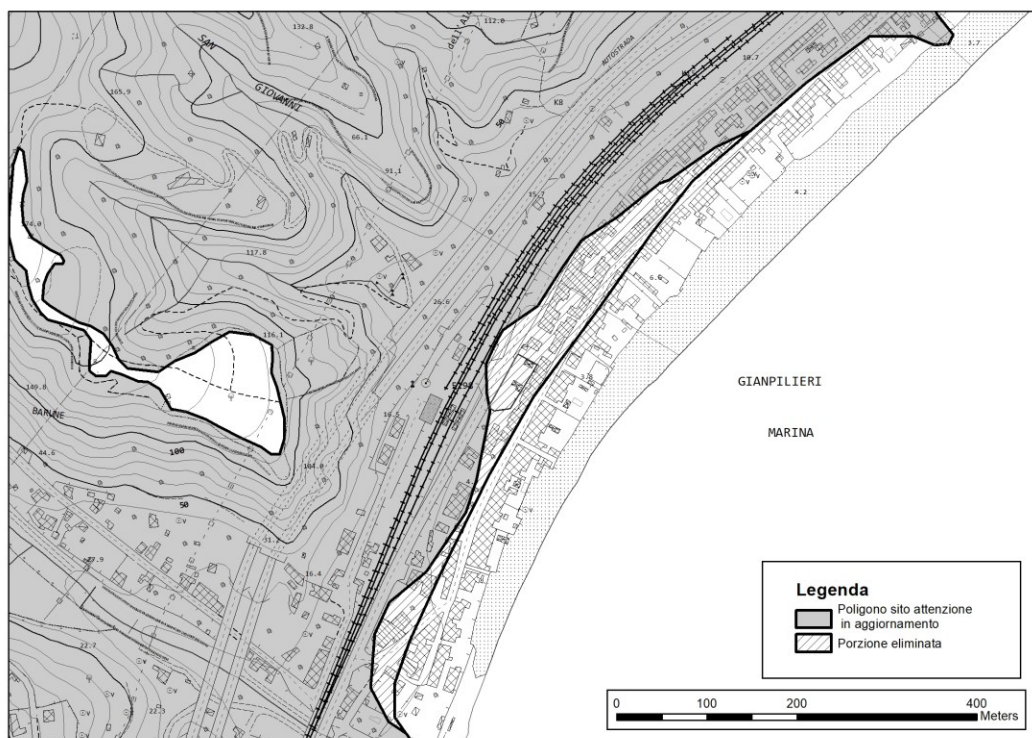
Fig. 3 – Modifiche definite con lo studio della pratica 3

Le indicazioni dello studio con simulazione della colata di progetto è stato valutato positivamente ai fini della modifica del poligono del sito di attenzione, con le determinazioni illustrate nel seguente stralcio cartografico.

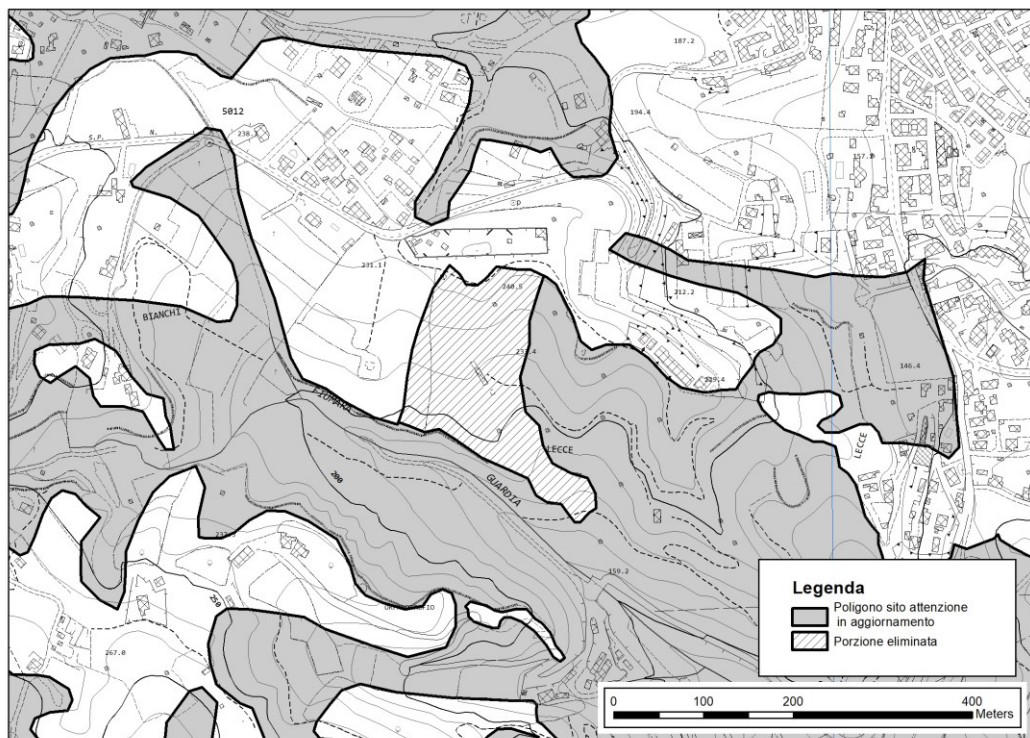
Fig. 4 – Modifiche definite con lo studio della pratica 4

Pertanto, sulla base delle conclusioni del tecnico che esclude, per eliminazione morfologica del sito di attenzione, ogni possibilità di impatto tra le determinazioni del P.A.I. e il progetto in esame, si è modificato il poligono del sito di attenzione, come illustrato in figura 4.

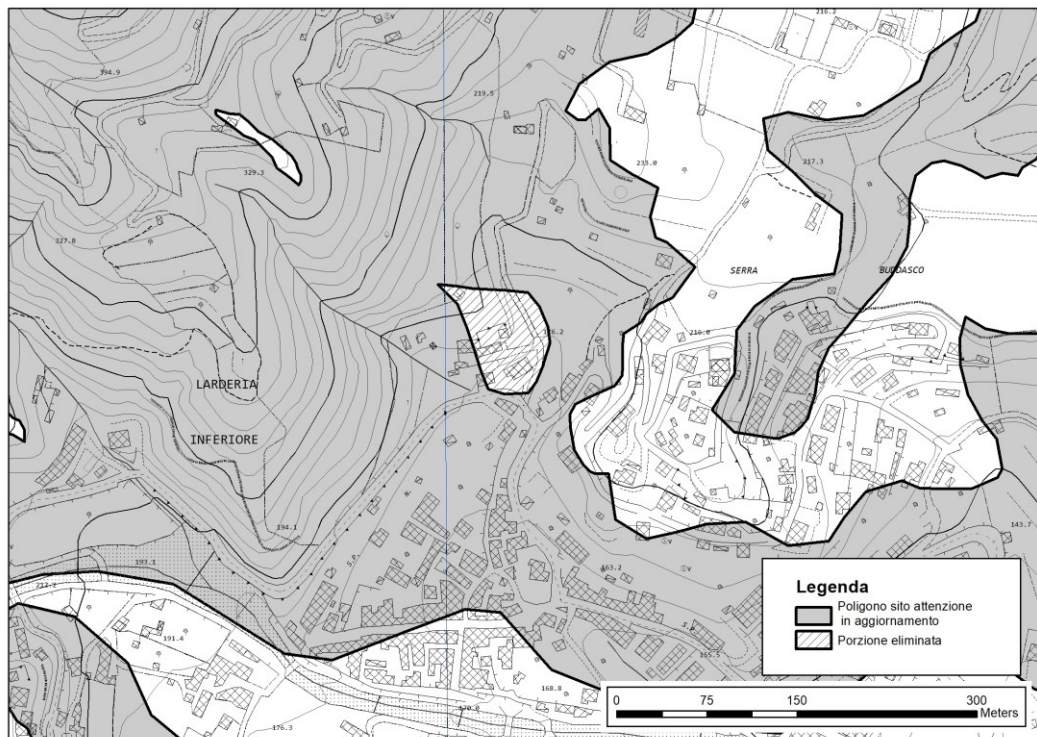
Fig. 5 – Modifiche definite con lo studio della pratica 5

In base ai risultati dello studio allegato alla pratica di compatibilità geomorfologica, è stato possibile effettuare la variazione del sito di attenzione come illustrato nel seguente stralcio cartografico.

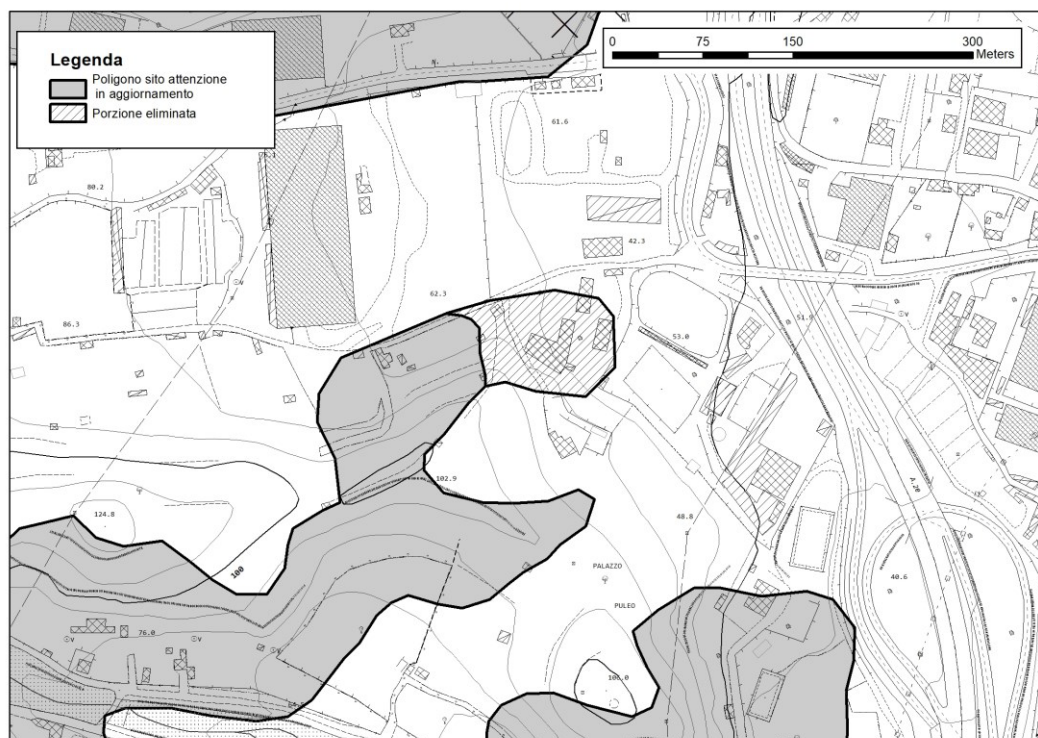
Fig. 6 – Modifiche definite con lo studio della pratica 6

In figura 6 si presenta lo stralcio dell'area modificata.

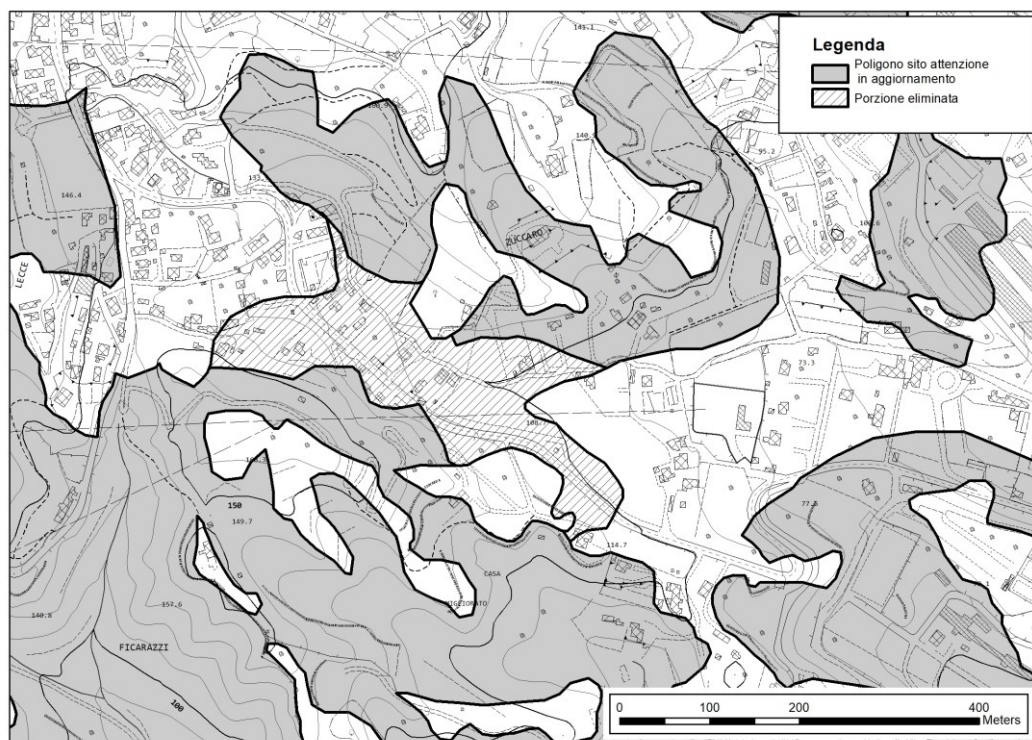
Fig. 7 – Modifiche definite con lo studio della pratica 7

Alla luce delle informazioni prodotte, si può dedurre che i versanti a monte della proposta lottizzazione, hanno condizioni morfologiche e uso antropico che non permette lo sviluppo di colate rapide significative o che possano interessare il sito progettuale e di conseguenza si è modificato il poligono del sito di attenzione come illustrato in figura 7.

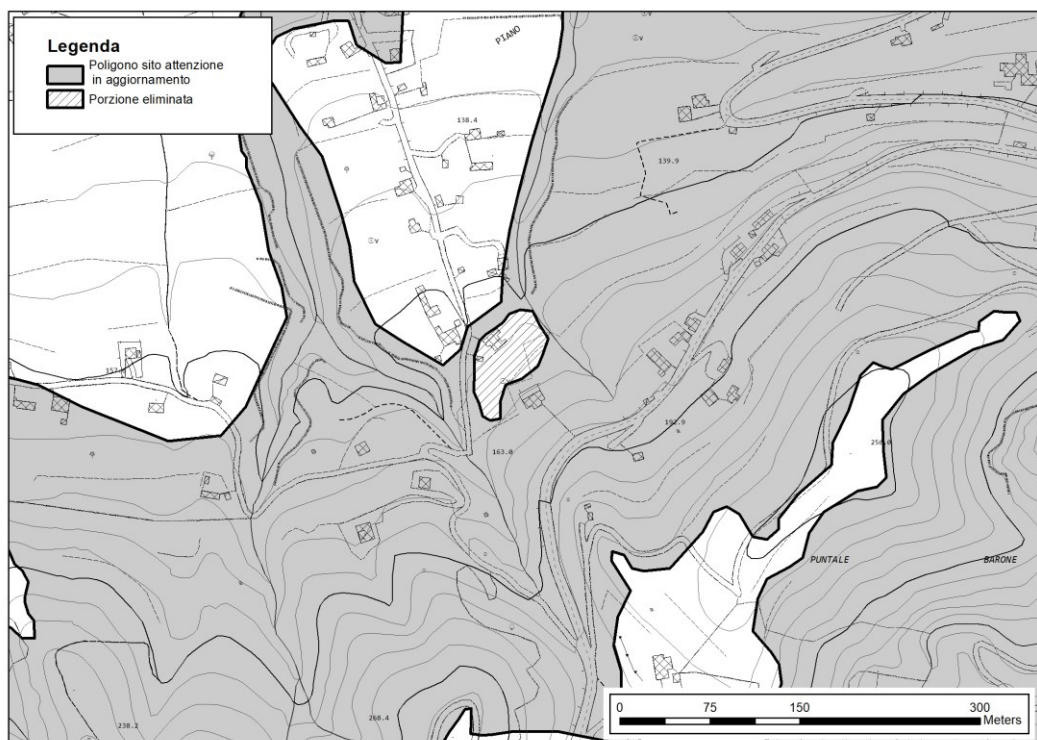
Fig. 8 – Modifiche definite con lo studio della pratica 8

Pertanto, sulla base delle indicazioni dello studio, si è modificato il poligono del sito di attenzione, come illustrato in figura 8.

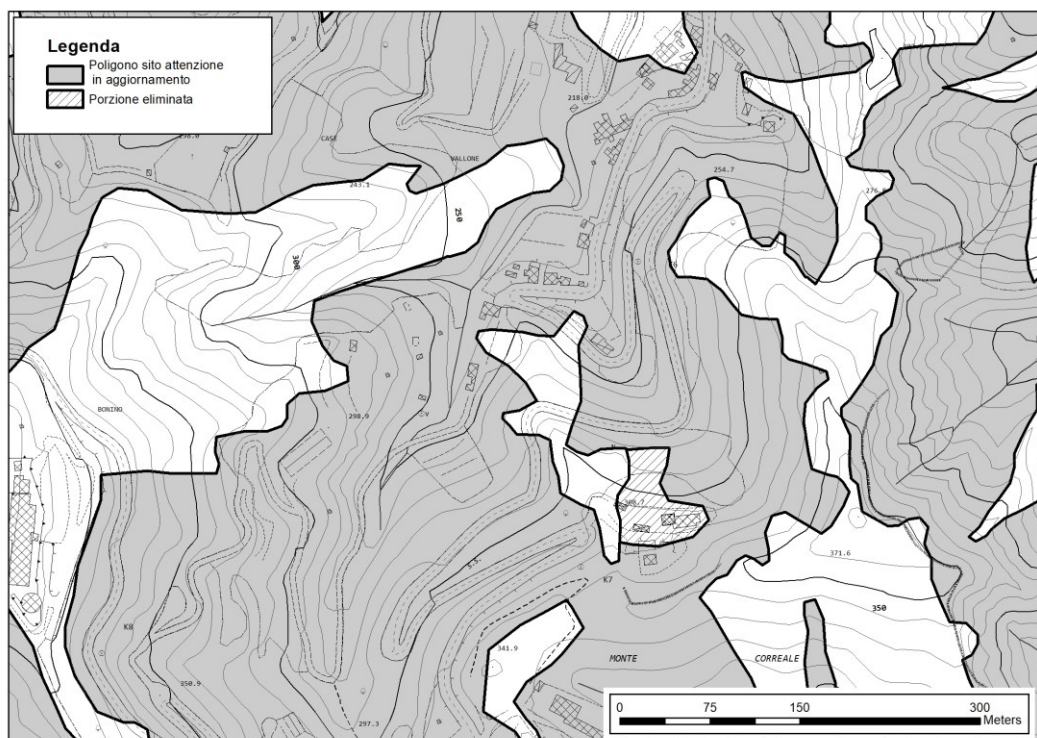
Fig. 9 – Modifiche definite con lo studio della pratica 9

La simulazione effettuata ha dimostrato che il fabbricato oggetto dell'analisi non è coinvolto da un possibile fenomeno di colamento rapido e pertanto si è modificato il poligono del sito di attenzione, come illustrato in figura 9.

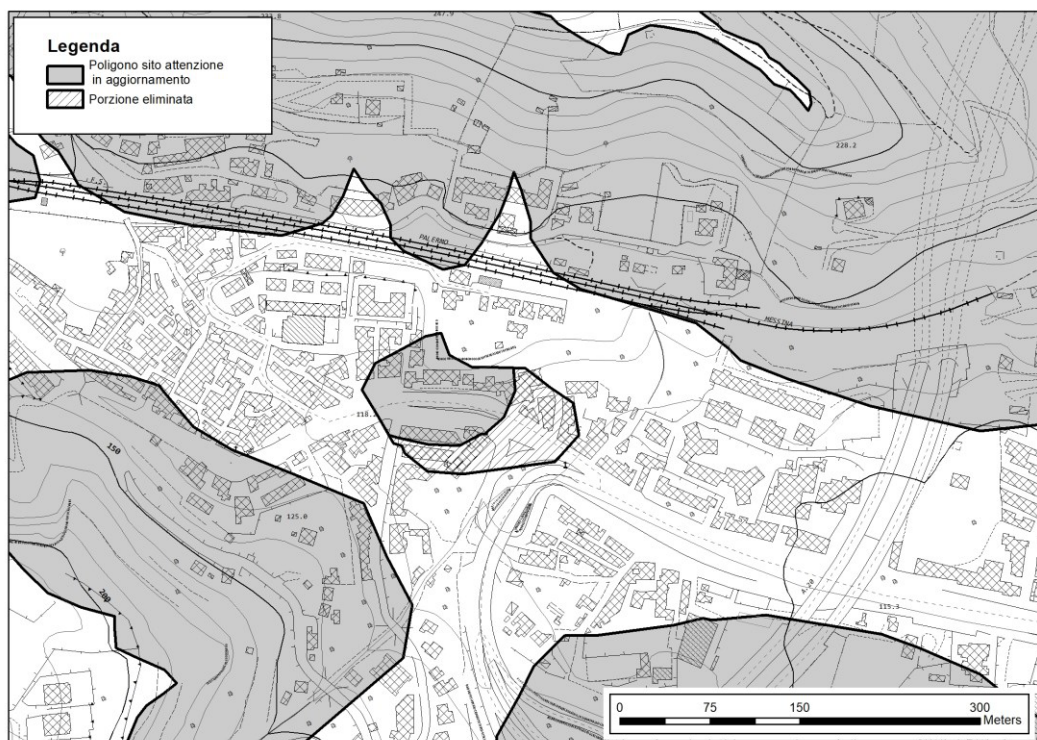
Fig. 10 – Modifiche definite con lo studio della pratica 10

Di conseguenza risulta sovrastimata la propagazione delle colate rapide nel versante a nord ovest del fabbricato in esame e quindi è stato modificato il limite inferiore del sito di attenzione nell'area esaminata come illustrato in figura 10.

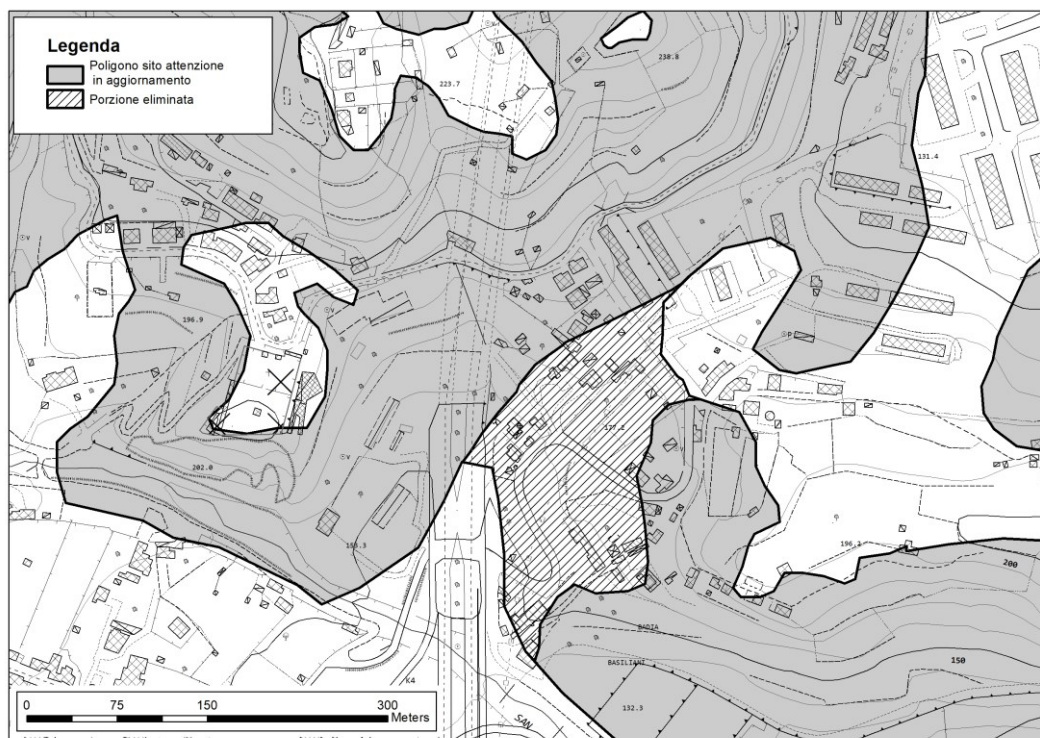
Fig. 11 – Modifiche definite con lo studio della pratica 11

In base ai risultati dedotti dallo studio allegato alla pratica di compatibilità geomorfologica, è stato possibile effettuare la variazione del limite del sito di attenzione come illustrato in figura 11.

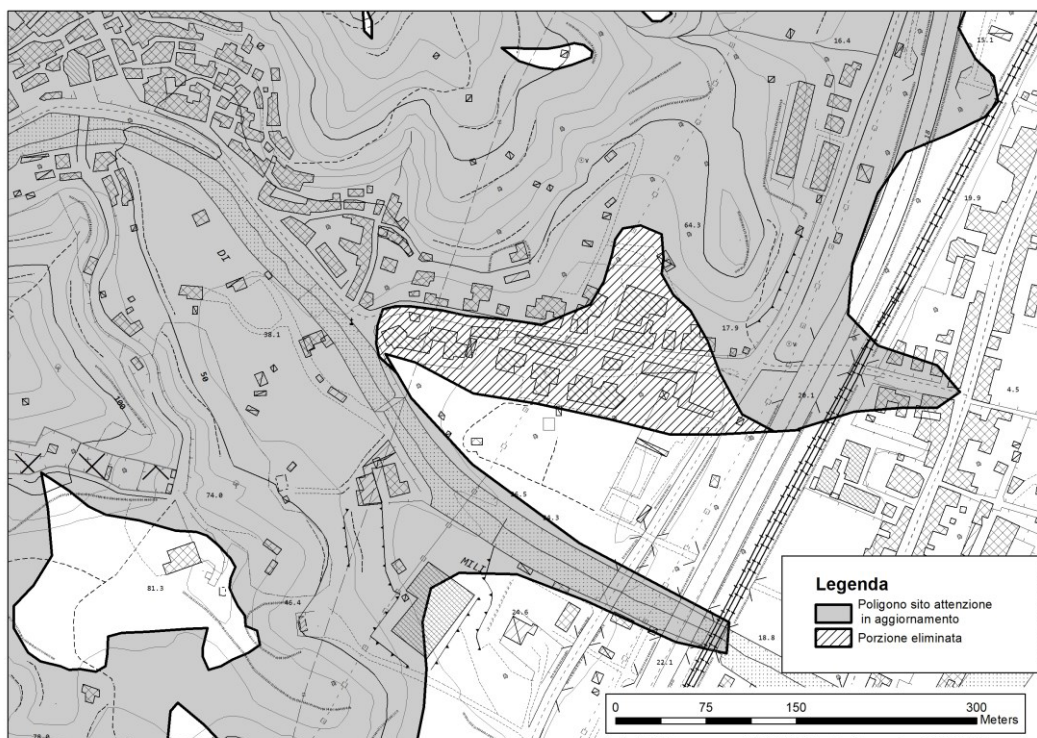
Fig. 12 – Modifiche definite con lo studio della pratica 12

Il geologo ha quindi eseguito una valutazione della colata di progetto, utilizzando le formule di propagazione definite dallo studio ENEA 2013. I risultati della simulazione hanno stabilito che la colata si arresta alla base del versante dove risulta limitata, oltre che dalle sue caratteristiche volumetriche, da una schiera di fabbricati e dalla viabilità. Il sito in esame è distante oltre 50 metri dalla base del versante e pertanto si è potuto ripерimetrare il sito di attenzione con le forme illustrate nello stralcio di figura 12.

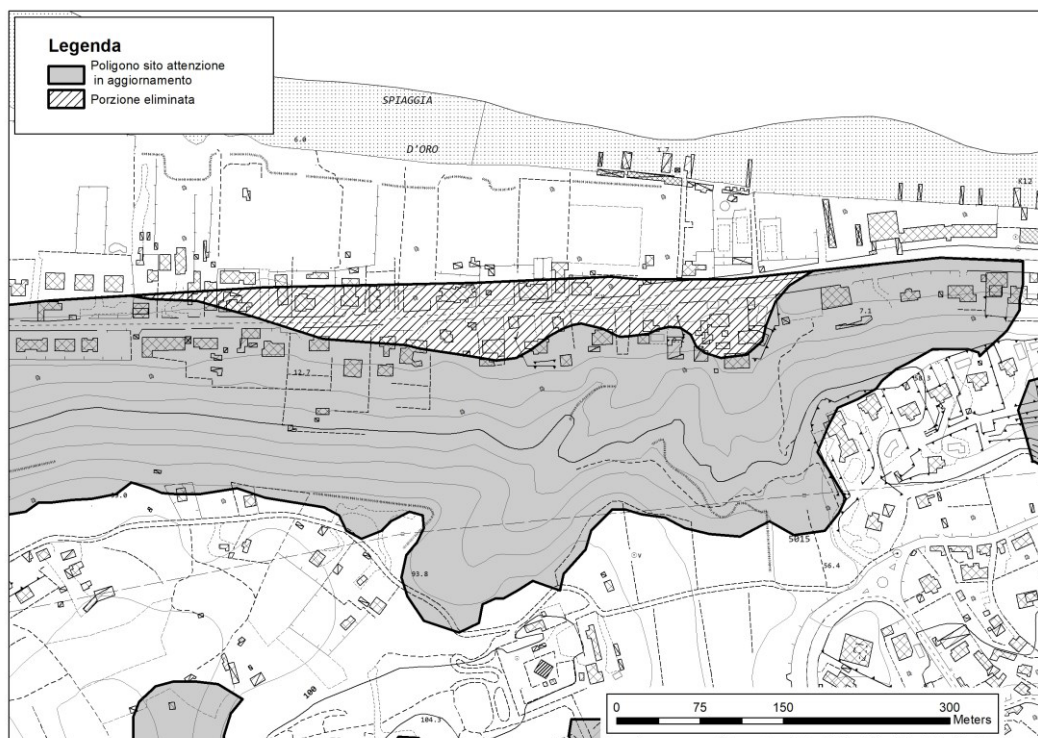
Fig. 13 – Modifiche definite con lo studio della pratica 13

La simulazione effettuata, risulta coerente con quanto richiesto per gli studi di pericolosità delle colate rapide e ha dimostrato che il fabbricato oggetto dell'analisi non è coinvolto da un possibile fenomeno di colamento rapido. Nella figura 13 lo stralcio con le modifiche proposte.

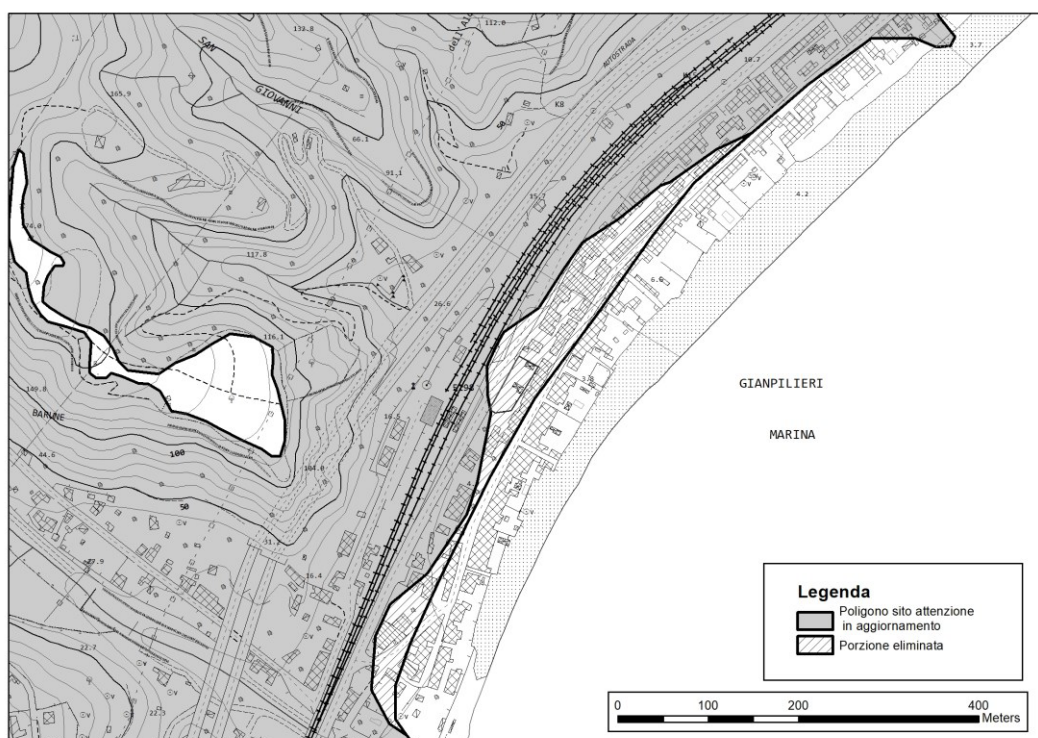
Fig. 14 – Modifiche definite con lo studio della pratica 14

Pertanto la delimitazione del sito di attenzione risulta errata ed in eccesso rispetto ad una simulazione operata secondo quanto prescritto da questa Autorità. Il limite del sito di attenzione è stato modificato come illustrato nel seguente stralcio di figura 14.

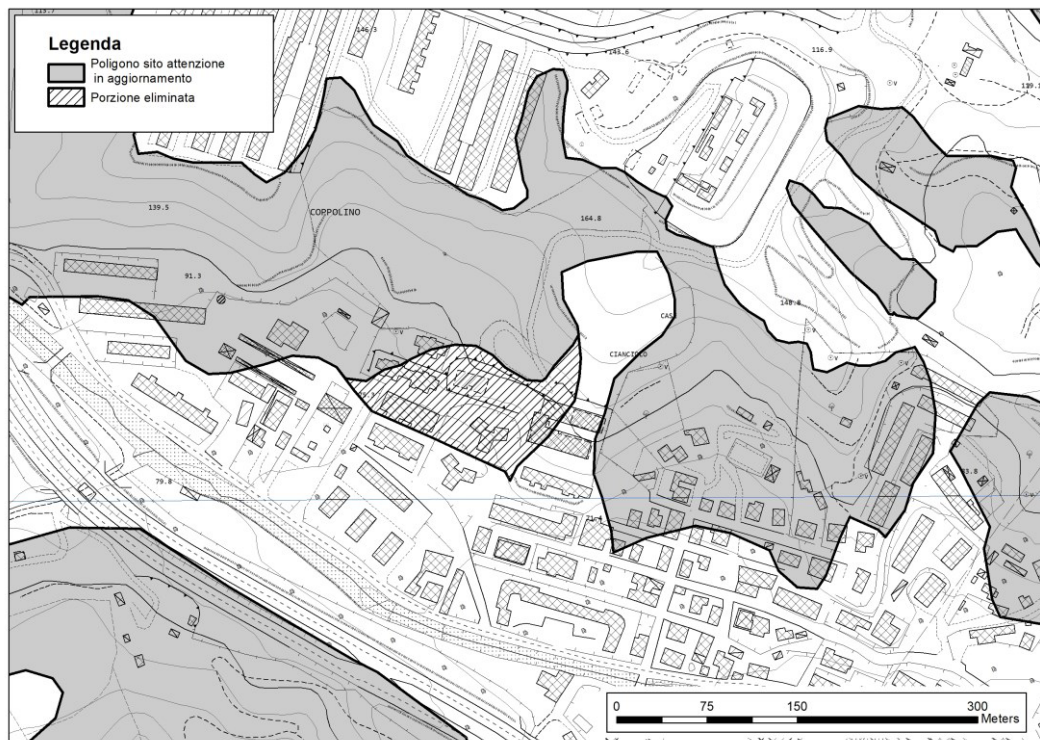
Fig. 15 – Modifiche definite con lo studio della pratica 15

Pertanto la delimitazione del sito di attenzione risulta errata ed in eccesso rispetto ad uno studio operato secondo quanto prescritto da questa AdB. Di conseguenza si è modificato il poligono del sito di attenzione come illustrato in figura 15.

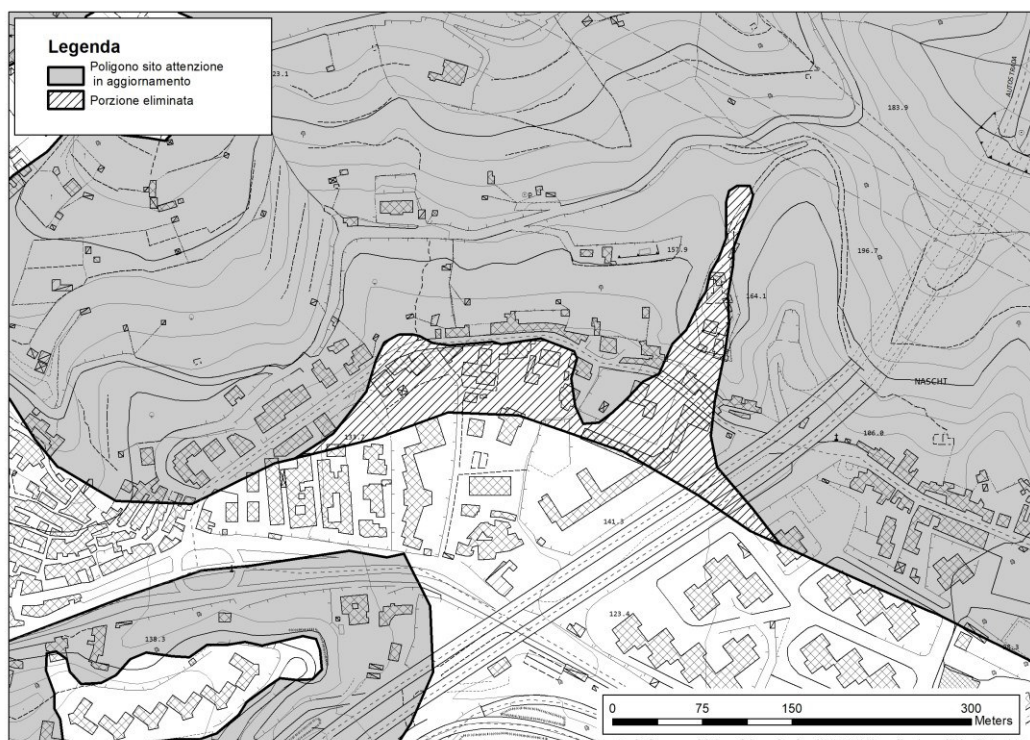
Fig. 16 – Modifiche definite con lo studio della pratica 16

Alla luce dei calcoli eseguiti e della posizione del fabbricato in esame, non risulta necessario eseguire opere di mitigazione relative al fabbricato in sanatoria, e pertanto la delimitazione del sito di attenzione risulta errata ed in eccesso rispetto allo studio operato secondo quanto prescritto da questa Autorità di Bacino. La modifica è illustrata in figura 16.

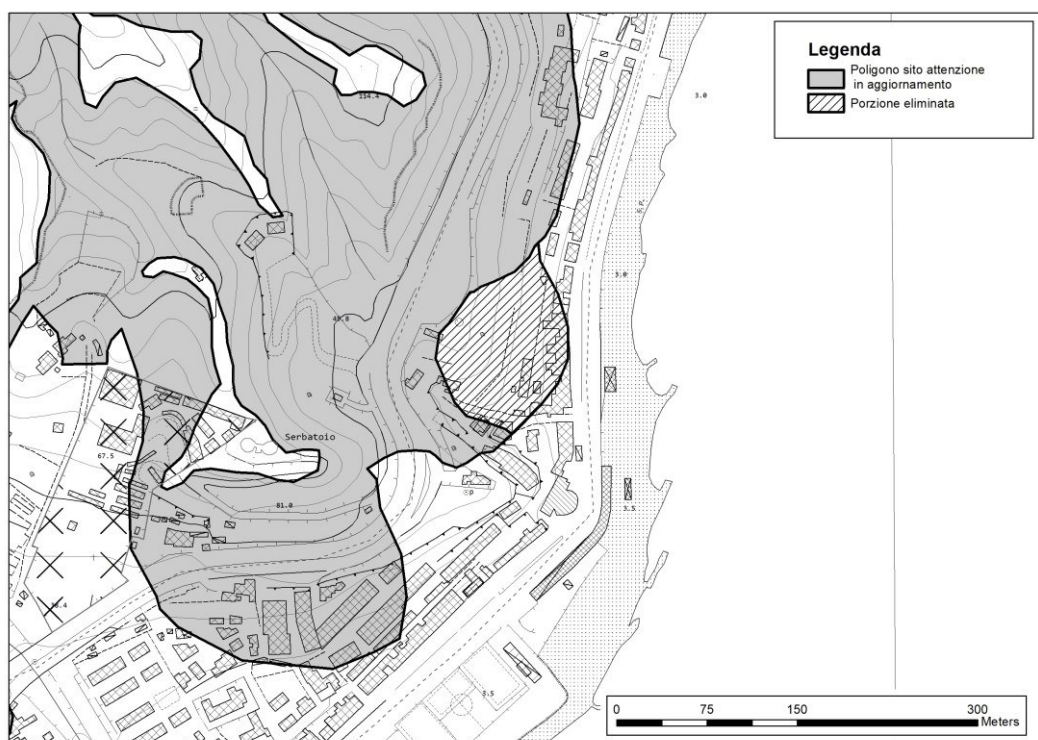
Fig. 17 – Modifiche definite con lo studio della pratica 17

Le considerazioni illustrate dallo studio hanno permesso di individuare le correzioni del limite del sito di attenzione come illustrate nel seguente stralcio di figura 17.

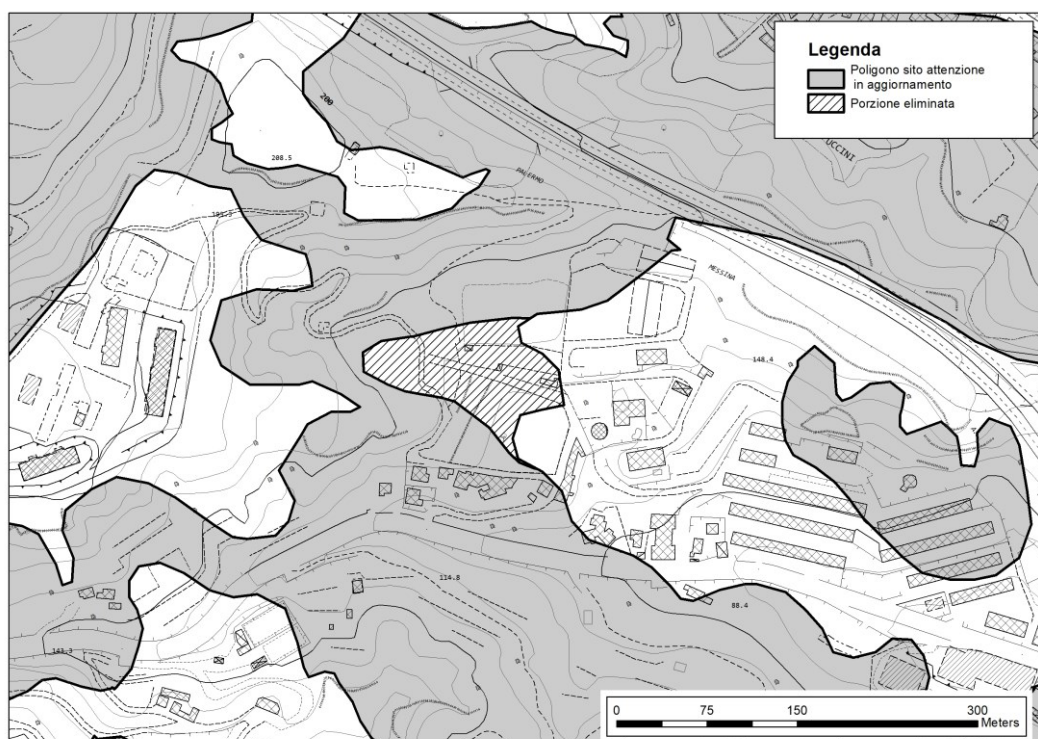
Fig. 18 – Modifiche definite con lo studio della pratica 18

Lo studio del versante a monte del sito oggetto di sanatoria, ha dimostrato che la posizione morfologica esclude la possibilità che una colata rapida possa determinare un rischio per il fabbricato oggetto dello studio e quindi viene modificato il poligono del sito di attenzione come illustrato in figura 18.

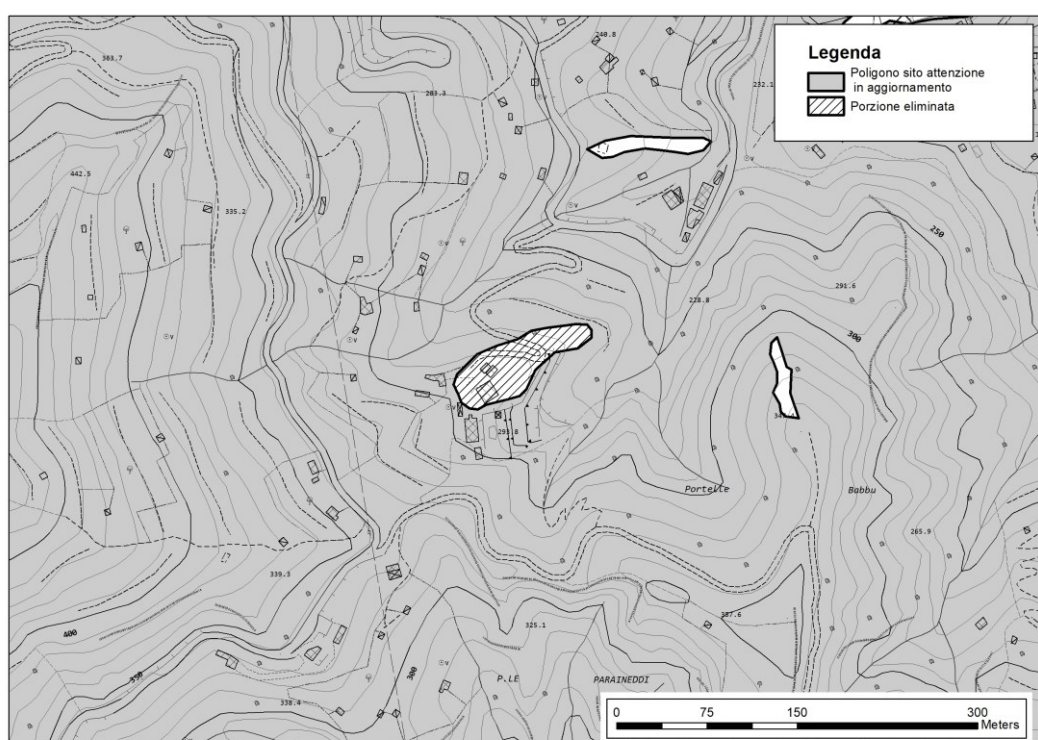
Fig. 19 – Modifiche definite con lo studio della pratica 19

La modifica del sito di attenzione è rappresentato in figura 19.

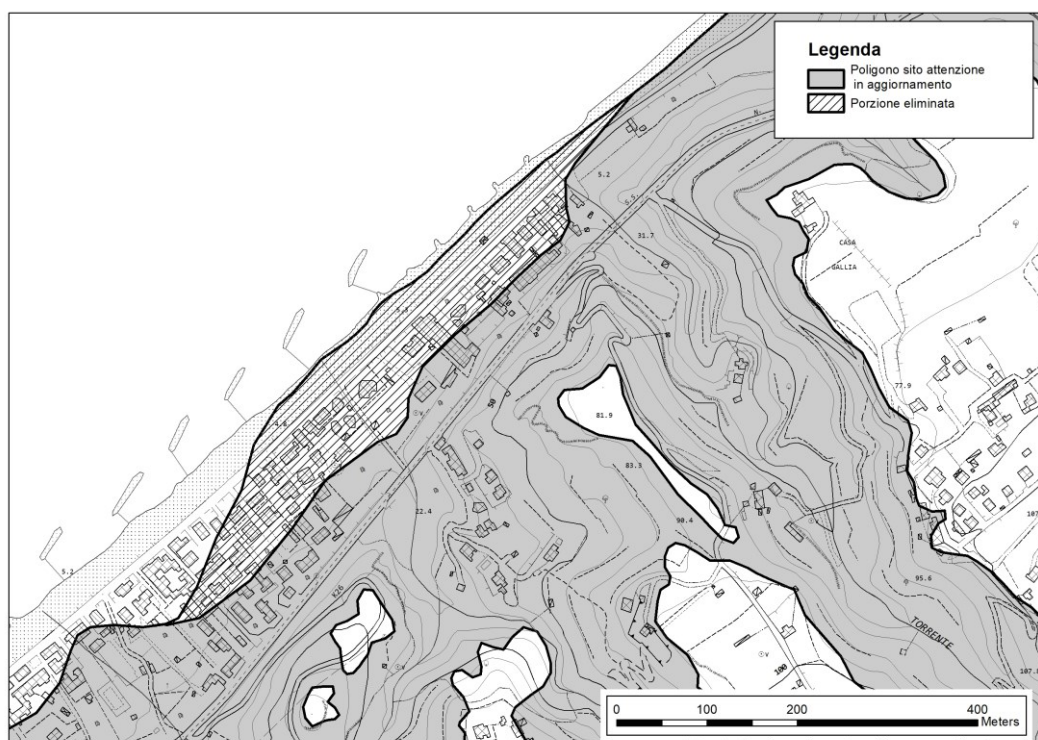
Le considerazioni illustrate dallo studio hanno permesso di individuare le correzioni del limite del sito di attenzione come illustrate nel seguente stralcio di figura 20.

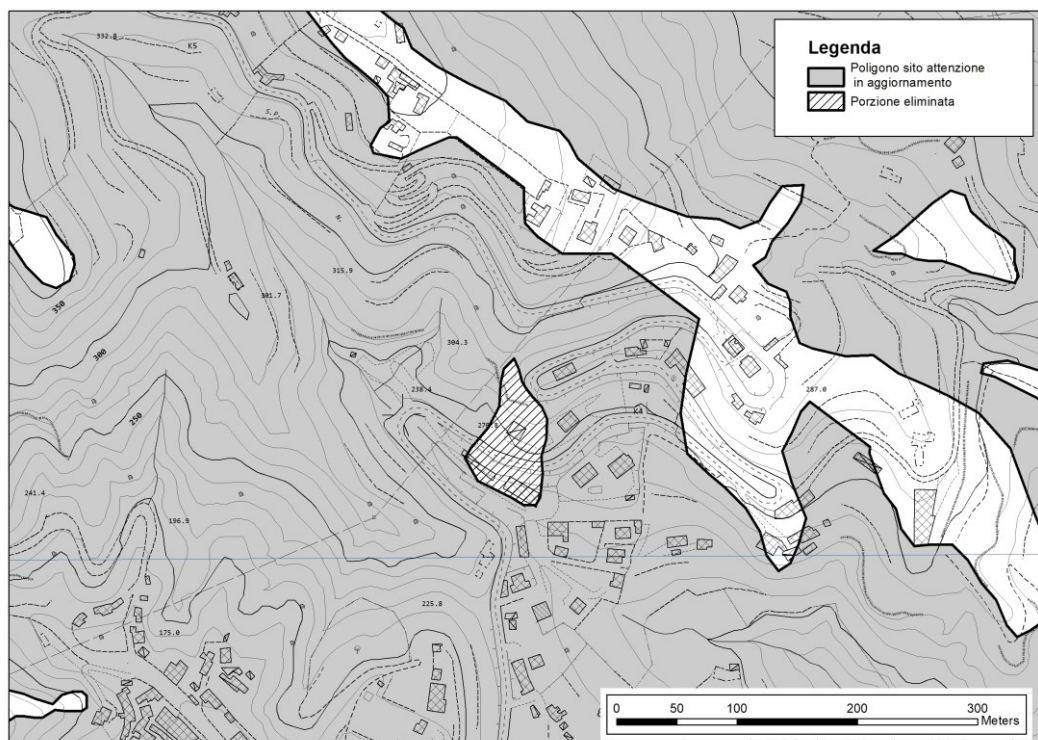
Fig. 21 – Modifiche definite con lo studio della pratica 21

Lo studio del versante a monte del sito oggetto di concessione edilizia, ha dimostrato che la posizione morfologica e la distanza dalle aree sorgente delle potenziali colate, esclude la possibilità che una colata rapida possa determinare un rischio per il fabbricato oggetto dello studio, al netto della possibilità di interferenza con lo spazio presente a nord ovest del sito, accanto alla sistemazione terrazzata, luogo oggetto della specifica prescrizione di cui sopra lungo il confine.

La modifica è illustrata in figura 21.

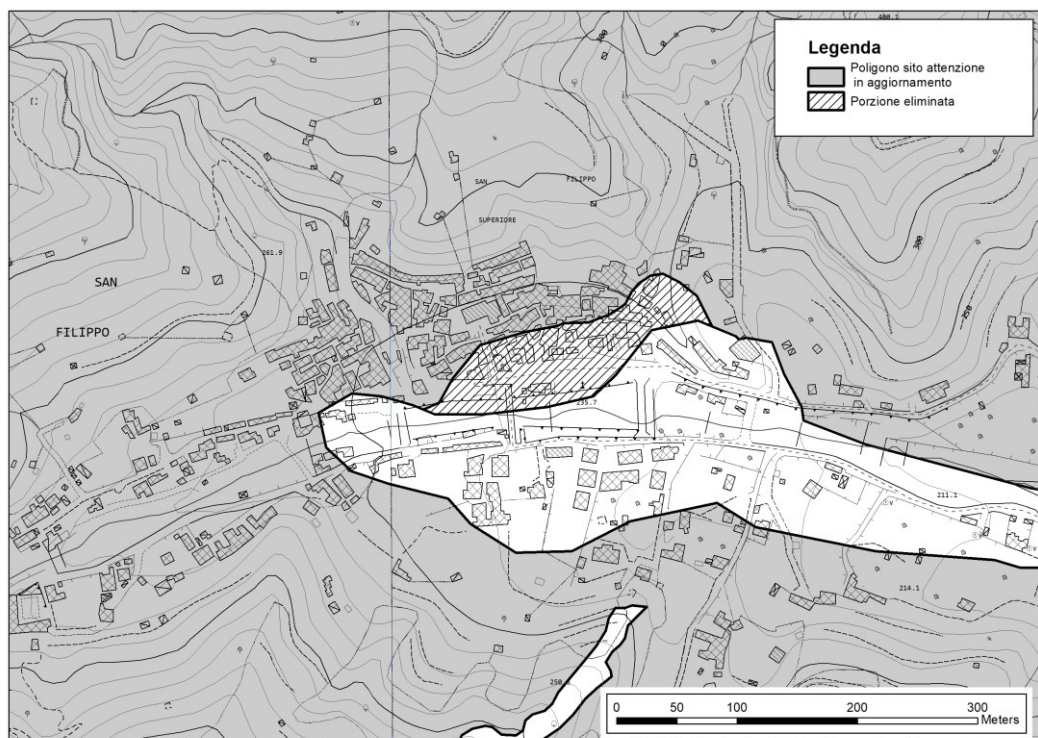
Fig. 22 – Modifiche definite con lo studio della pratica 22

Nelle conclusioni dello studio, si attesta che il sito di progetto per la sua posizione rispetto alla morfologia ed all'edificato che lo separa dal basso versante non può essere soggetto a fenomeni di colata. Le aree di innesco proiettate in direzione del sito (secondo le linee di livello), sono sparse e poco addensate.

In base ai risultati dedotti dallo studio allegato alla pratica di compatibilità geomorfologica, è stato possibile effettuare la variazione del limite del sito di attenzione come illustrato in figura 22.

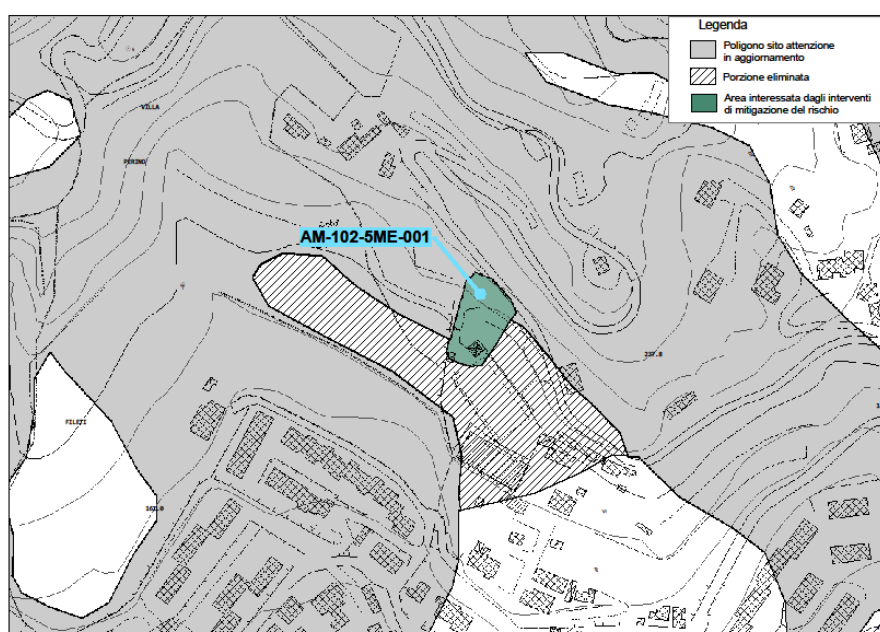
Fig. 23 – Modifiche e delimitazione area interessata dagli interventi di mitigazione del rischio definite con lo studio della pratica 23

In particolare il sito di interesse, limitatamente all'area identificata dall'intervento eseguito ai fini della mitigazione del rischio da colata rapida dei versanti a monte dell'impianto sportivo Sporting Center Tremonti srl, viene identificata come "*Area interessata dagli interventi di mitigazione del rischio*" e contraddistinta dalla sigla AM-083-7SL-001.

Nel seguente stralcio cartografico (ingrandimento della C.T.R. 588150 in scala 1:10.000) di figura 23 viene illustrata la modifica del limite del poligono del sito di attenzione e l'area interessata dagli interventi di mitigazione del rischio.

In dettaglio, si prevedeva in entrambi i punti d’innesco, la stesura di una rete metallica a doppia torsione rivestita di Galfan protetta contro la corrosione, al fine di evitare il possibile scendimento di materiale a valle.

Tra la rete metallica ed il terreno si prevedeva la collocazione di stuoie naturali al fine di contenere il terreno dando la possibilità di un nuovo rinverdimento del pendio.

La rete metallica sarebbe stata bloccata in sommità ed al piede della scarpata rispettivamente mediante funi d'acciaio (nell'eventualità anche un cordolo in c.a.) e/o da piastre di ancoraggio.

Sarebbero state inoltre collocate ulteriori piastre di ancoraggio in parete, ad interasse pari a m. 3.50 x 5.00; in ogni caso, sarebbe stato eseguito un puntuale riscontro per la collocazione di tali ancoraggi, che sarebbe avvenuto nel momento in cui le maestranze specializzate (i cosiddetti rocciatori), in adeguate condizioni di sicurezza, avrebbero ispezionato il pendio.
