Redazione dei progetti di gestione di n. 8 invasi, corredati di piani operativi e studi di valutazione ambientale, previa esecuzione di rilievi topo-batimetrici e caratterizzazione di acque e sedimenti, per l'individuazione di interventi finalizzati al recupero di capacità di invaso e funzionalità idraulica

Lotto 2

PROGETTO DI GESTIONE INVASO DI PONTE BARCA

**Ai sensi dell'art. 114 del D.Lgs. n. 152/2006
e del D.M. 30/06/2004 del Ministero dell'Ambiente e della Tutela del Territorio e del Mare**

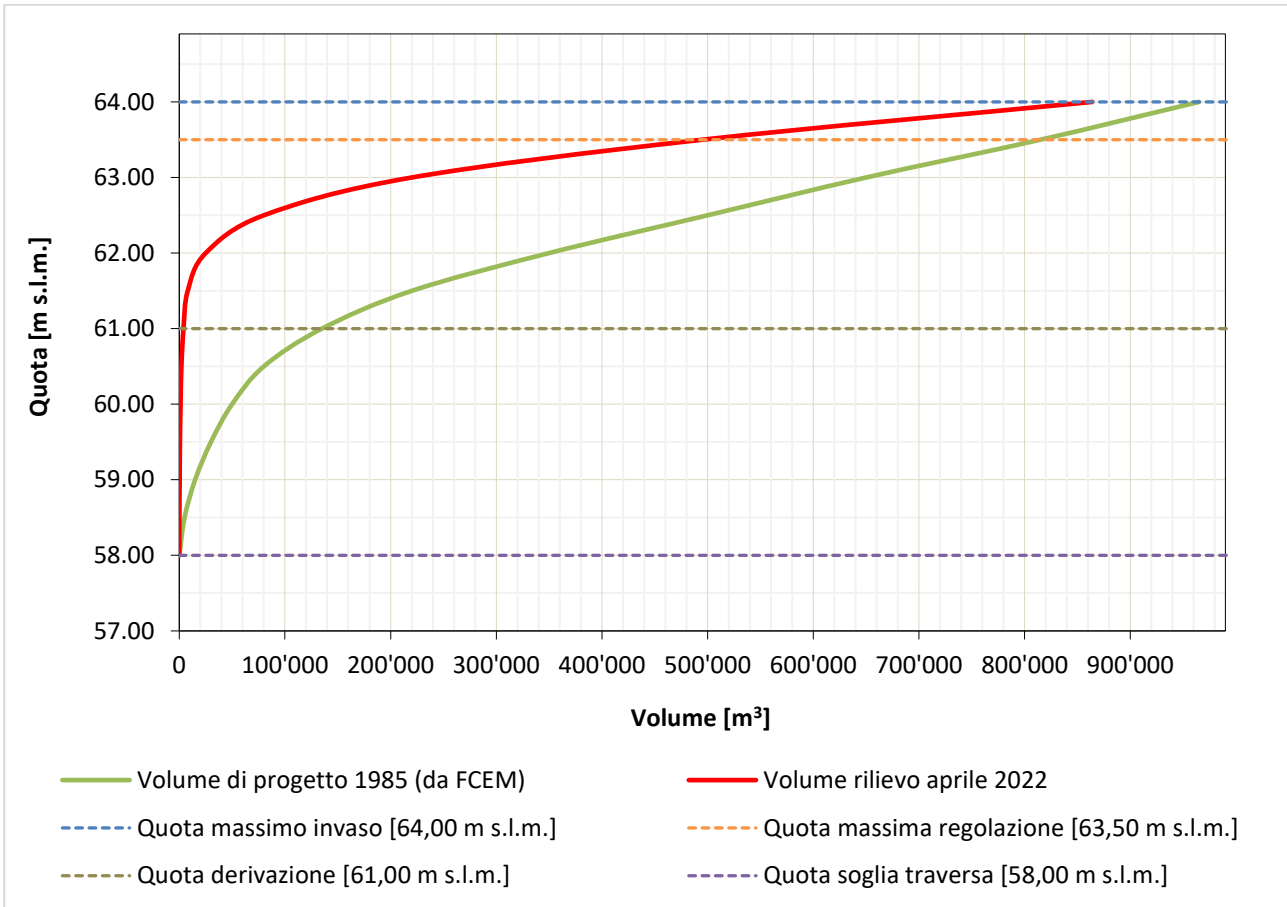
Figura 3-7: curve dei volumi invasati presso il serbatoio di Ponte Barca

Tali valori sono rappresentati graficamente nella Figura 3-7, in cui sono illustrati gli andamenti dei volumi in funzione del livello fino alla quota di massimo invaso, relativi alla condizione di progetto e allo stato attuale. Come si può osservare, l'interrimento avvenuto nel periodo 1985-2022 all'interno del serbatoio di Ponte Barca ha riguardato in particolare le porzioni di invaso caratterizzate da quote inferiori a 61,00 m s.l.m., in cui la sedimentazione di materiale ha ridotto il volume di progetto del 97% (da 135.000 a 4.000 m³ circa).

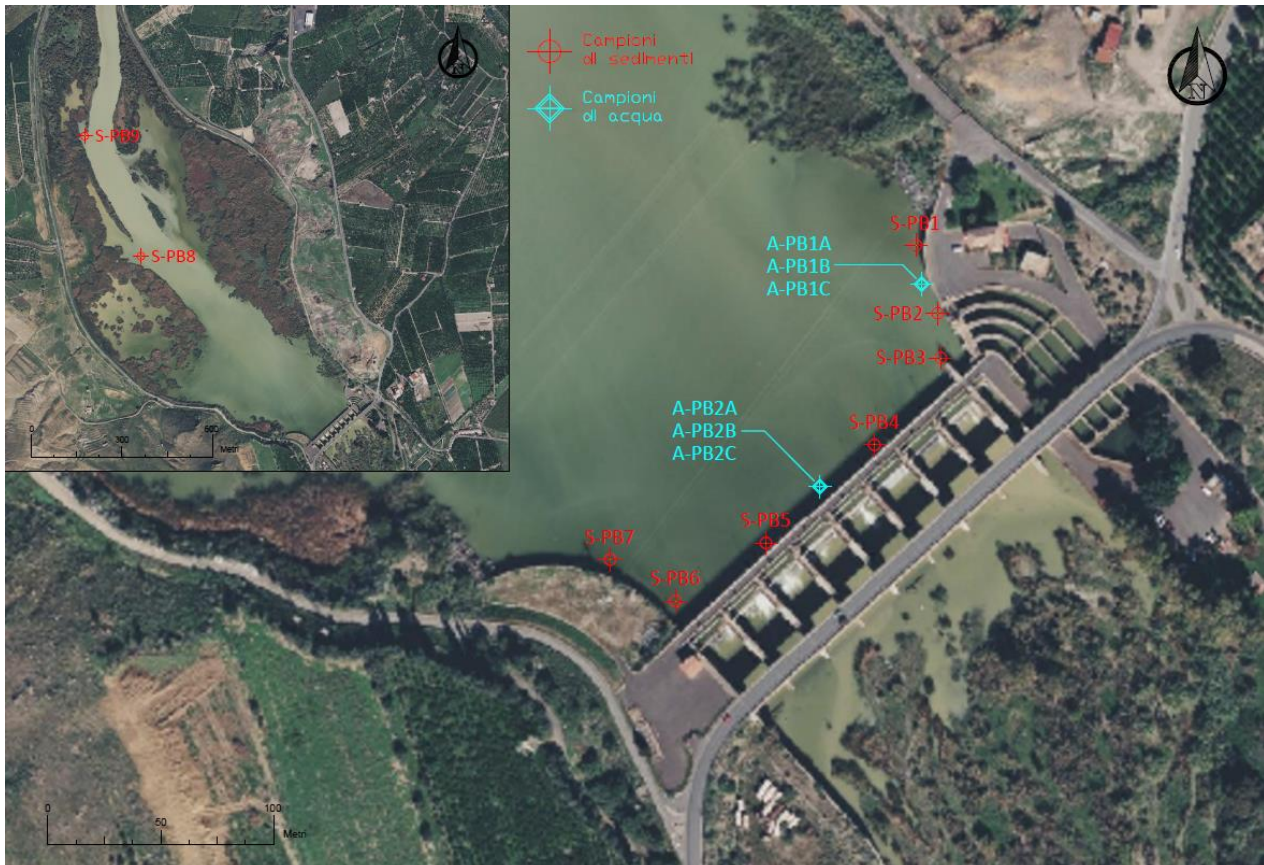
Figura 3-11: posizione dei punti di prelievo dei campioni di sedimento (rappresentati in rosso) e dei campioni di acqua (in azzurro) a monte della traversa di Ponte Barca

I campionamenti di materiale prelevato dal fondo dell'invaso sono stati eseguiti in corrispondenza delle spalle dello sbarramento (S-PB1 e S-PB2 in sponda sinistra, S-PB6 e S-PB7 in sponda destra), lungo il corpo della traversa (S-PB3, S-PB4 e S-PB5) e nel settore più a monte dell'invaso (S-PB8 circa 0,9 km a monte della traversa, S-PB9 circa 1,3 km); la localizzazione planimetrica dei punti di prelievo dei campioni è fornita nella Figura 3-11.
