Redazione dei progetti di gestione di n. 8 invasi, corredati di piani operativi e studi di valutazione ambientale, previa esecuzione di rilievi topo-batimetrici e caratterizzazione di acque e sedimenti, per l'individuazione di interventi finalizzati al recupero di capacità di invaso e funzionalità idraulica

Lotto 2

PROGETTO DI GESTIONE INVASO DI SANTA ROSALIA

**Ai sensi dell'art. 114 del D.Lgs. n. 152/2006
e del D.M. 30/06/2004 del Ministero dell'Ambiente e della Tutela del Territorio e del Mare**

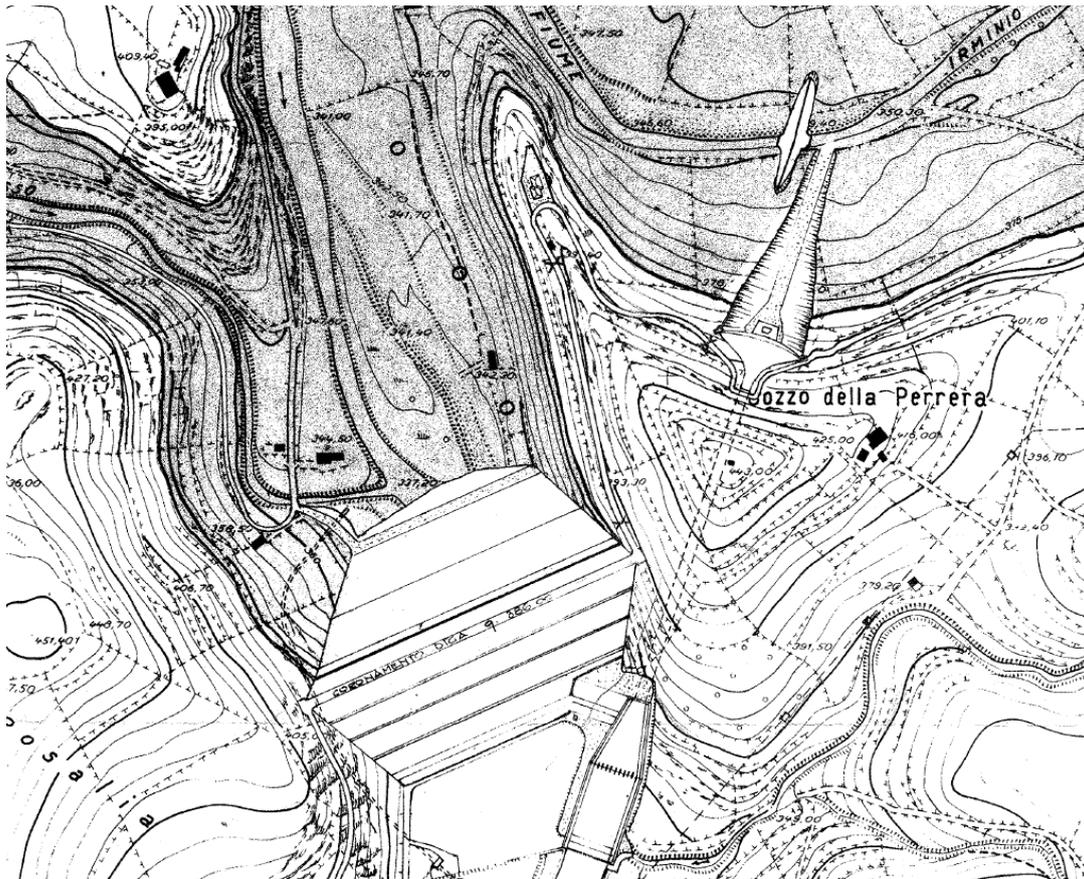
Figura 3-2: planimetria di progetto della diga di Santa Rosalia e delle opere di scarico (atti di collaudo 1983)

di 9,00 m e larghezza massima alla base di 268 m circa; il profilo del paramento di monte è costituito da una linea spezzata con pendenze di 2/1 tra quota 386,00 m s.l.m. e 375,00 m s.l.m., di 2,5/1 tra quota 375,00 m s.l.m. e 360,00 m s.l.m. e di 3/1 tra quota 360,00 m s.l.m. e 345,00 m s.l.m., dove si attesta su un'unghia di monte, il cui paramento di monte ha pendenza 2/1; il paramento di valle è anch'esso costituito da una linea spezzata con pendenza unica 2/1, interrotta da quattro banchine di cui le prime tre della larghezza di 3,00 m, alle quote 376,50 m s.l.m., 366,00 m s.l.m. e 355,50 m s.l.m., e l'ultima della larghezza di 6,00 m a quota 345,00 m s.l.m.

Il nucleo centrale di tenuta, do forma trapezia è costituito da limi sabbiosi con ghiaia, poggiati su uno strato continuo di argilla plastica al contatto con la roccia di fondazione. I rin fianchi di monte e di valle sono costituiti da materiale alluvionale, tout-venant di fiume, ghiaioso-sabbioso; tra il rin fianco di monte ed il nucleo è interposta una zona di transizione costituita da materiale calcarenitico; tra il rin fianco di valle ed il nucleo è interposto un filtro sub-verticale a due strati, collegato ad un tappeto di base sub-orizzontale che si estende sull'intera superficie di appoggio.

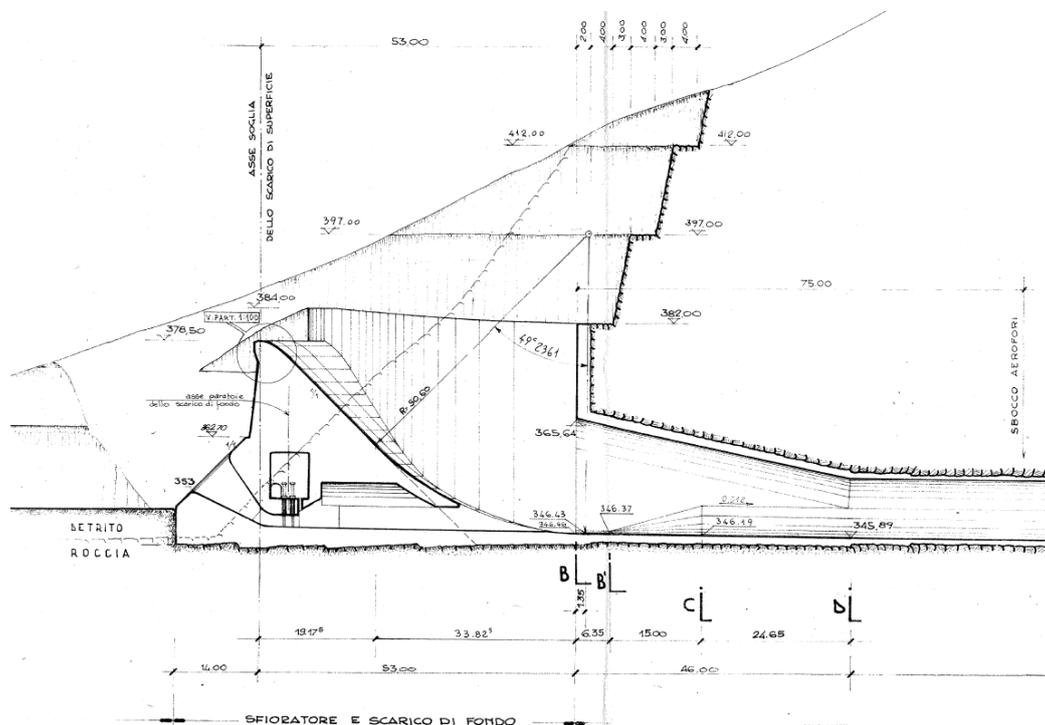
Figura 3-3: profilo longitudinale dello sfioratore superficiale e dello scarico di fondo (atti di collaudo 1983)

Scarico di superficie: È ubicato in sponda sinistra ed è costituito da un'ampia soglia sfiorante ad arco di cerchio, dello sviluppo di 84 m a **quota 378,50 m s.l.m.**, seguita da uno scivolo, convergente in una galleria, a sezione normale policentrica di larghezza massima 10,00 m ed altezza massima 10,00 m, della lunghezza di 316 m e con pendenza di fondo 0,002; allo sbocco della galleria segue uno scivolo a pianta divergente che si immette nella vasca di dissipazione, a pianta rettangolare 34,75 × 71,50 m, del tipo depresso con fondo a quota 327,00 m s.l.m. e soglia terminale a quota 330,00 m s.l.m. L'opera di sfioro, in calcestruzzo massiccio, ha altezza massima sul piano di fondazione di circa 47 m, larghezza massima alla base di 67 m; il profilo in sommità è del tipo Creager-Scimemi, aggettante verso monte e raccordato a valle prima con un tratto rettilineo a pendenza 1/1 e poi con un arco di cerchio di raggio 50,60 m fino all'imboccatura della galleria. Al piede di monte dell'opera di sfioro è realizzata l'imboccatura dello scarico di fondo ed all'interno di essa la condotta dello scarico e la camera delle paratoie, a cui si accede tramite un cunicolo longitudinale con sbocco nei piazzali in destra e in sinistra della soglia. Nel cunicolo, gradonato ed a forte pendenza, sboccano le canne di drenaggio della struttura; le perdite convogliate dal cunicolo nella camera delle paratoie vengono evacuate per via naturale o con sollevamento ad innesco automatico.

Scarico di fondo: È ubicato in nel manufatto dello scarico di superficie ed è costituito da un imbocco ad imbuto inclinato con soglia a **quota 353,00 m s.l.m.**, cui segue un breve condotto orizzontale con fondo a quota 347,52 m s.l.m. nel quale sono installati gli organi di intercettazione; segue un canale di scarico che

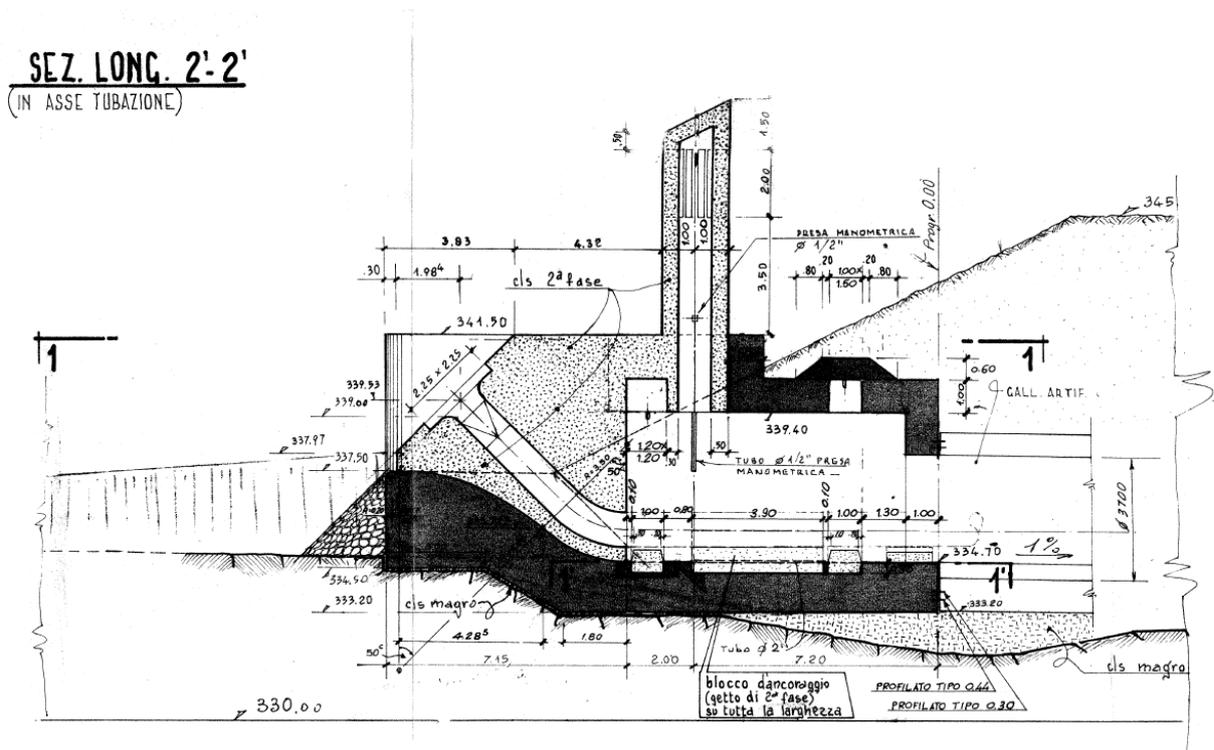
Figura 3-4: sezione dello scarico di esaurimento e dell'opera di derivazione (atti di collaudo 1983)

Scarico di esaurimento: È situato in sponda destra ed è costituito da un'opera di imbocco, ubicata poco a monte dell'imposta diga con soglia a **quota 339,00 m s.l.m.**, cui segue una condotta metallica DN 1200 mm alloggiata all'interno di una galleria del diametro di 3,70 m, parte in artificiale e parte in naturale, che sottopassa la sponda e, con percorso mistilineo, raggiunge la zona di valle della diga sede della colmata, dove è ubicato il manufatto di manovra e di accesso alla galleria; da qui prosegue con canale a cielo aperto fino a confluire nell'alveo del fiume, a valle della vasca di smorzamento dello scarico di superficie. Gli organi di intercettazione sono costituiti da una paratoia piana DN 1200 mm di monte, subito dopo l'imbocco, alloggiata all'estremità di monte di detta galleria, e da una saracinesca piana DN 800 mm di valle, alloggiata nella cabina all'estremità di valle, cui segue una valvola dissipatrice a fuso DN 800 mm. Gli organi di intercettazione sono manovrabili con dispositivi oleodinamici alimentati da energia elettrica da rete o da gruppo elettrogeno e con energia manuale.

condotta si biforca e la derivazione prosegue in destra in cunicolo per circa 50 m e poi interrata. La derivazione DN 1000 mm è intercettata da una saracinesca a funzionamento oleodinamico ubicata subito a valle dell'imbocco all'estremità di monte della sopradescritta galleria e da una valvola a farfalla DN 1000 m a manovra manuale, ubicata nel cunicolo di cui sopra. Le derivazioni medie ordinarie sono di circa 200 l/s, di cui 50 l/s (pari ad un volume di circa 2.200 m³/giorno) al potabilizzatore nell'arco delle 12 ore diurne, mentre 150 l/s (pari ad un volume di circa 13.000 m³/giorno) al consorzio irriguo CB 8 di Ragusa per tutte le 24 ore.

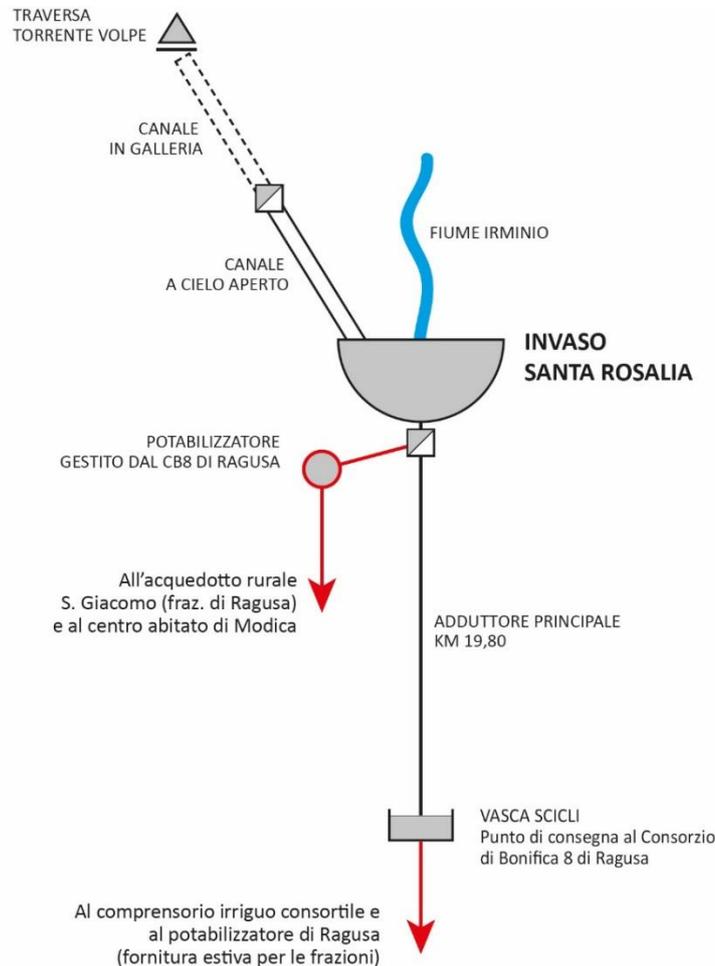
Figura 3-5: schema idraulico dell'invaso di Santa Rosalia

scopo irriguo e i restanti 2,0 Mm³ per uso potabile. Quest'ultimo volume è a sua volta suddiviso in 0,5 Mm³ destinati al potabilizzatore gestito dal CB 8 di Ragusa e i rimanenti 1,5 Mm³ per il potabilizzatore di Ragusa.

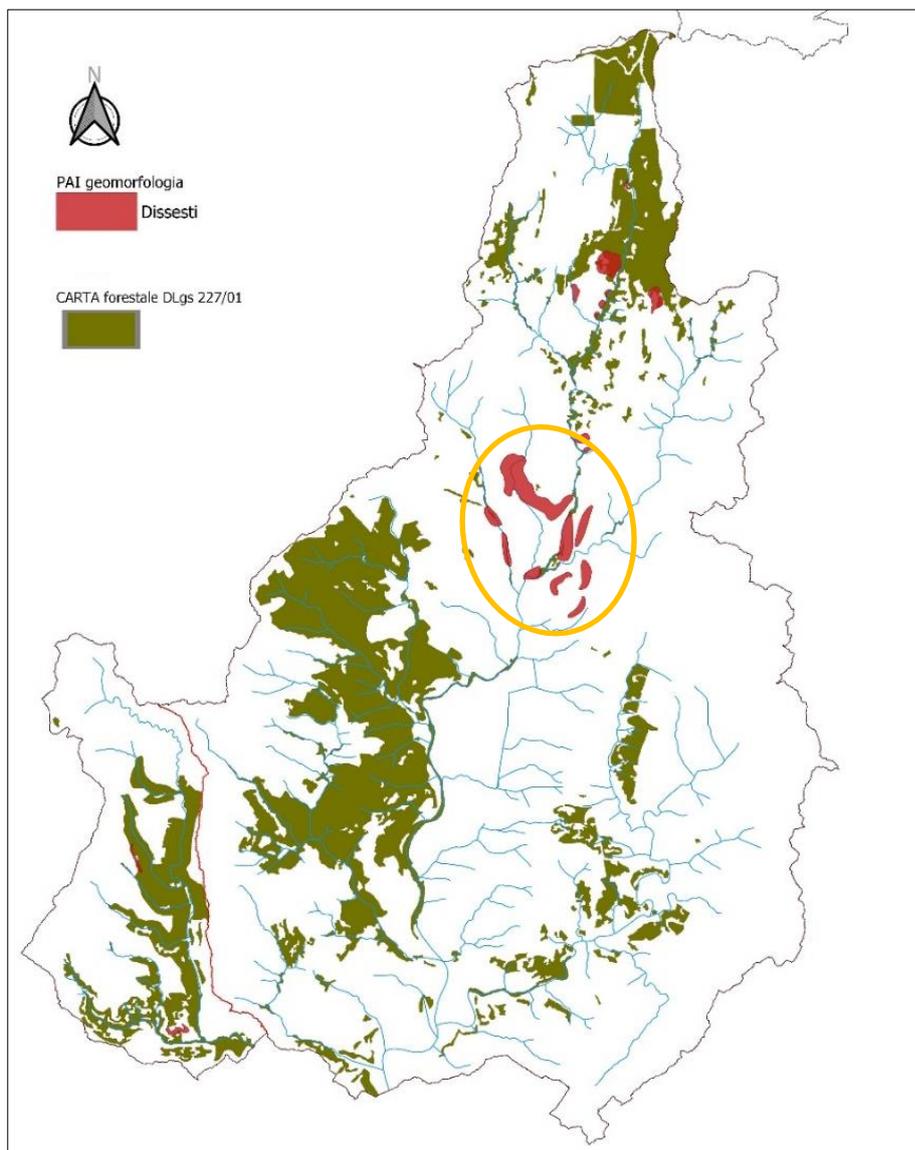
Figura 3-6: carta dei dissesti geomorfologici e carta forestale del bacino idrografico sotteso, con indicazione dell'area in cui vengono ipotizzati i fenomeni di erosione più intensi

L'individuazione delle aree di particolare interesse relativamente ai meccanismi di erosione all'interno del bacino idrografico è stata effettuata attraverso un'operazione di studio della cartografica tematica regionale, analizzando in particolare la carta dei dissesti geomorfologici contenuta nel Piano di Assetto Idrogeologico (PAI) e la carta forestale (ai sensi del D.Lgs. n. 227/01). Sovrapponendo le due carte tra loro è stato possibile individuare le aree del bacino idrografico caratterizzate da instabilità dei versanti e assenza di superfici boscate: in corrispondenza di queste zone è lecito ipotizzare che possano verificarsi rilevanti fenomeni di erosione.

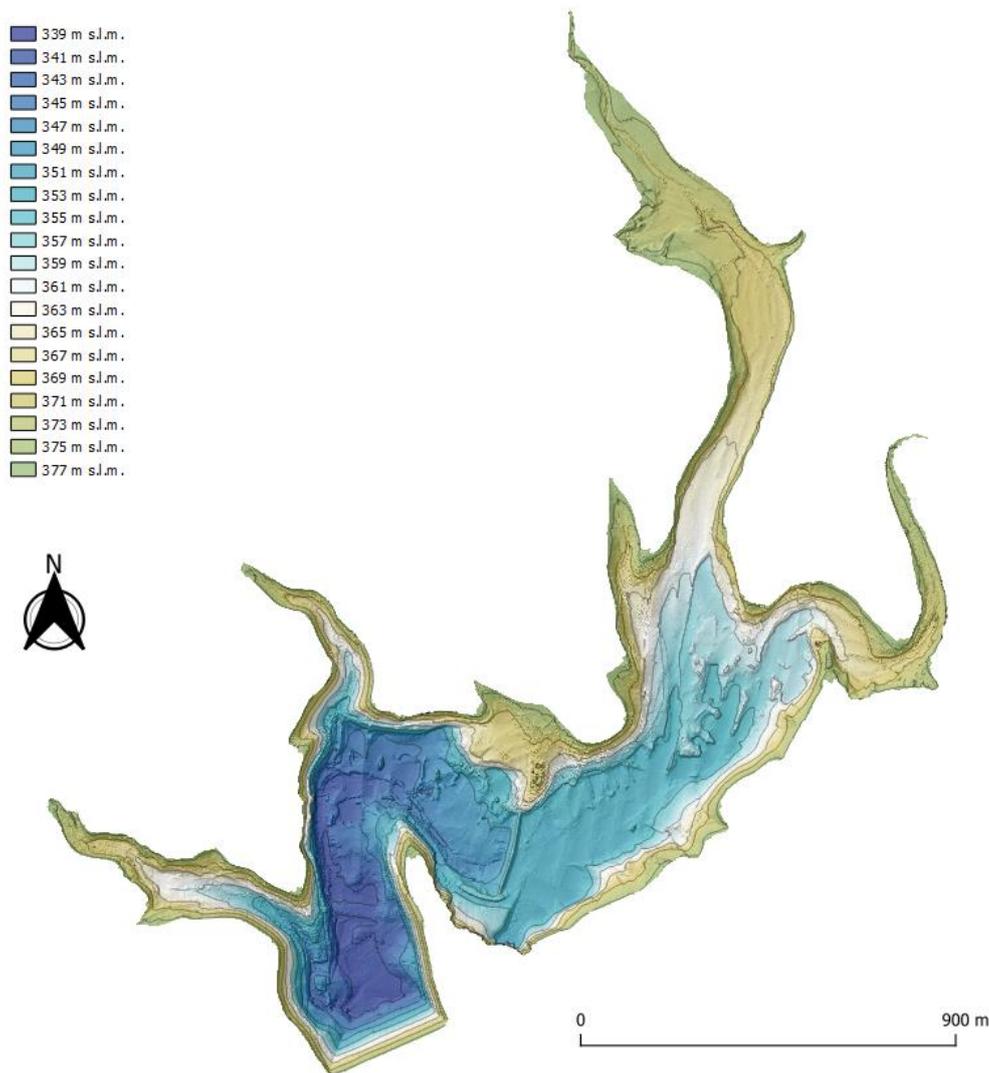
Figura 3-7: DTM dell'invaso di Santa Rosalia ricavato a partire dal rilievo topo-batimetrico eseguito nel 2022

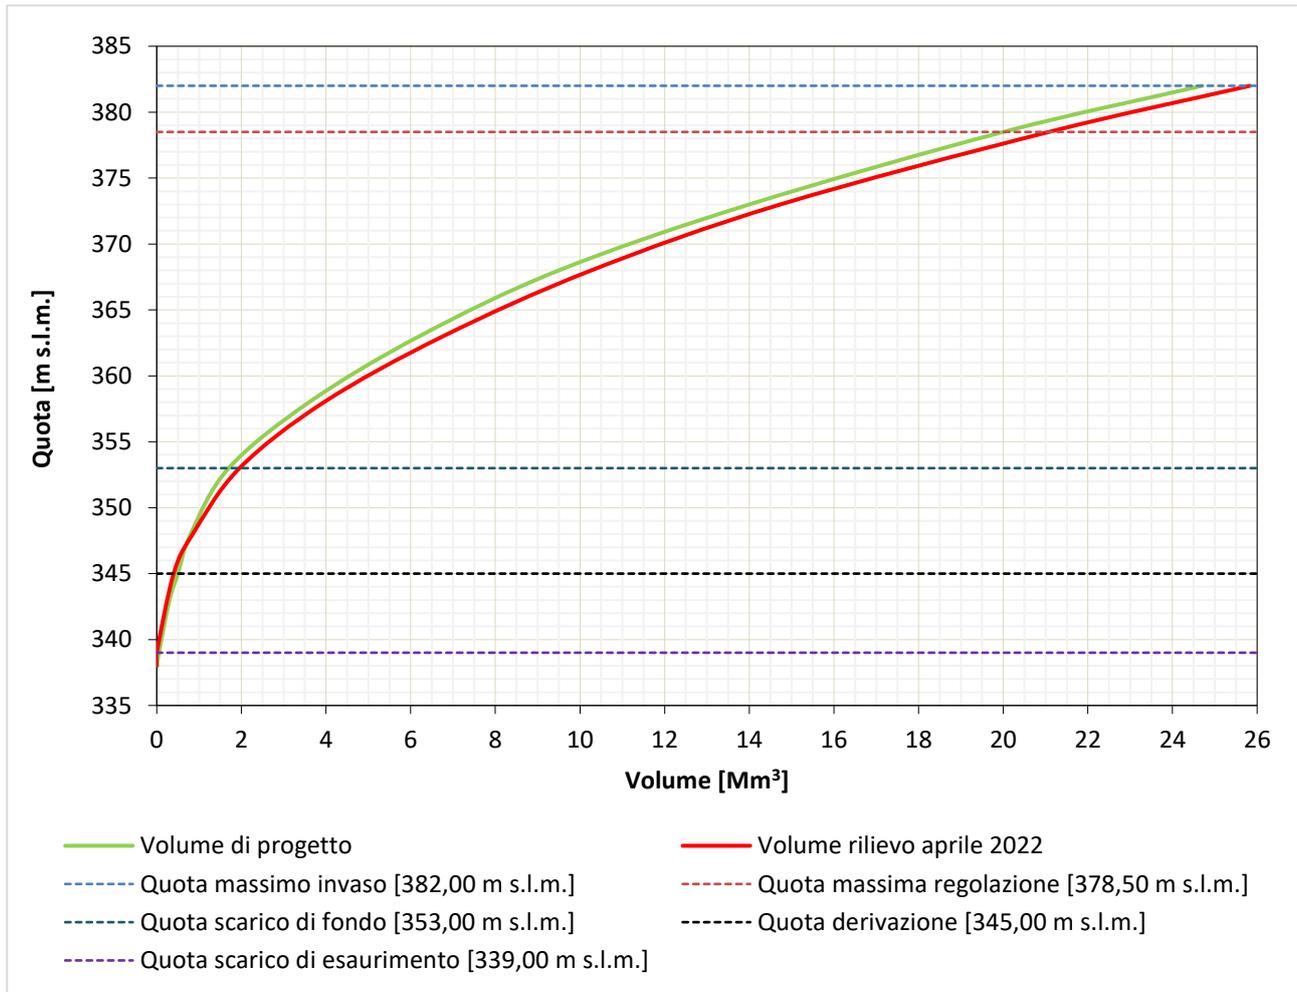
Figura 3-8: curva dei volumi di invaso di progetto e allo stato attuale

Tali valori sono rappresentati graficamente nella Figura 3-8, in cui sono illustrati gli andamenti dei volumi in funzione del livello fino alla quota di massimo invaso relativi alla condizione di progetto e allo stato attuale. Come già riportato in precedenza, l'analisi dei volumi invasati nel serbatoio allo stato attuale ha portato alla definizione di volumi leggermente più elevati rispetto a quelli di progetto; in ogni caso, in considerazione dell'andamento molto simile delle due curve dei volumi, i valori calcolati nella condizione di stato attuale risultano comunque accettabili.

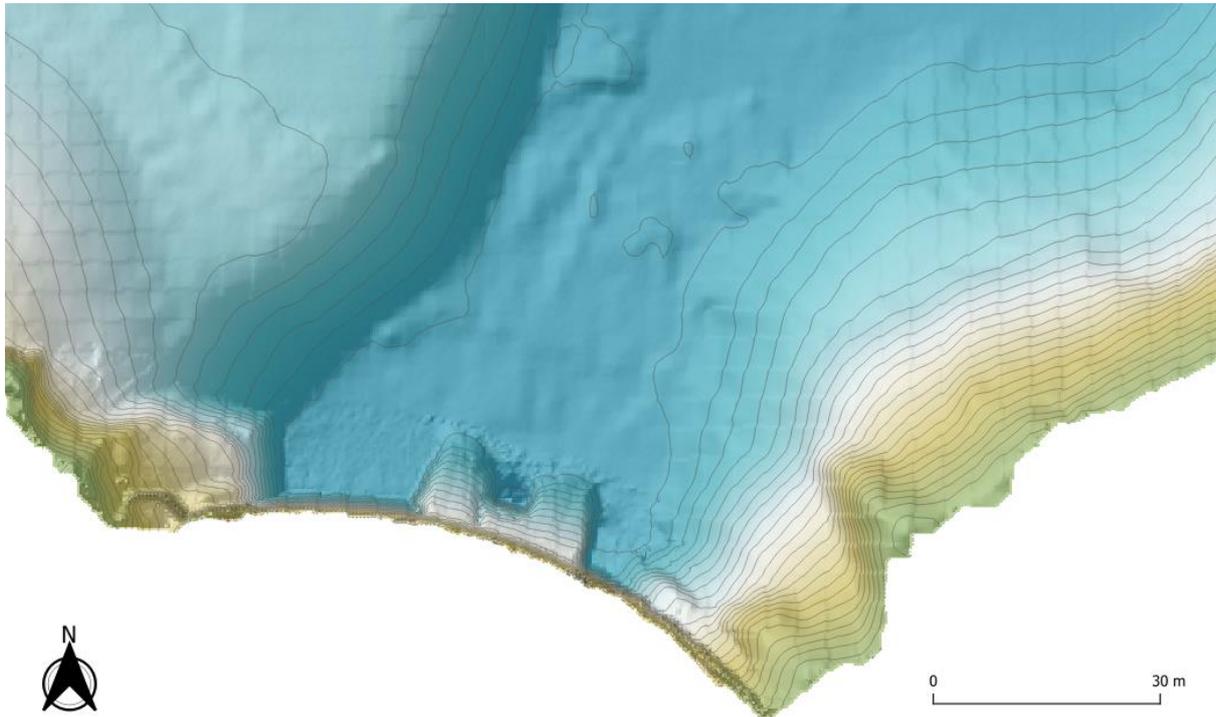
Figura 3-9: dettaglio della batimetria dell'invaso nei pressi dello scarico di fondo (rilievo aprile 2022)

Scarico di fondo. Il canale di imbocco per lo scarico, realizzato alla quota di progetto di 360,00 m s.l.m., risulta essere coperto da uno strato di materiale dello spessore variabile tra 1,70 e 2,00 m, raggiungendo una quota massima di 362,00 m s.l.m. circa; in prossimità della soglia sfiorante di imbocco dello scarico la quota del fondo è stata valutata tra 350,50 e 350,80 m s.l.m. circa, ben al di sotto della quota della soglia dello scarico (pari a 353,00 m s.l.m.).

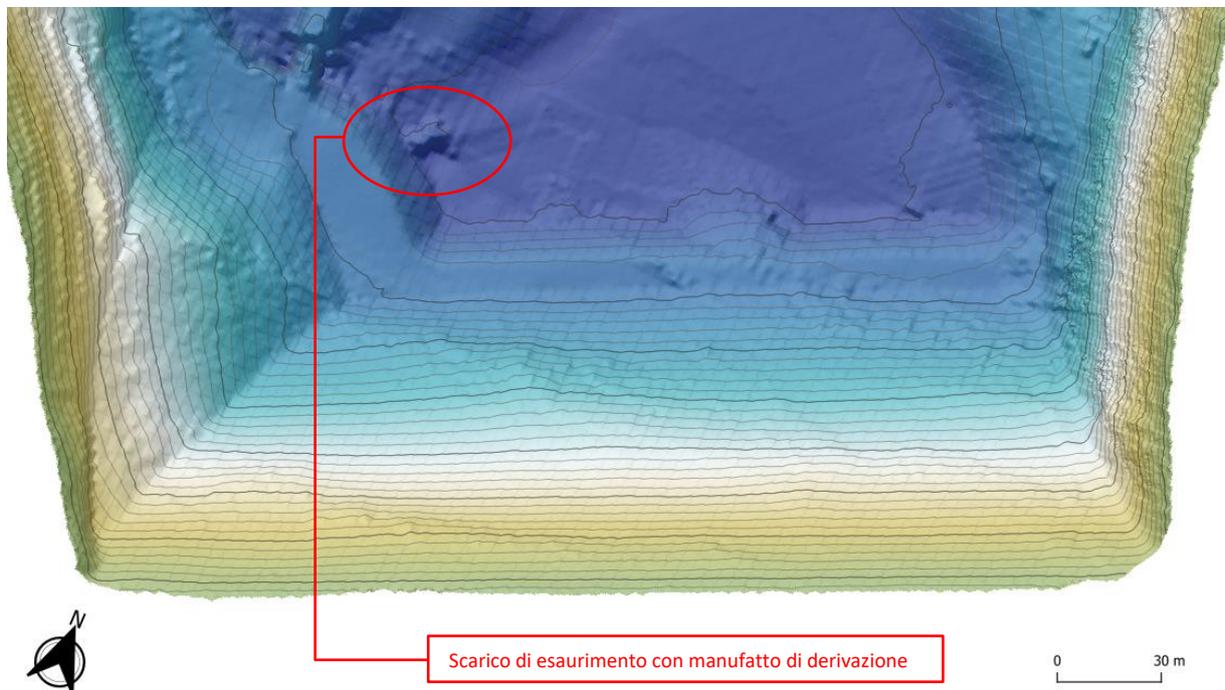
Figura 3-10: dettaglio della batimetria dell'invaso immediatamente a monte della diga e in prossimità dello scarico di esaurimento e dell'opera di derivazione (rilievo aprile 2022)

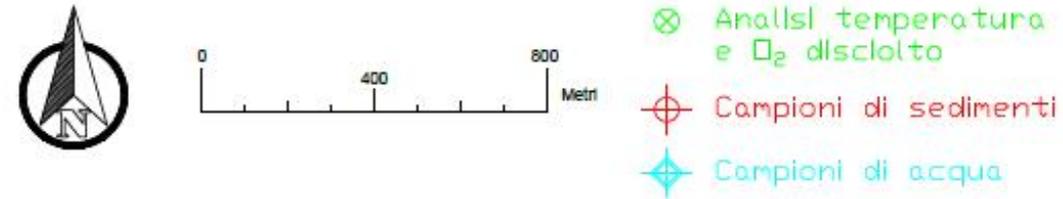
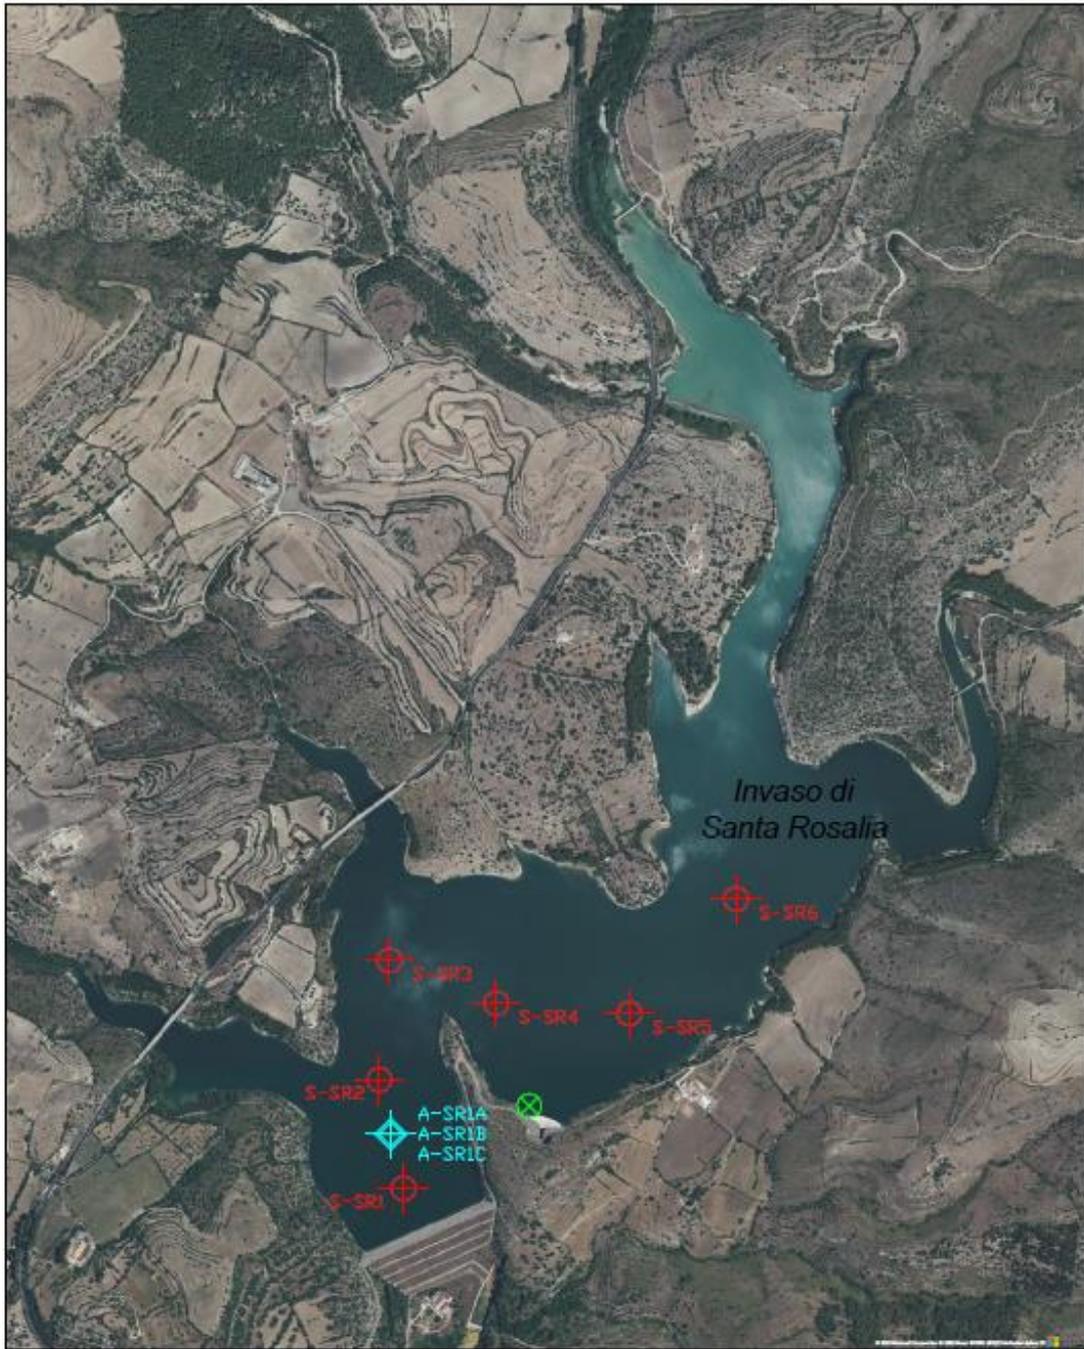
Figura 3-11: punti di campionamento di sedimenti e acqua dell'invaso di Santa Rosalia

I campionamenti di acqua sono stati effettuati nel settore dell'invaso immediatamente a monte della diga, dove la profondità del bacino risulta massima (punto A-SR1). Le posizioni, le date e le profondità di prelievo dei campioni di acqua e sedimenti sono riportate nella Tabella 4.

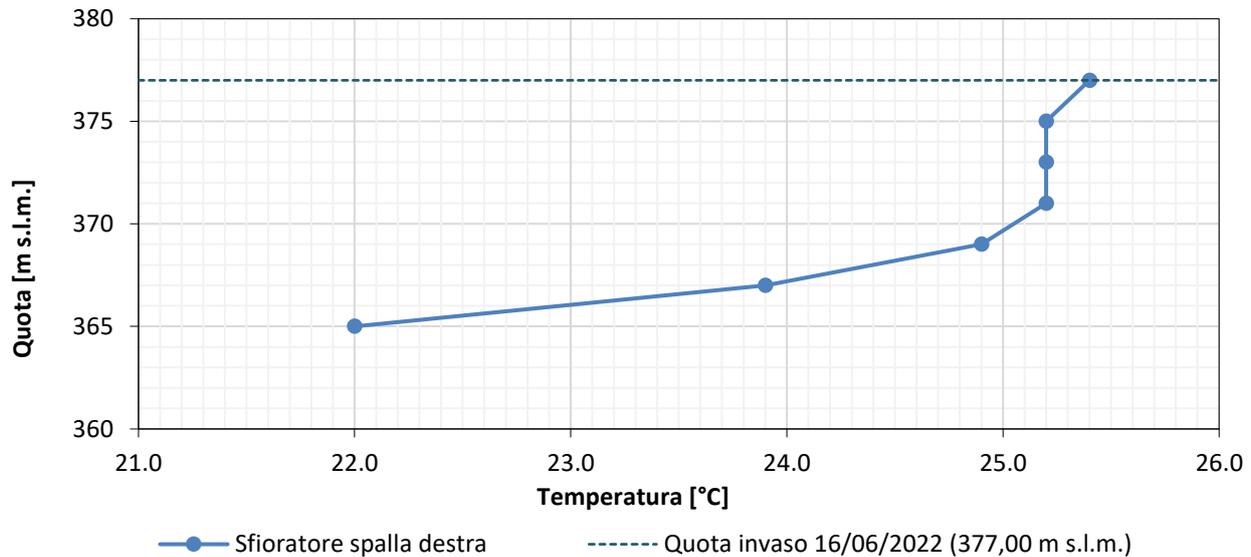
Figura 3-12: profilo di temperatura lungo la colonna d'acqua in corrispondenza dei muri verticali presenti sulla spalla destra e sulla spalla sinistra dello scarico superficiale a soglia sfiorante

POSIZIONE	PROFONDITÀ* [m]	QUOTA [m s.l.m.]	O ₂ DISCIOLTO [mg/l]	TEMPERATURA [°C]
MURO SPALLA DESTRA SFIORATORE	0,00	377,00	9,67	25,4
	-2,00	375,00	9,31	25,2
	-4,00	373,00	9,26	25,2
	-6,00	371,00	9,24	25,2
	-8,00	369,00	8,96	24,9
	-10,00	367,00	9,31	23,9
	-12,00	365,00	9,71	22,0

Poiché il prelievo dei campioni di acqua presso l'invaso è stato effettuato in data 21/04/2022, quindi precedentemente all'emissione della nota di ARPA Sicilia relativa al piano di campionamento, la valutazione delle variazioni di temperatura e ossigeno disciolto lungo la colonna d'acqua è stata eseguita in un secondo momento, in data 16/06/2022. I valori misurati in tale occasione in corrispondenza del muro verticale sulla destra dello sfioratore dello scarico superficiale sono riportati nella Tabella 8, facendo riferimento alla quota di invaso presente in tale data (pari a 377,00 m s.l.m.); le misurazioni sono state effettuate aumentando progressivamente la profondità di 2,00 m per ogni lettura dei dati. La rappresentazione grafica del profilo della temperatura lungo le due verticali è riportata nella Figura 3-12.

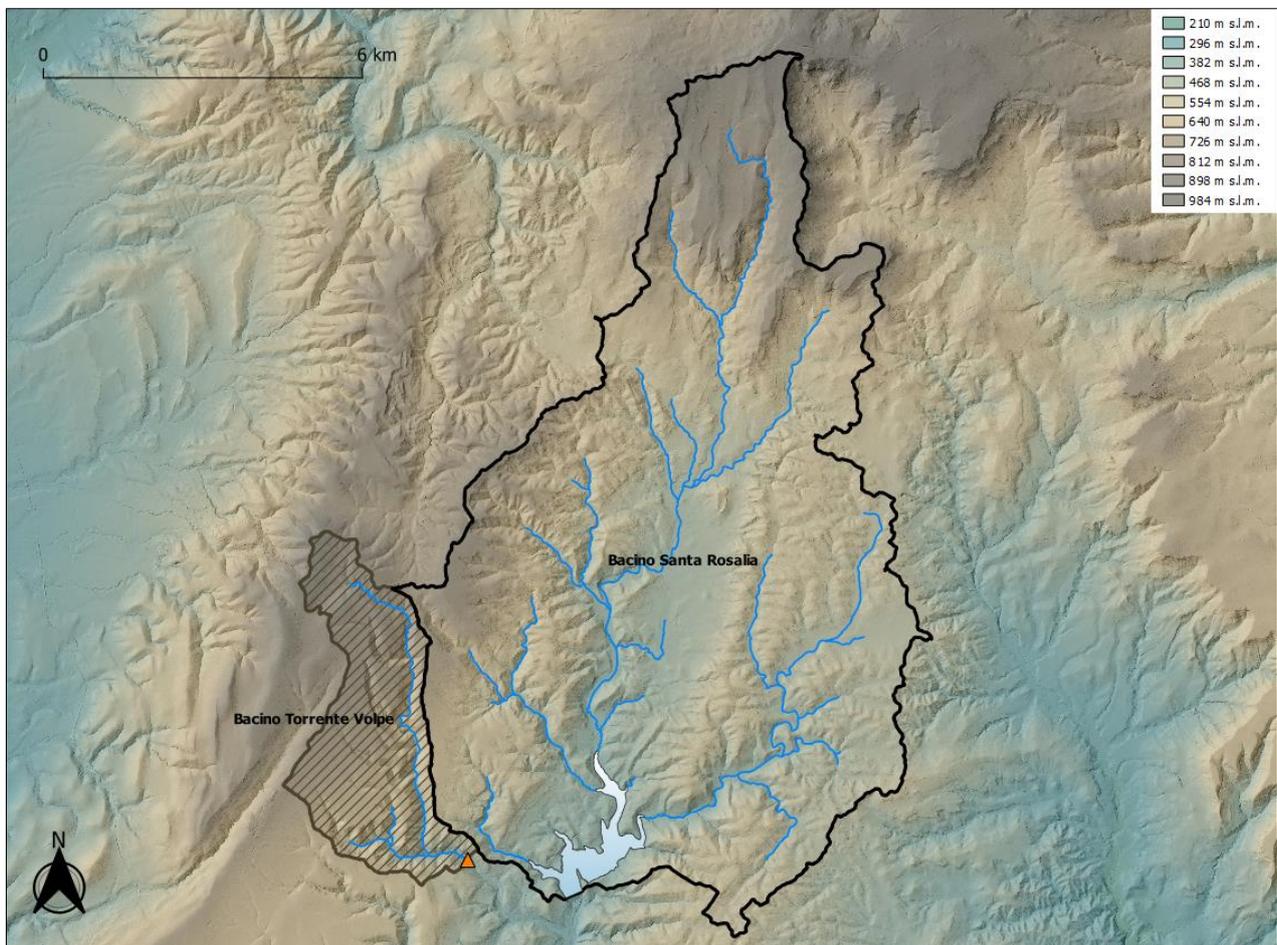
Figura 3-13: DTM del bacino idrografico diretto e di quello allacciato sottesi all'invaso di Santa Rosalia; con l'icona triangolare arancione viene indicata la posizione della traversa fluviale sul torrente Volpe.

L'analisi della struttura geologica, geomorfologica e idrogeologica è stata eseguita sul bacino idrografico sotteso alla sezione di chiusura localizzata in corrispondenza della diga di Santa Rosalia e sul bacino allacciato del torrente Volpe, connesso all'invaso tramite una traversa fluviale con galleria di derivazione. Si riporta in Figura 3-13 la perimetrazione del bacino idrografico sullo sfondo di DTM 10 × 10 m della Regione Siciliana.

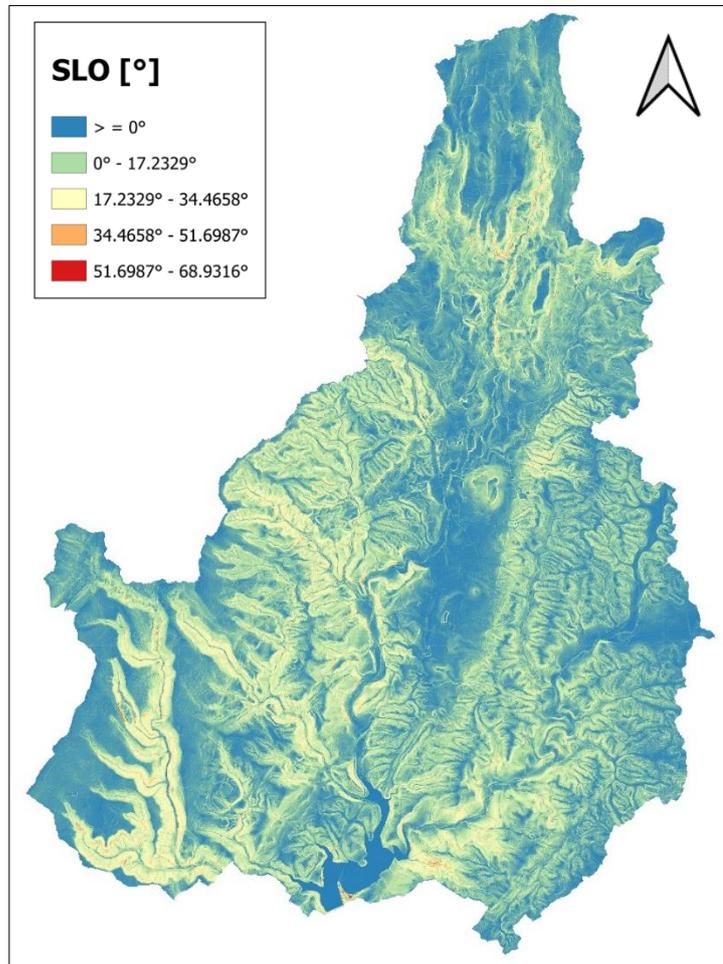
Figura 3-14: Carta delle pendenze del bacino idrografico sotteso alla Diga di Santa Rosalia.

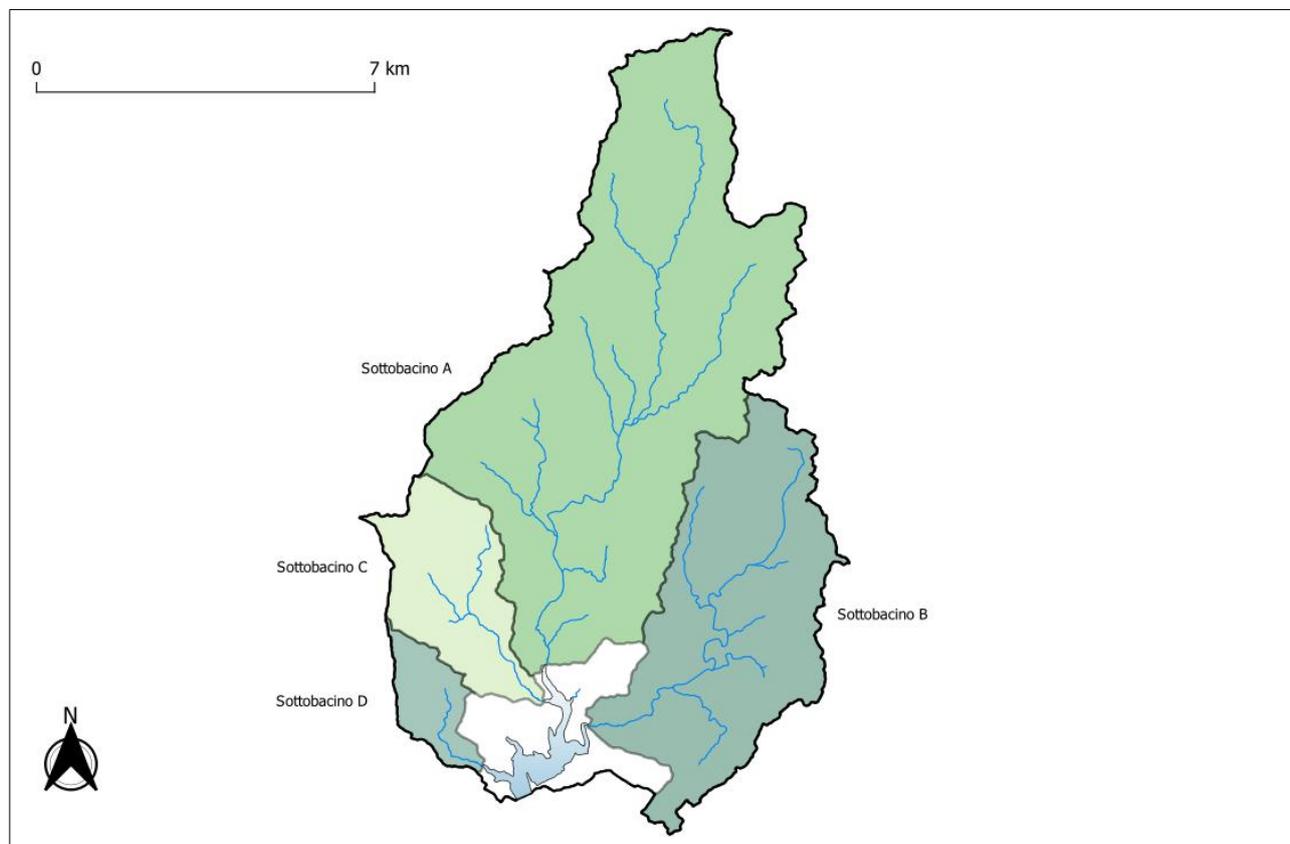
Figura 3-17: rappresentazione dei sottobacini idrografici presenti all'interno del bacino diretto sotteso allo sbarramento di Santa Rosalia

- il sottobacino A (estensione di 51,27 km²), costituisce il bacino imbrifero del fiume Irminio, il quale si immette nel lago di Santa Rosalia nel ramo più settentrionale;
- il sottobacino B (estensione 24,19 km²), che costituisce il bacino del torrente Gria, il quale confluisce nel lago nel ramo rivolto ad est;
- il sottobacino C (estensione di 9,13 km²), che costituisce il bacino del torrente Bafarano e del torrente Burramacì, i quali confluiscono in un unico corso d'acqua poco prima di immettersi nell'invaso, nel settore più settentrionale;
- il sottobacino D (estensione 3,13 km²), che costituisce il bacino del torrente Dirupo Rosso, il quale termina nel ramo del lago rivolto ad ovest.

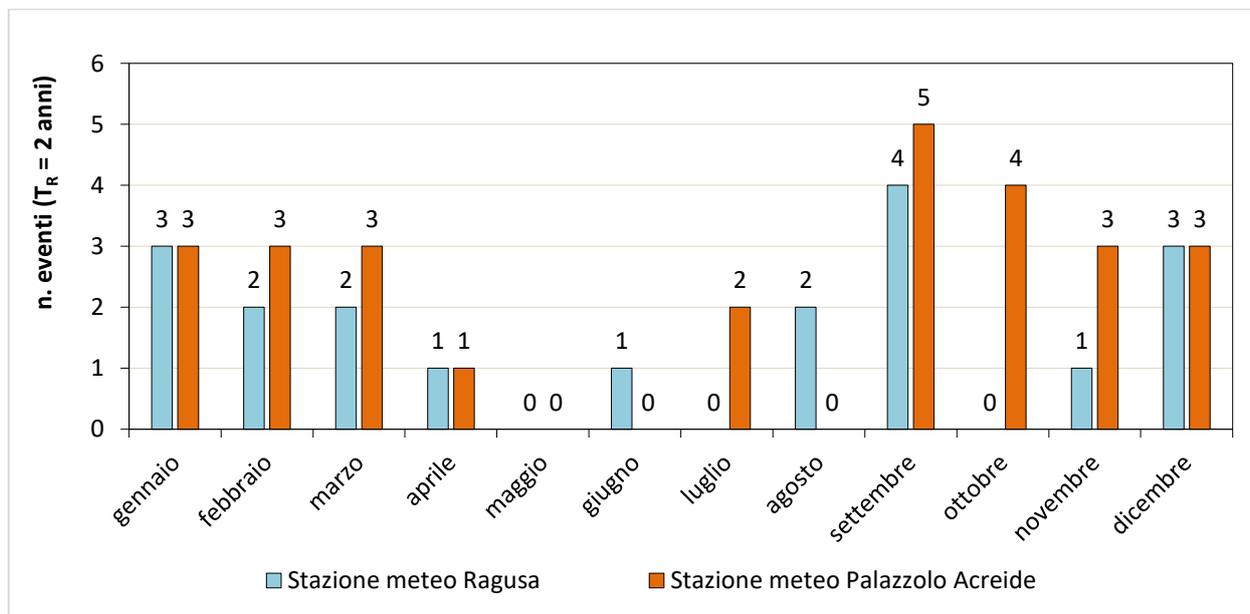
Figura 4-1: n. eventi mensili registrati presso le stazioni meteorologiche di Ragusa e Palazzolo Acreide con altezza di precipitazione superiore a quella stimata attraverso le CPP (t = 6 h e $T_R = 2$ anni)

Dall'analisi dei dati pluviometrici, i periodi dell'anno in cui si riscontra una maggiore probabilità di eventi intensi sono autunno (ottobre, novembre e dicembre) e inverno (gennaio, febbraio e marzo).

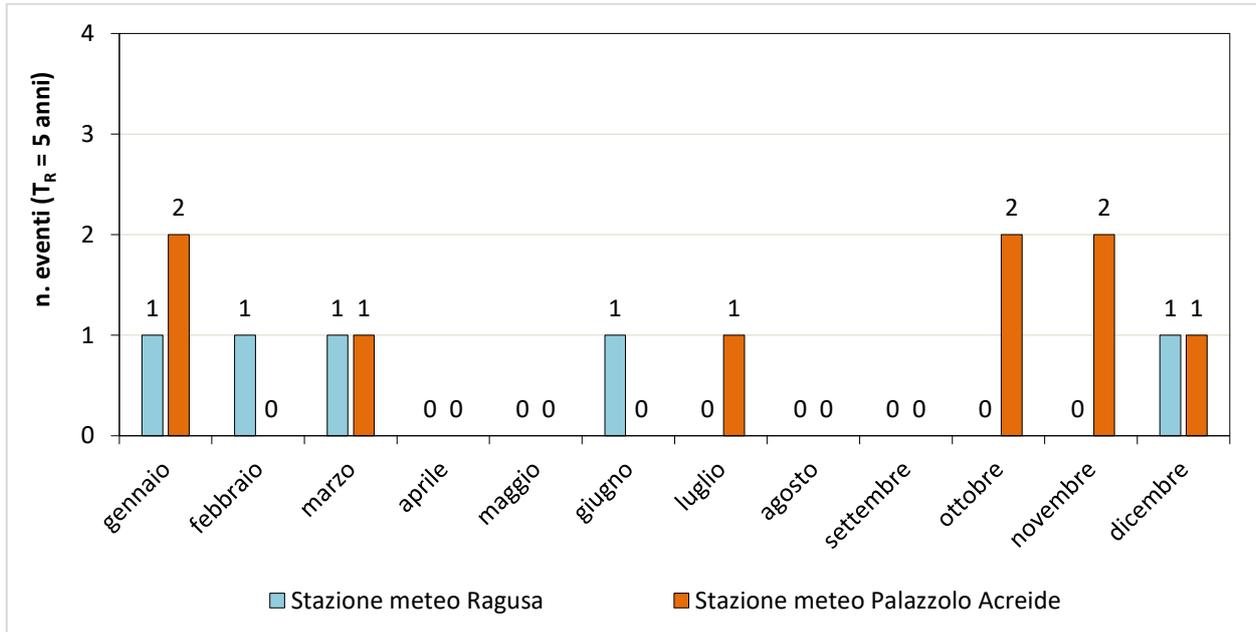
Figura 4-2: n. eventi mensili registrati presso le stazioni meteorologiche di Ragusa e Palazzolo Acreide con altezza di precipitazione superiore a quella stimata attraverso le CPP ($t = 6 h$ e $T_R = 5$ anni)

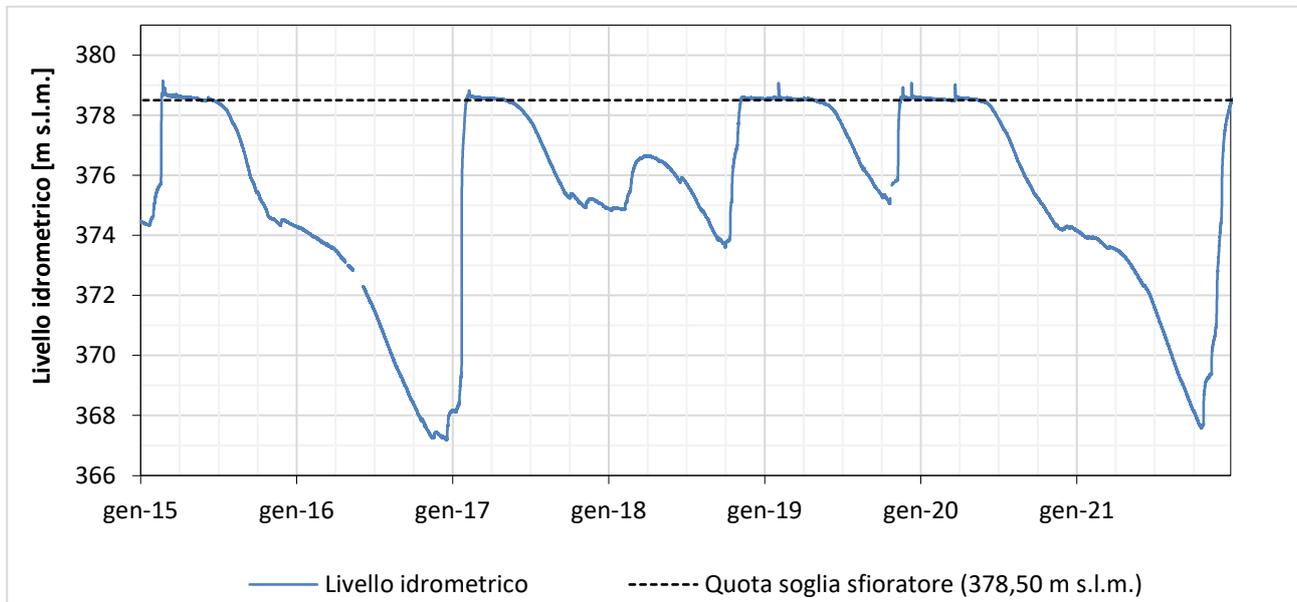
Figura 4-3: valori del livello all'interno dell'invaso, misurati con idrometro radar nell'intervallo 2015-2021

Inoltre, analizzando nel dettaglio le variazioni del livello misurato attraverso un idrometro radar all'interno dell'invaso nel periodo 2015-2021 (Figura 4-3), è stata riscontrata una correlazione tra i valori della lama d'acqua sfiorante al di sopra della soglia dello scarico superficiale (corrispondente a livelli di invaso eccedenti la quota di sfioro di 378,50 m s.l.m.) e le altezze di precipitazione giornaliere registrate presso il serbatoio nel medesimo intervallo temporale (vedi Figura 4-4).

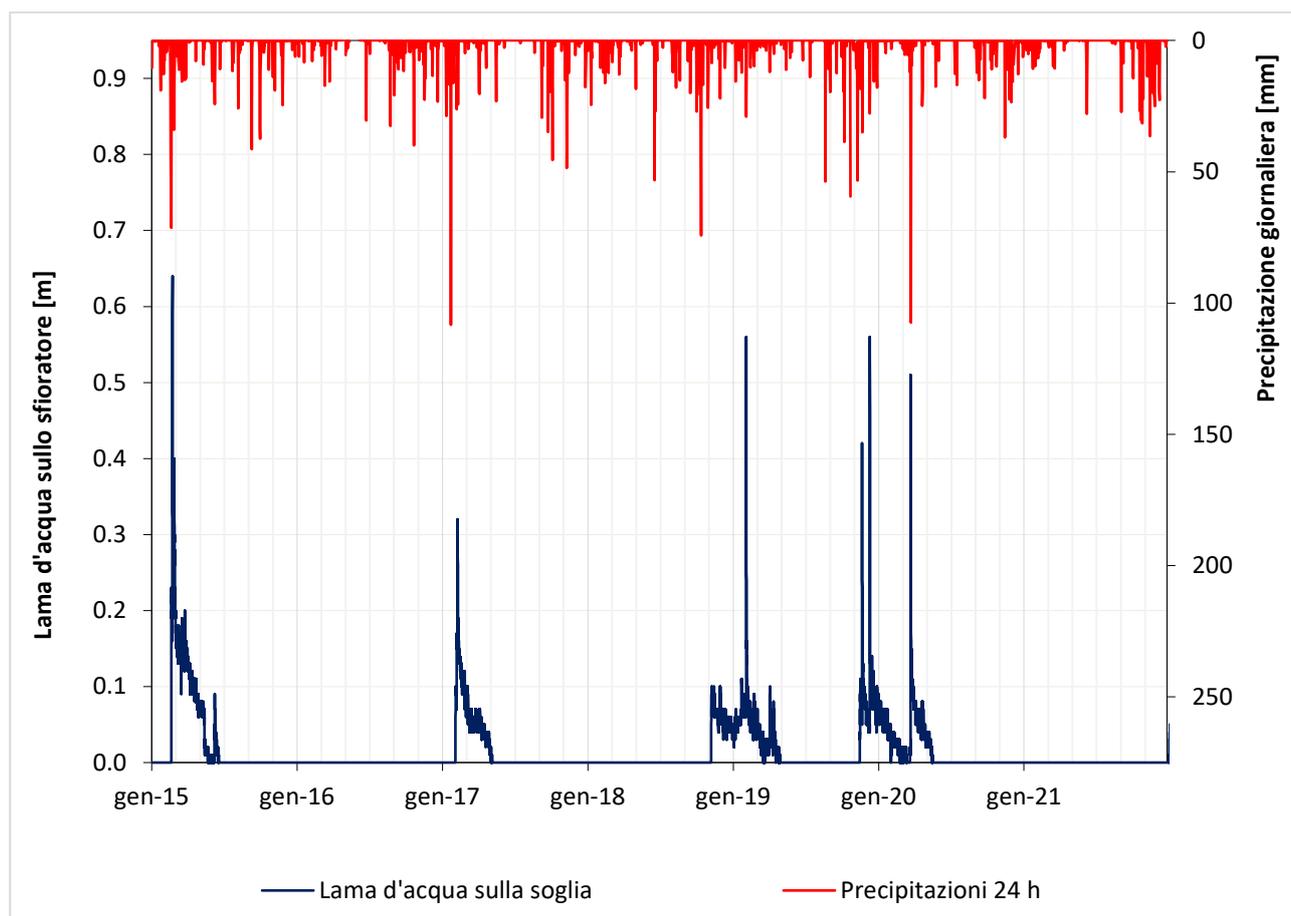
Figura 4-4: correlazione tra i valori della lama d'acqua sfiorante sulla soglia dello scarico superficiale e le altezze di precipitazione giornaliera registrate presso l'invaso nel periodo 2015-2021

un livello di invaso di poco eccedente quello di massima regolazione, pari a 378,75 m s.l.m.; tali eventi si verificano tipicamente durante la stagione invernale (indicativamente tra ottobre e marzo). Questa condizione rappresenta la situazione ideale, poiché le acque provenienti dallo scarico di esaurimento e dallo scarico di fondo, cariche di sedimenti, possono essere miscelate con quelle provenienti dallo sfioratore superficiale per ridurre il materiale solido in sospensione diretto verso valle, riducendo l'impatto sugli ecosistemi fluviali.
