Progetto esecutivo  
Adeguamento degli impianti elettrici a servizio  
delle infrastrutture gestite dal DRAR.  
Lotto 2: Dighe Olivo, Sciaгуana, Nicoletti,  
Ponte Barca e Santa Rosalia  
CUP: G98H18000100001 – CIG: 78632184C4

Stato di fatto

Relazione tecnico descrittiva e  
documentazione fotografica

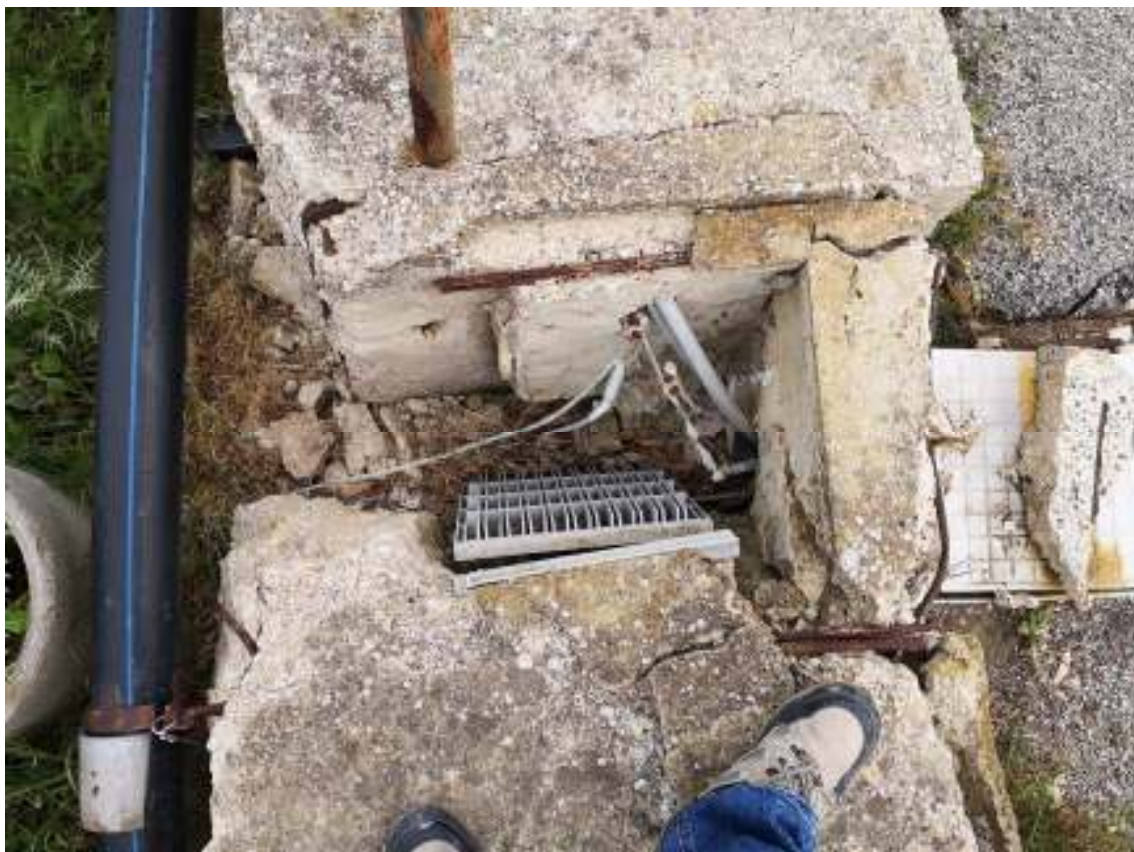
Foto n.4

Particolare tubazione affiorante danneggiata

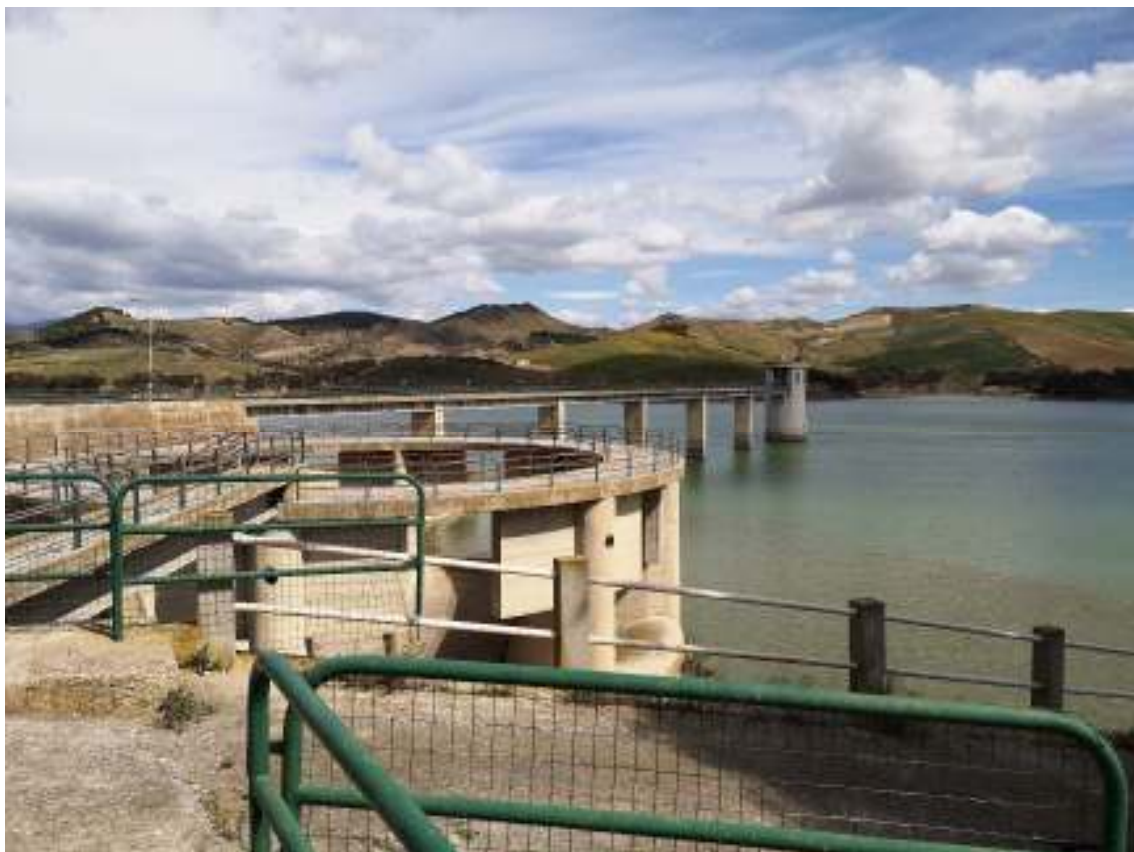
Foto n.6  
Panoramica passerella torre di presa

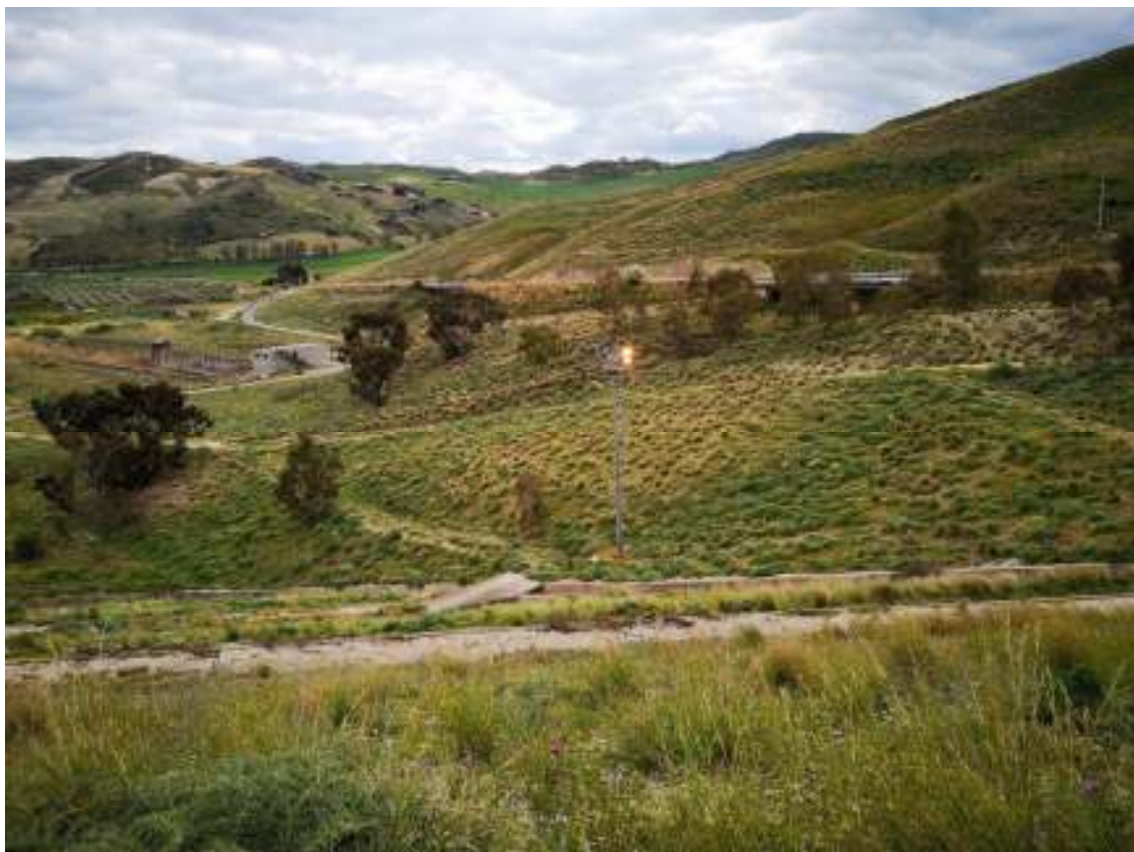
Foto n.8  
Particolare torre faro totalmente spenta

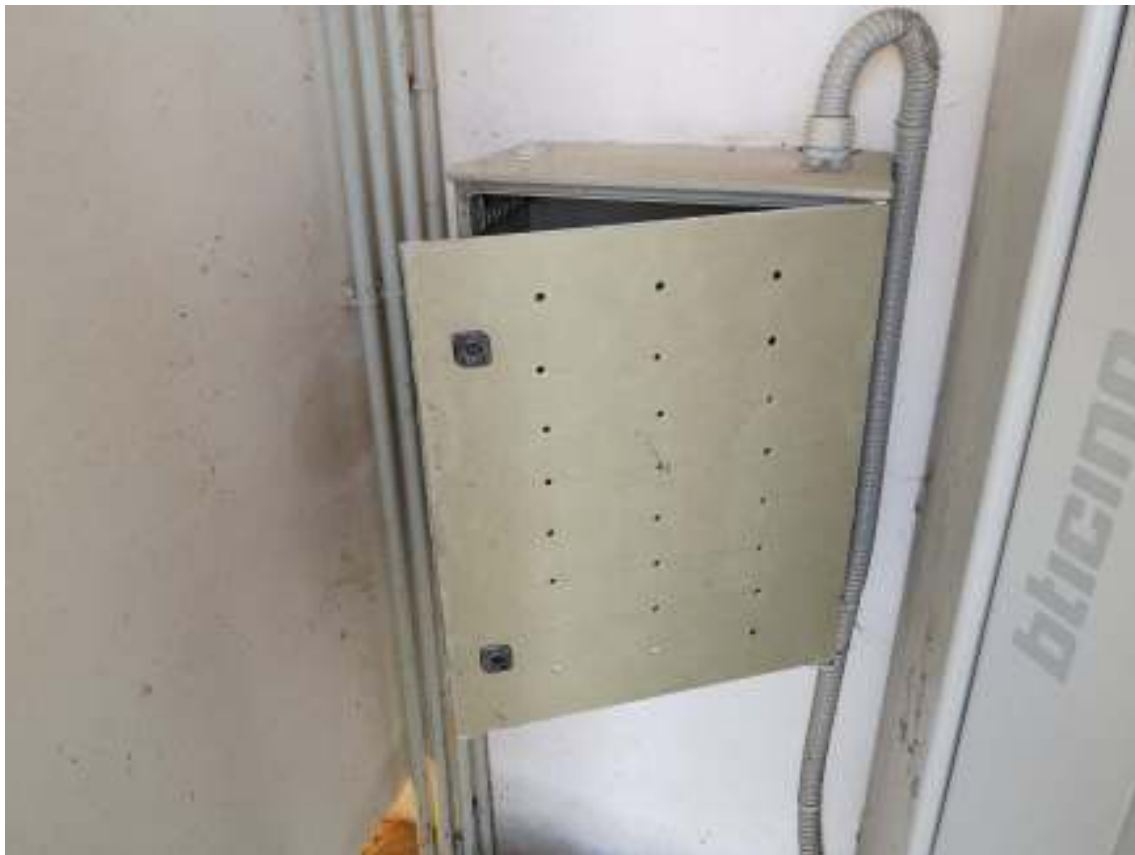
Foto n.17  
Particolare pozzetto impianto di terra

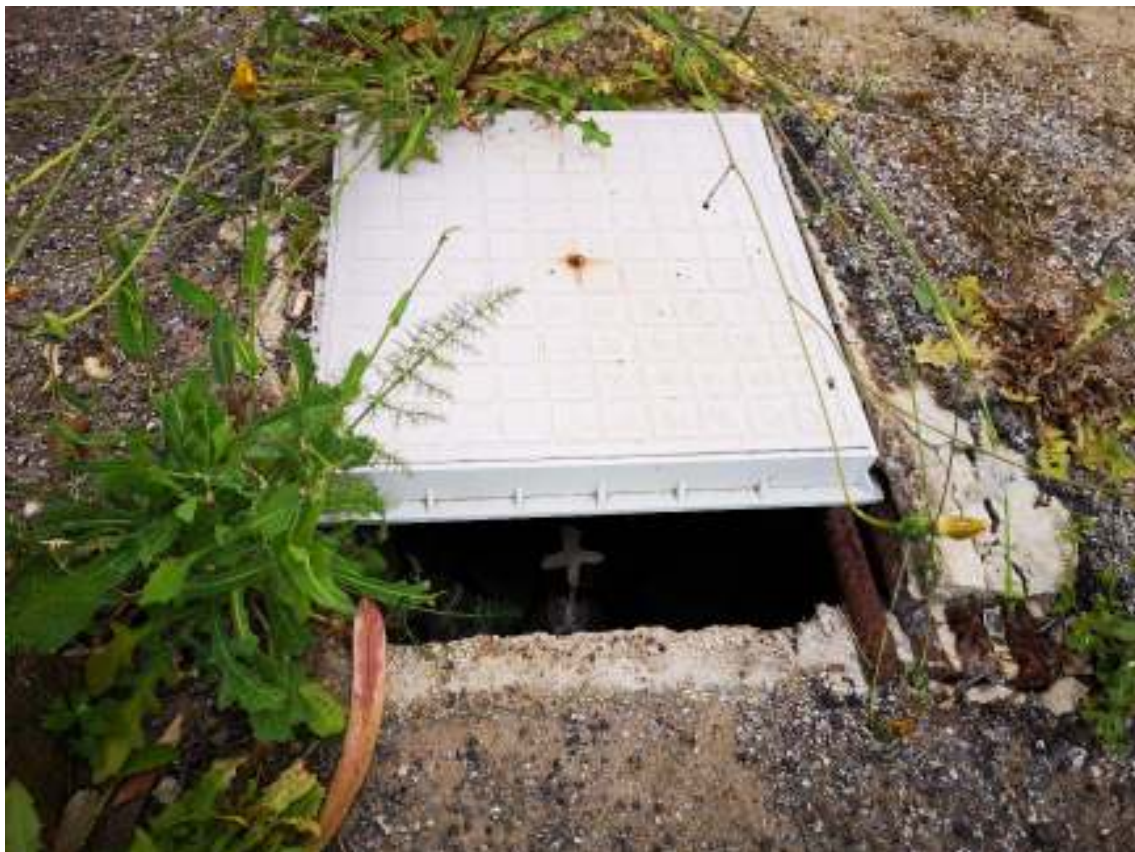
Foto n.18

Targhetta identificativa quadro di scambio gruppo elettrogeno

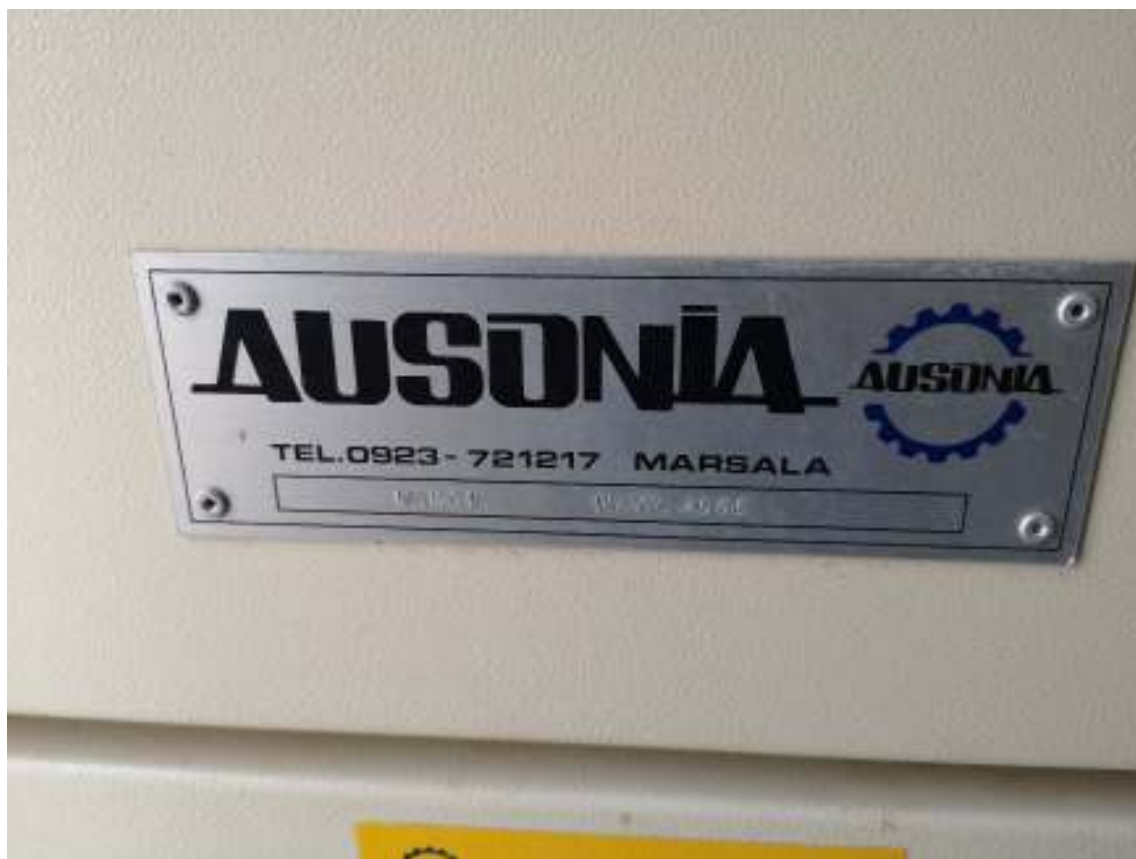
Foto n.19

Particolare quadro di scambio gruppo elettrogeno

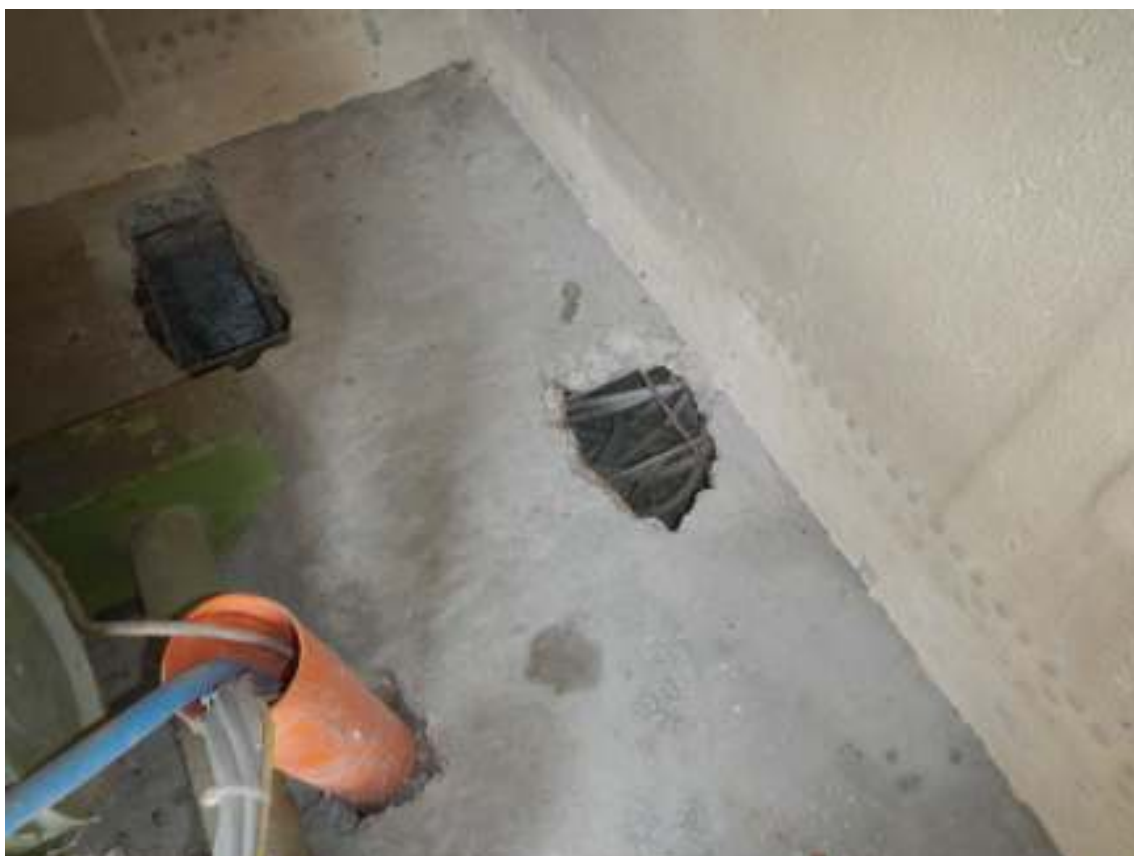
Foto n.22

Cunicolo di collegamento quadro generale e gruppo elettrogeno

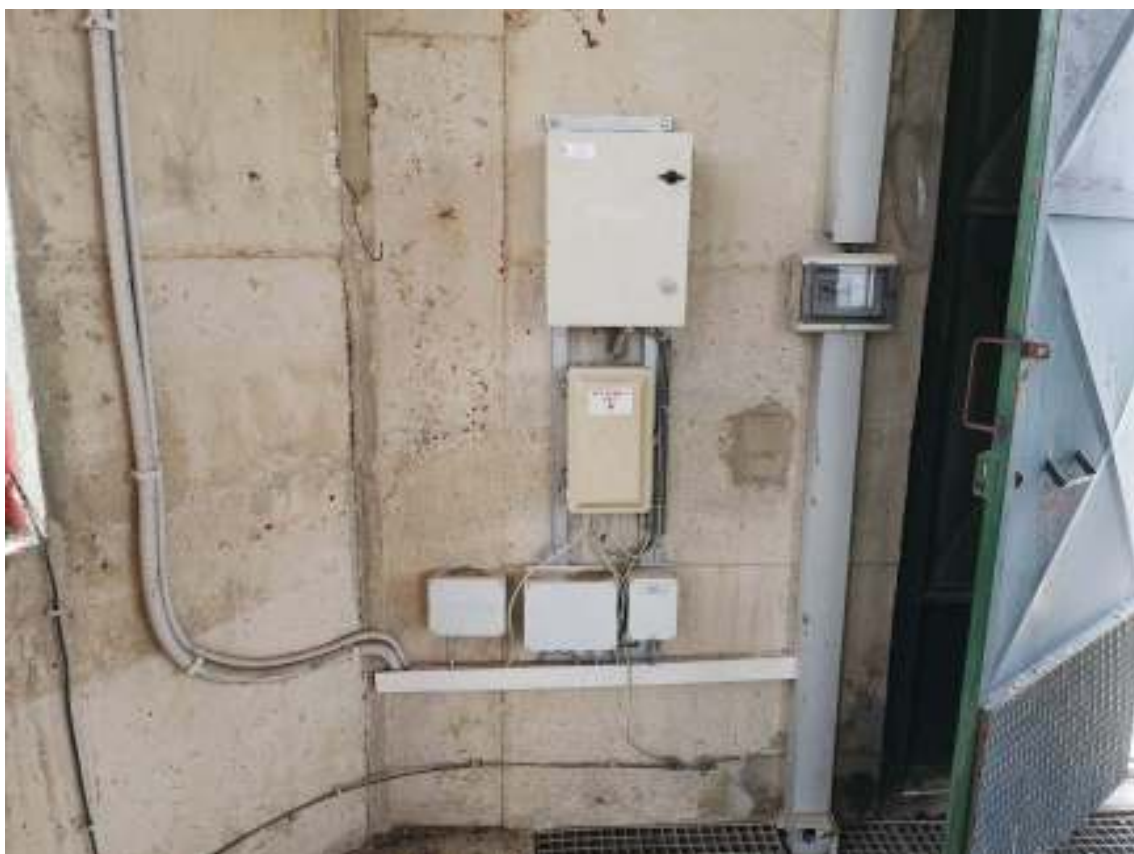
Foto n.34  
Particolare quadro strumentazione

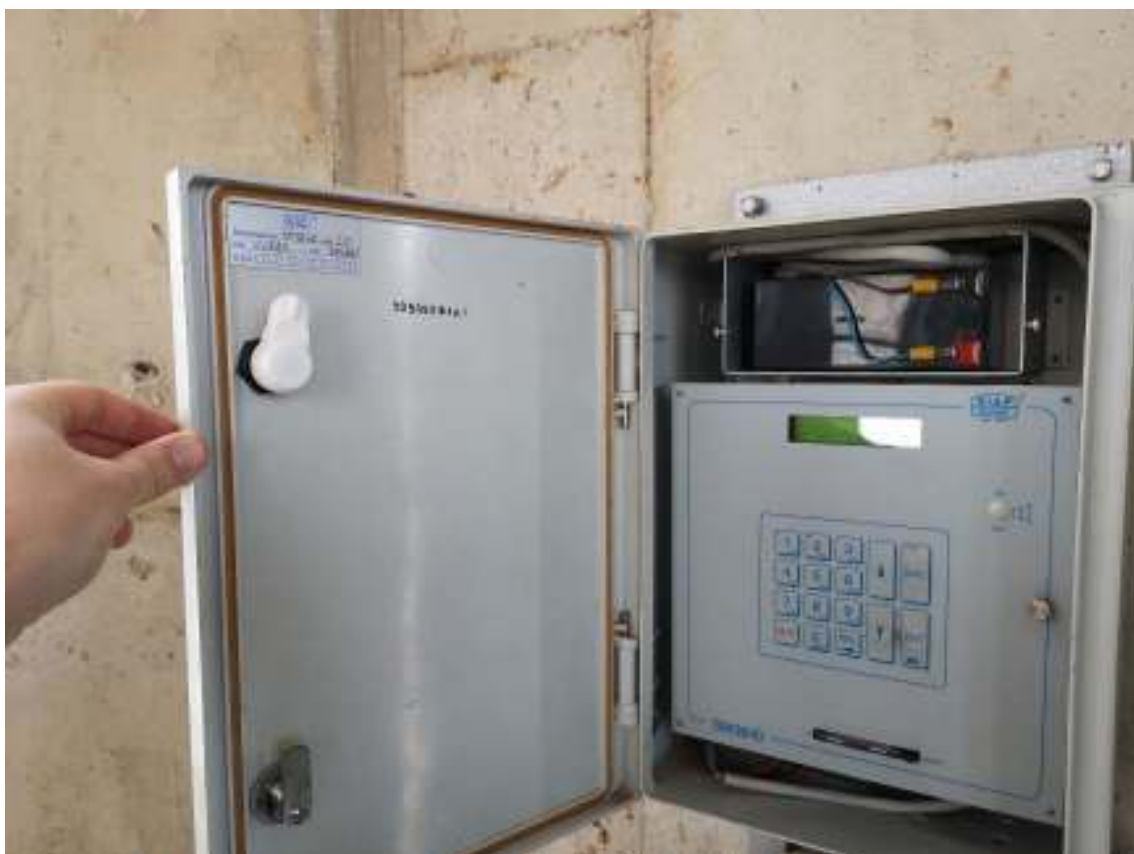
Foto n.35  
Particolare strumenti di misura

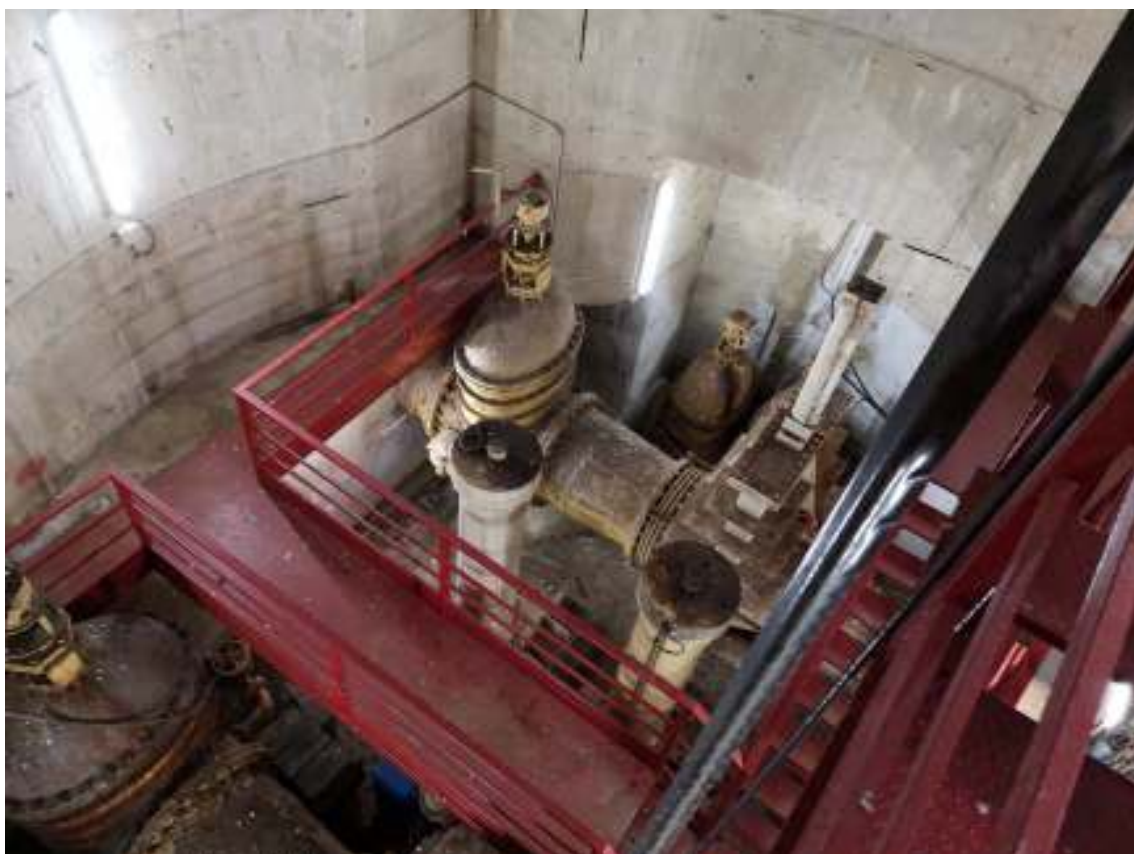
Foto n.39  
Panoramica fondo fossa

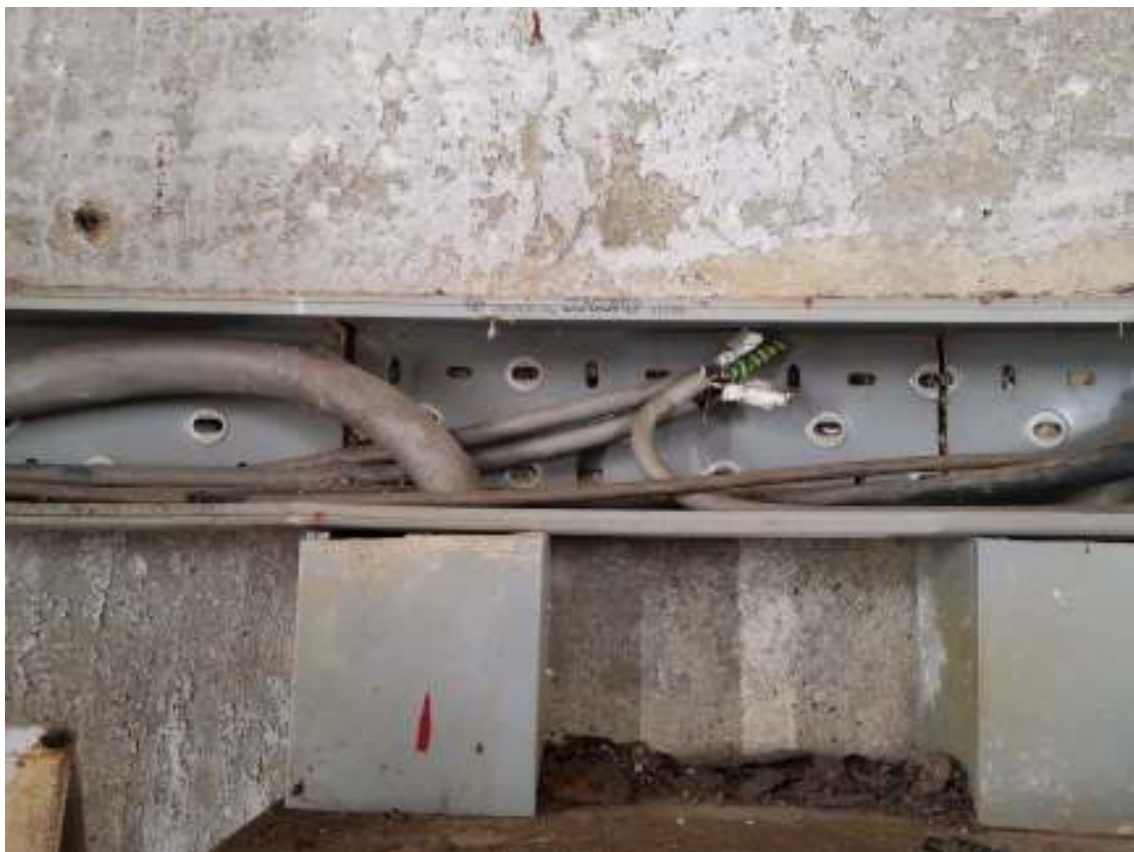
Foto n.42  
Quadri casa di guardia

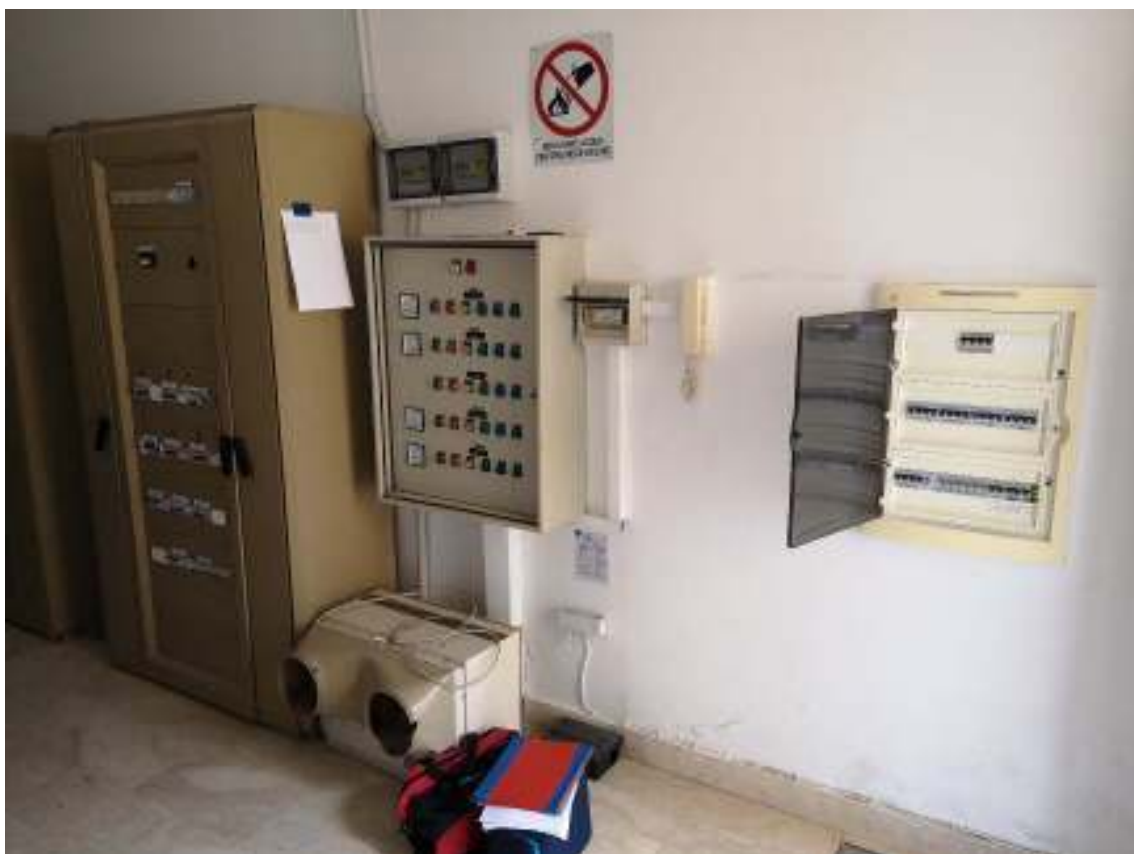
Foto n.43  
Quadri casa di guardia

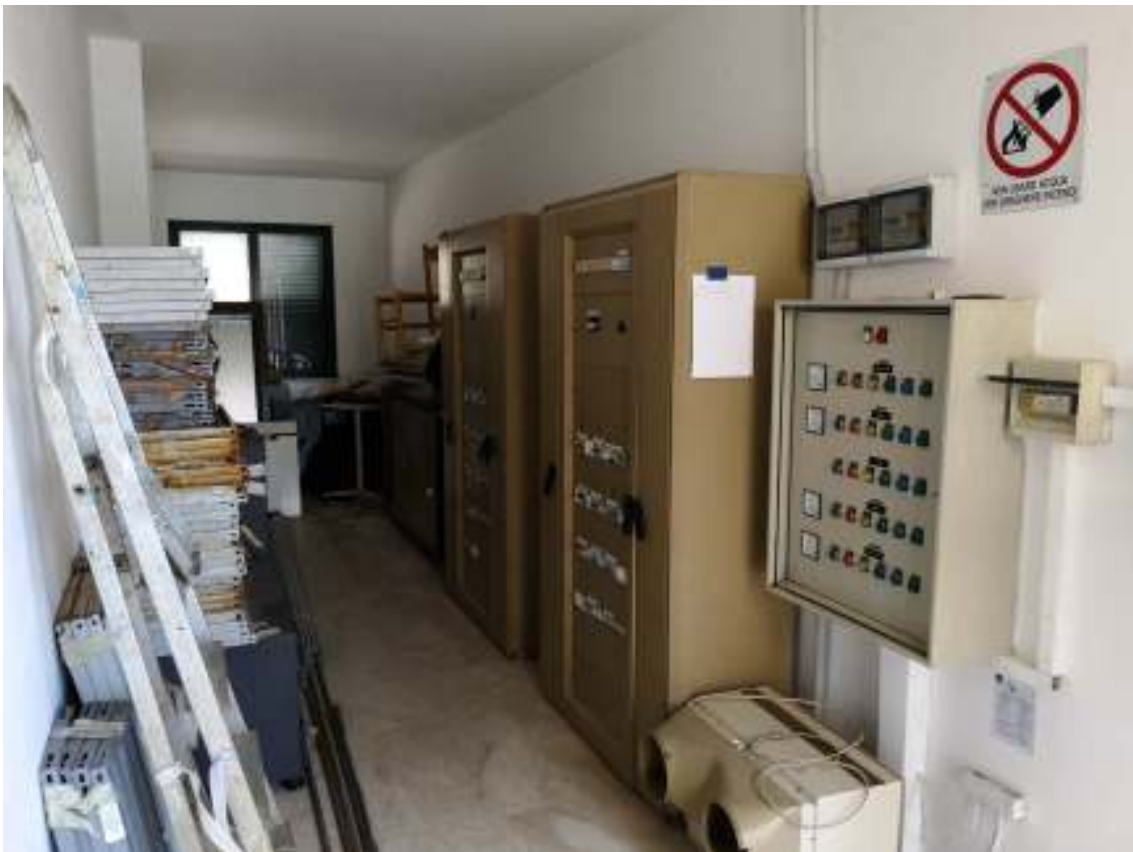
Foto n.44  
Particolare cablaggio interno quadro casa di guardia

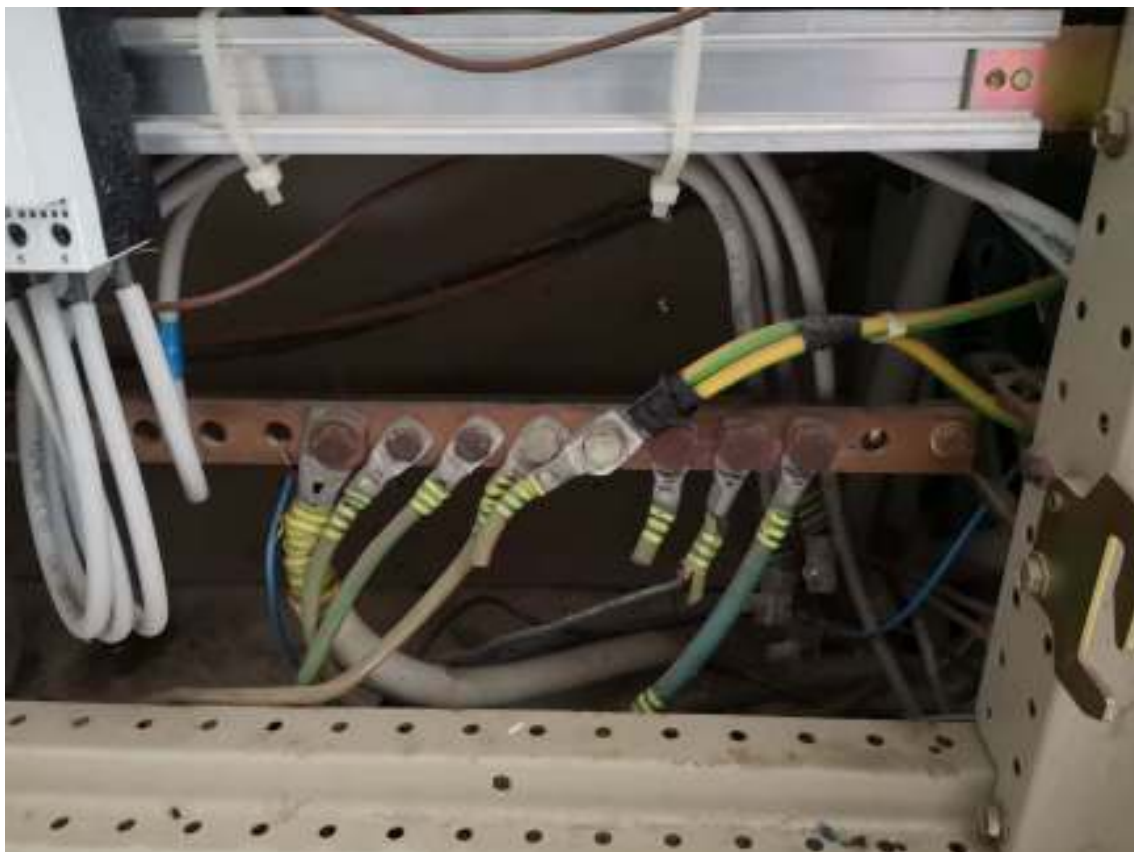
Foto n.47

Particolare cablaggio interno quadro casa di guardia

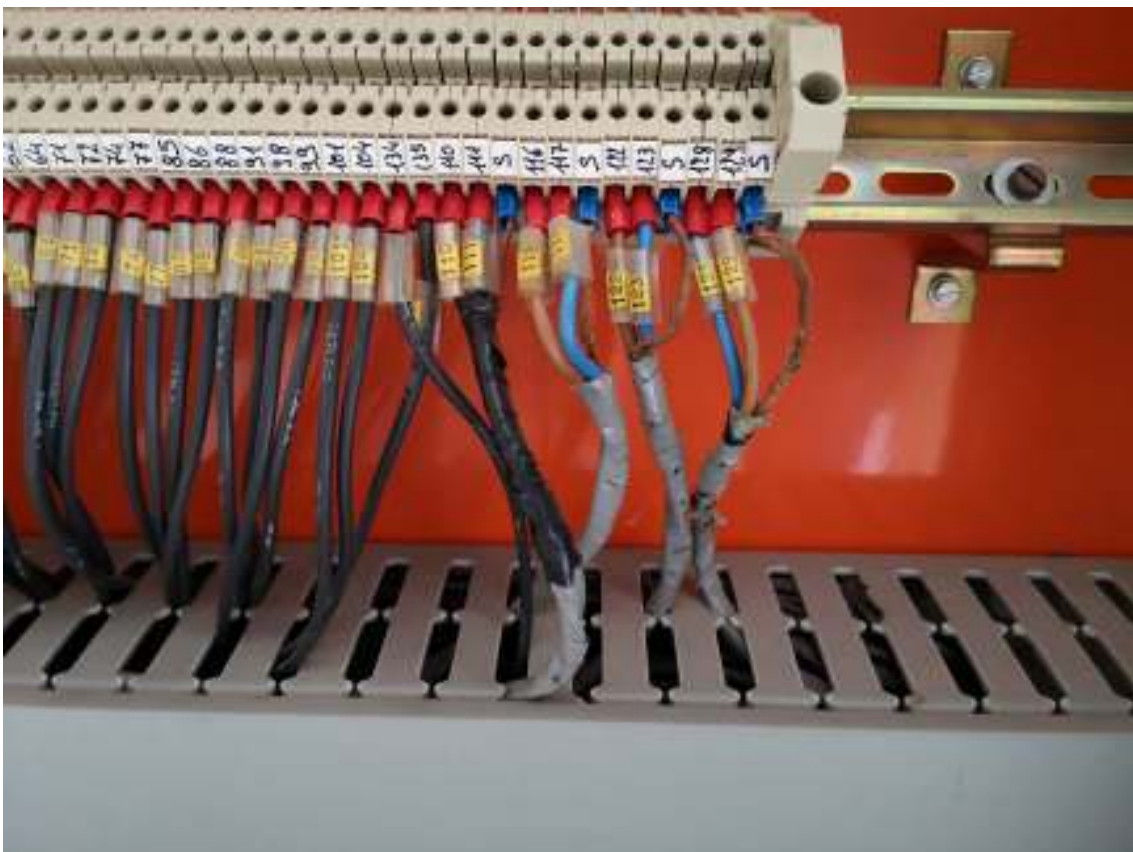
Foto n.50

Particolare cablaggio interno quadro di comando paratoie

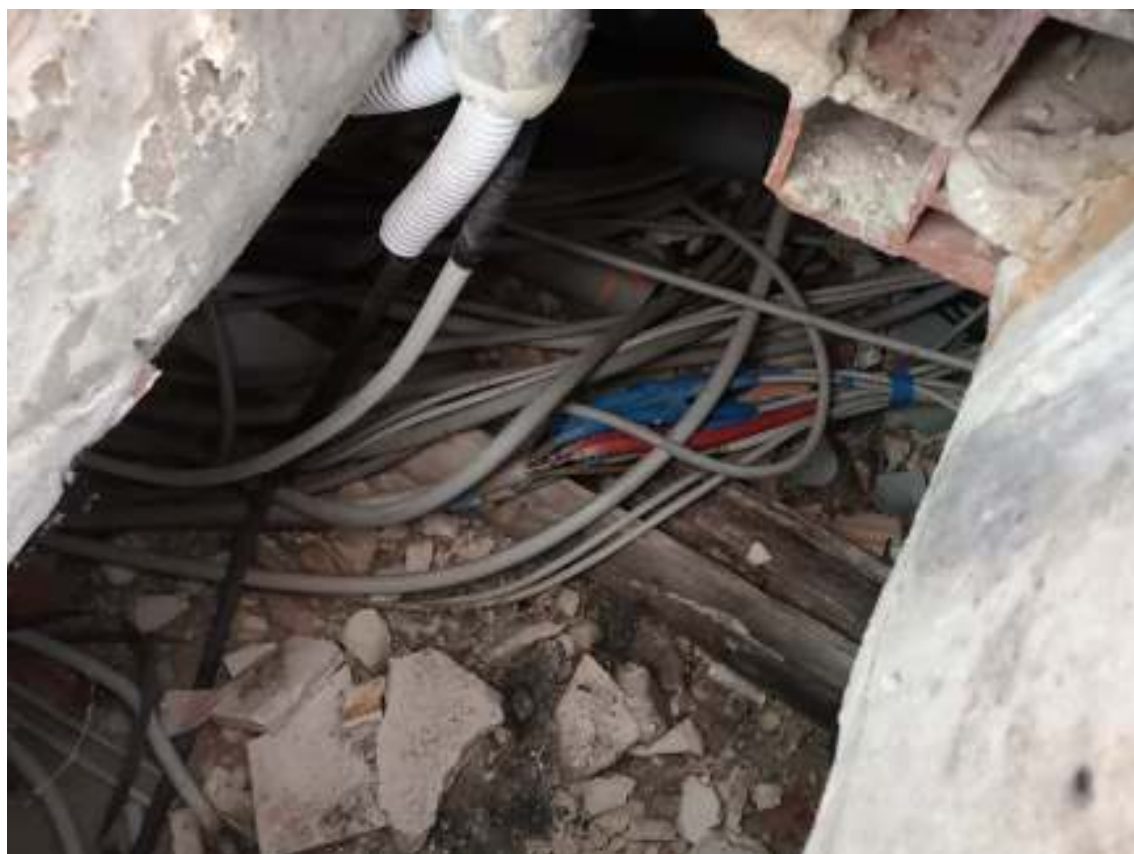
Foto n.52

Particolare derivazione cunicolo casa di guardia

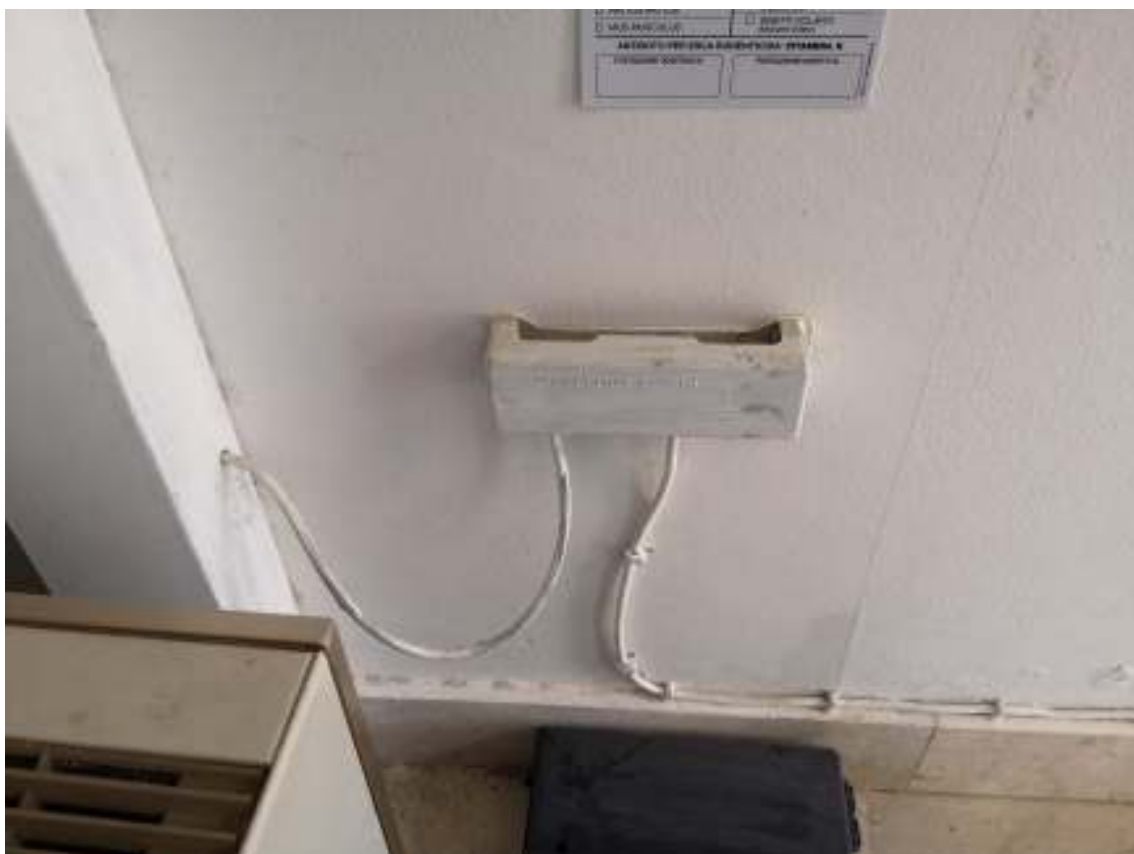
Foto n.53  
Nodo equipotenziale

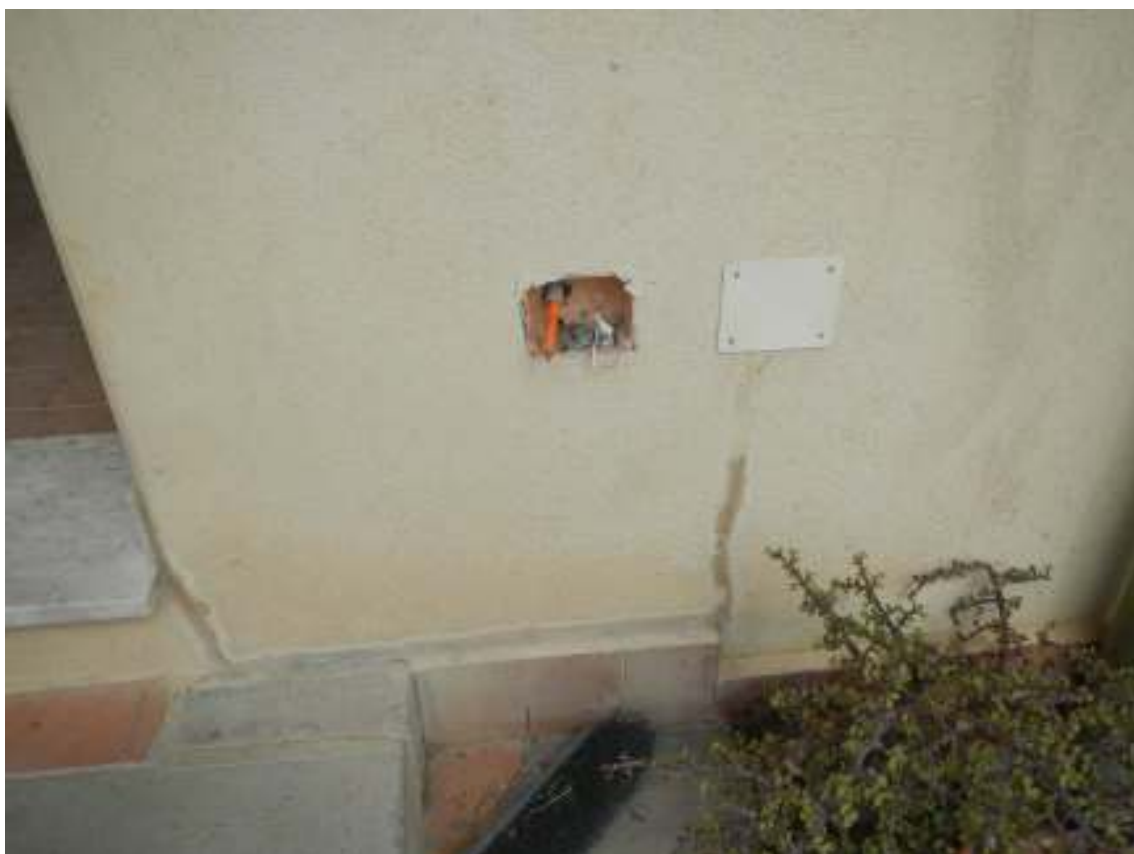
Foto n.54  
Particolare cassetta di derivazione prospetto casa di guardia

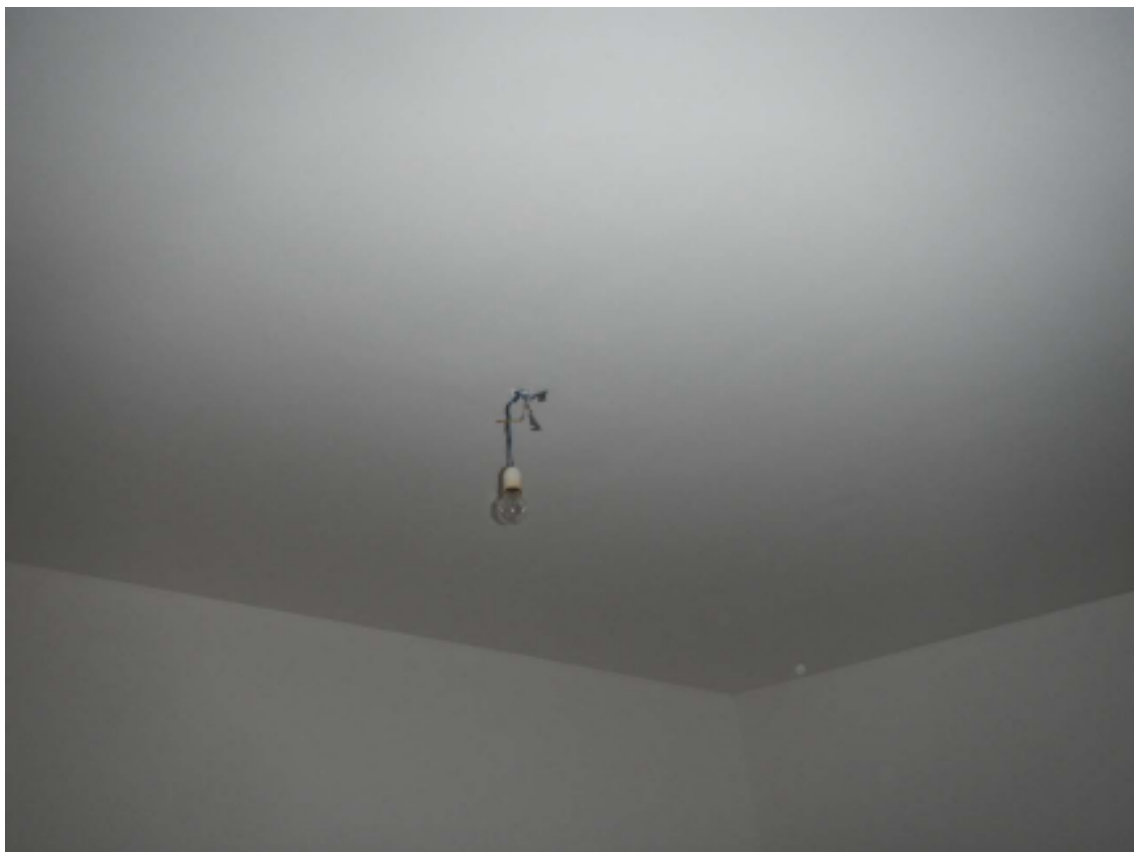
Foto n.55

Corpo illuminante tipo appartamenti casa di guardia

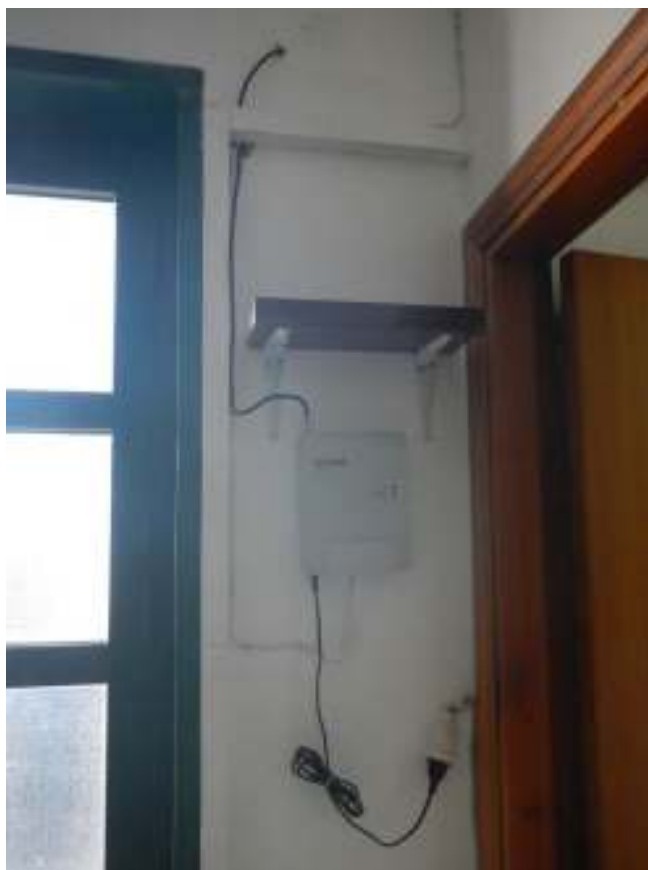
Foto n.57

Particolare punto di consegna telefonico

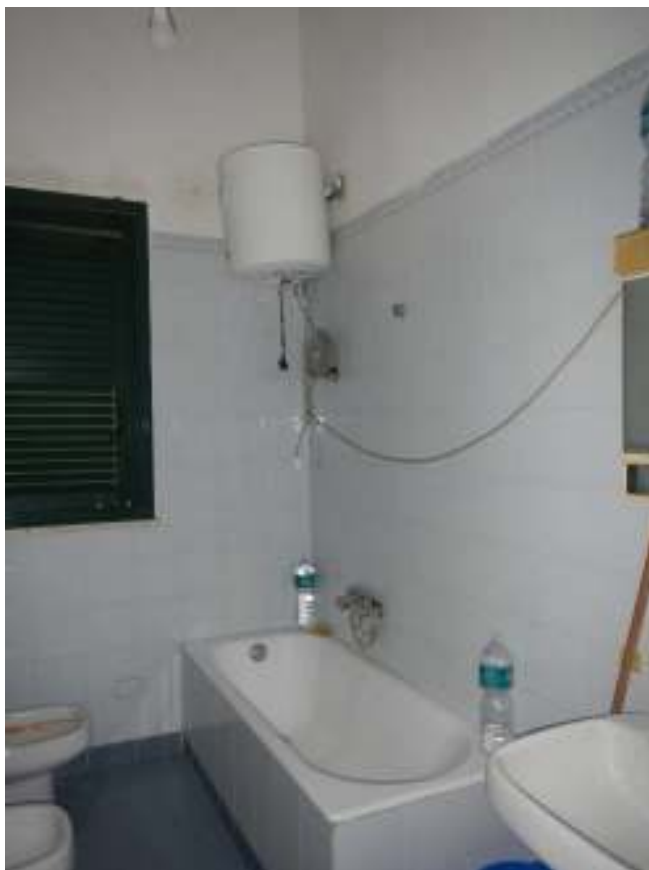
Foto n.58

Particolare scaldabagno appartamenti casa di guardia

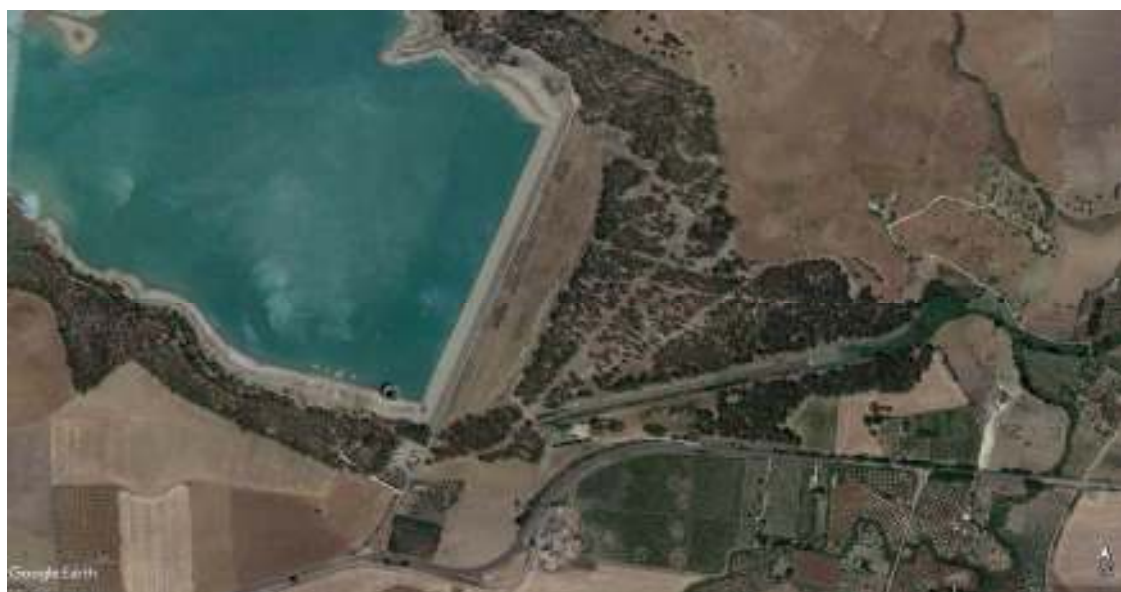
Foto n.1  
Impianto d'irrigazione

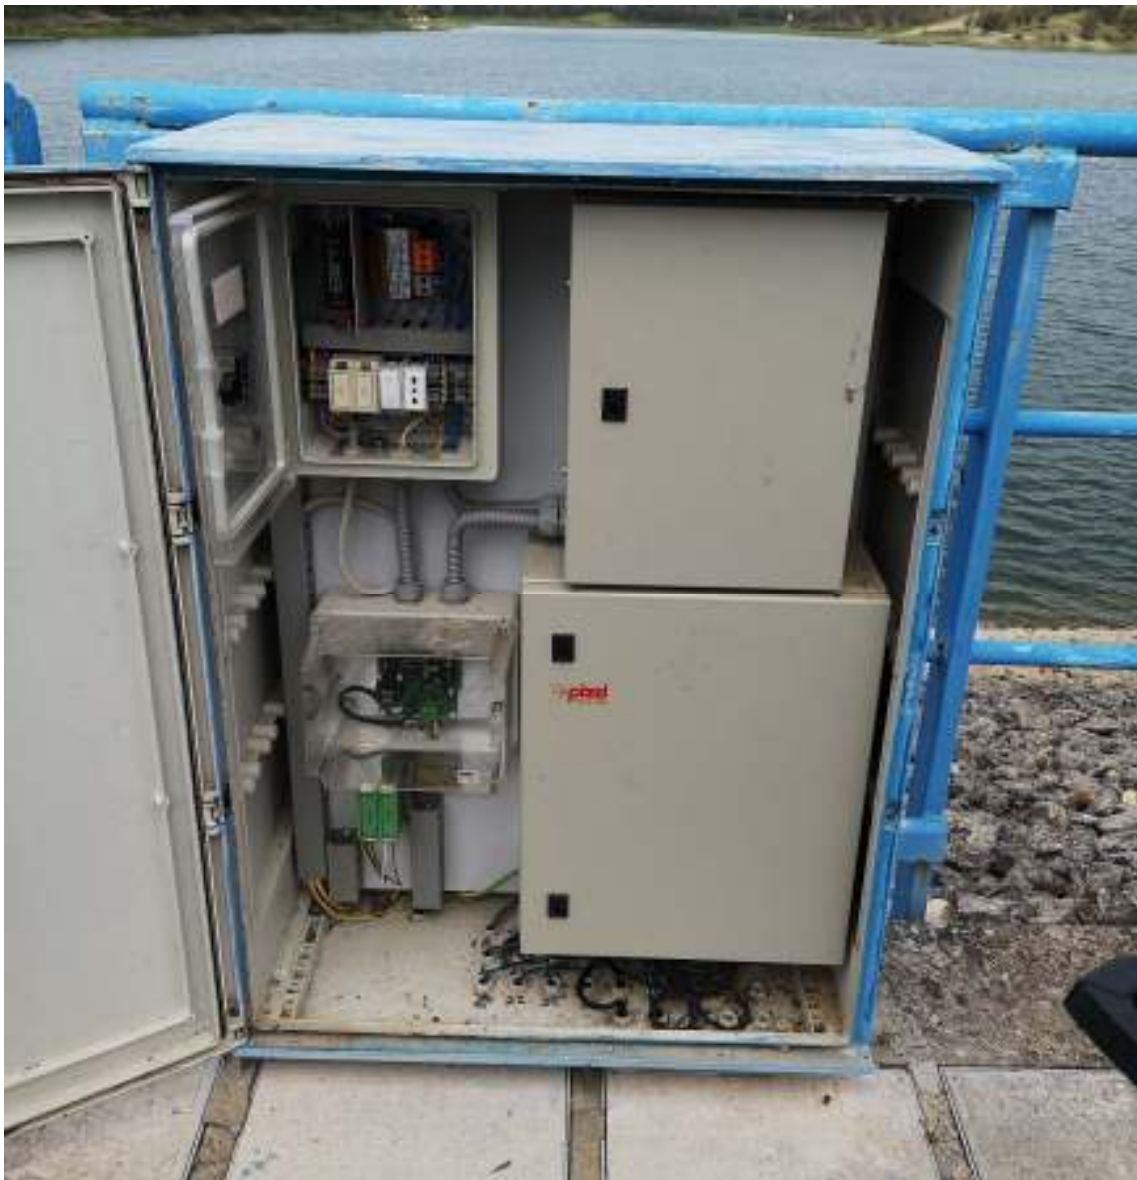
Foto n.4  
Particolare torre faro parzialmente spenta

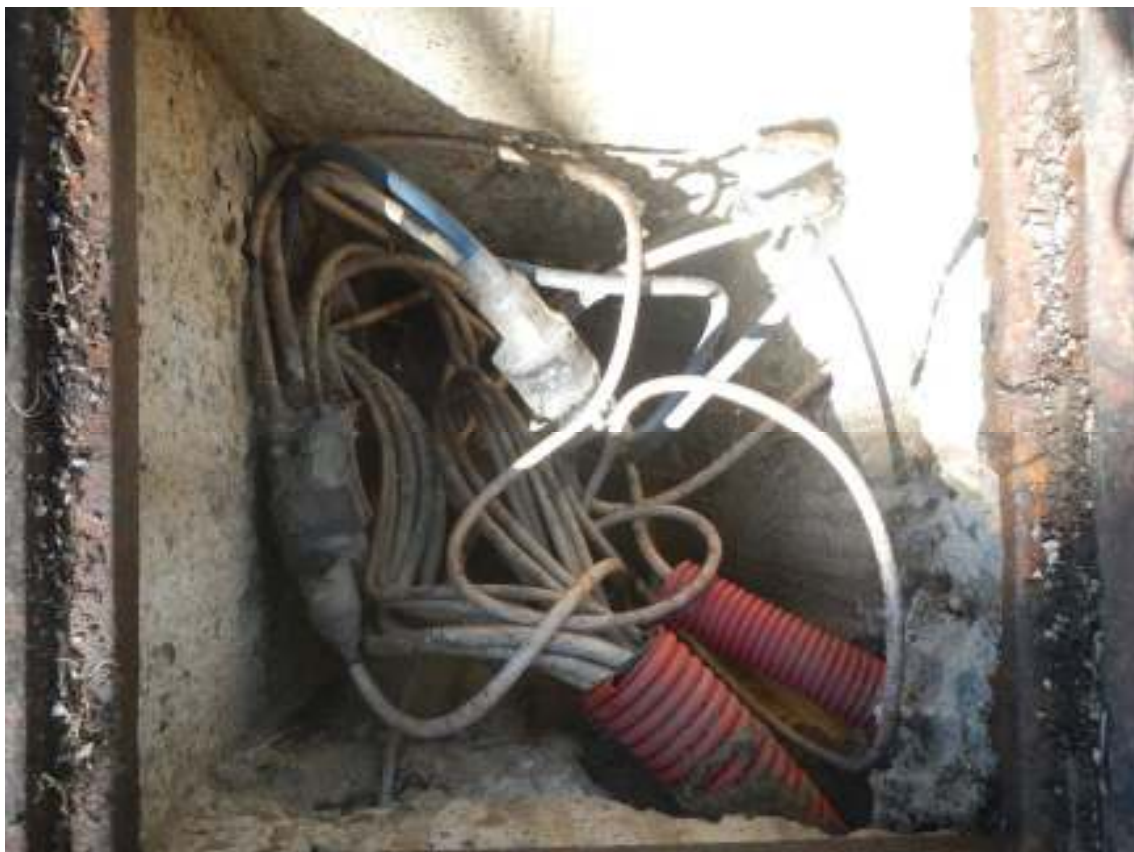
Foto n.8

Particolare pozzetto di distribuzione principale
