Progetto esecutivo  
Adeguamento degli impianti elettrici a servizio  
delle infrastrutture gestite dal DRAR.  
Lotto 2: Dighe Olivo, Sciaгуana, Nicoletti,  
Ponte Barca e Santa Rosalia  
CUP: G98H18000100001 – CIG: 78632184C4

Stato di fatto

Relazione tecnico descrittiva e  
documentazione fotografica

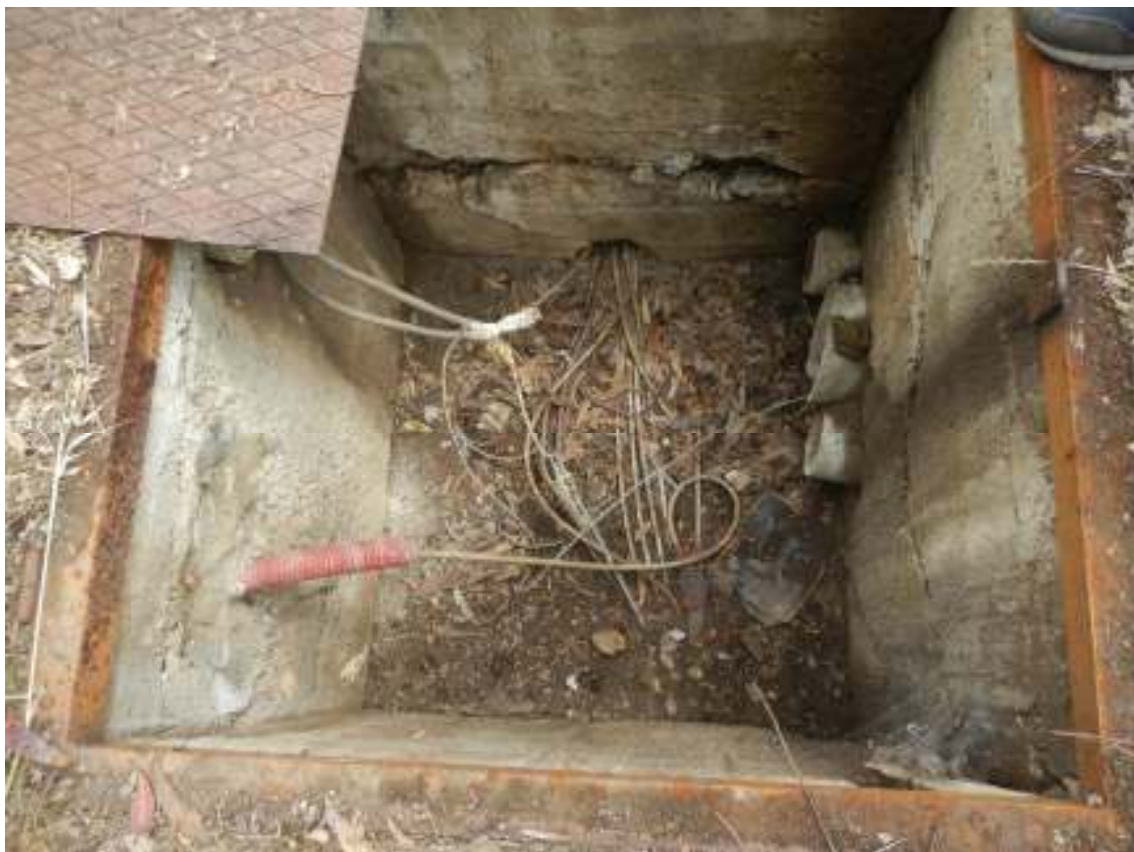
Foto n.9

Particolare pozzetto di distribuzione principale

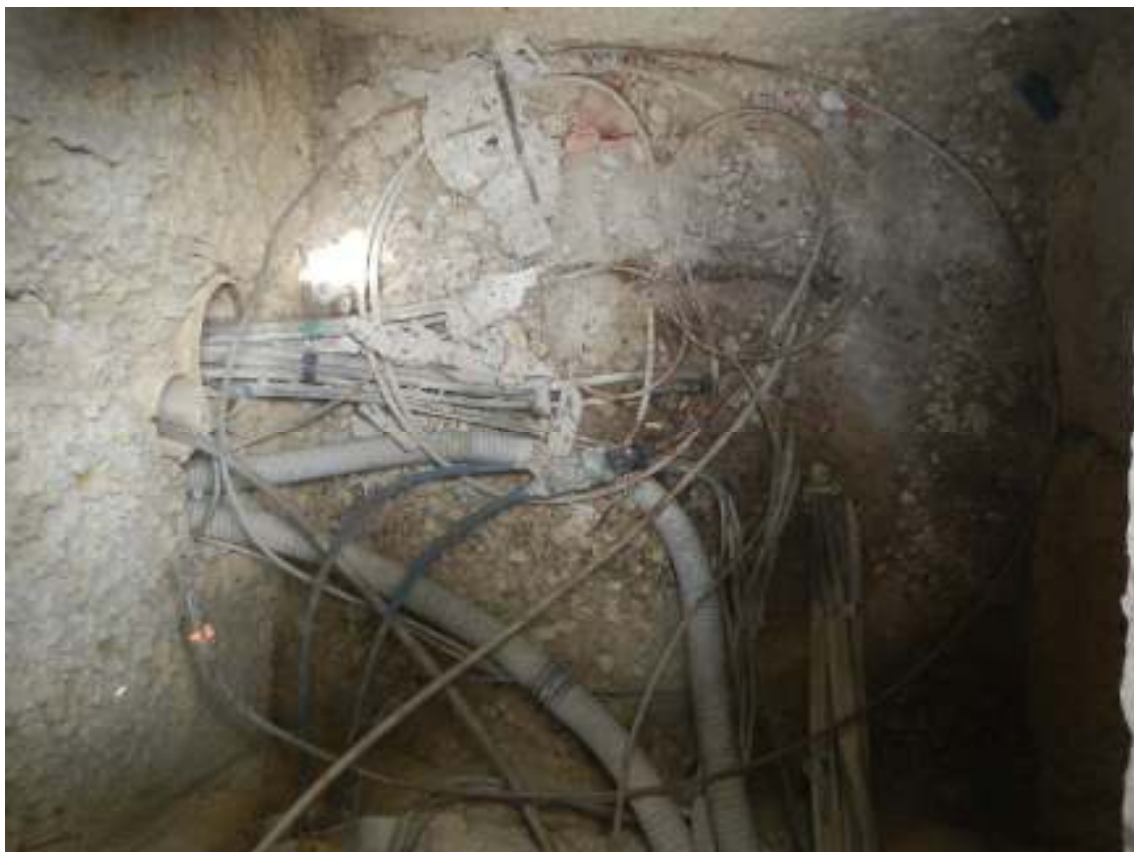
Foto n.10

Particolare pozzetto di distribuzione principale

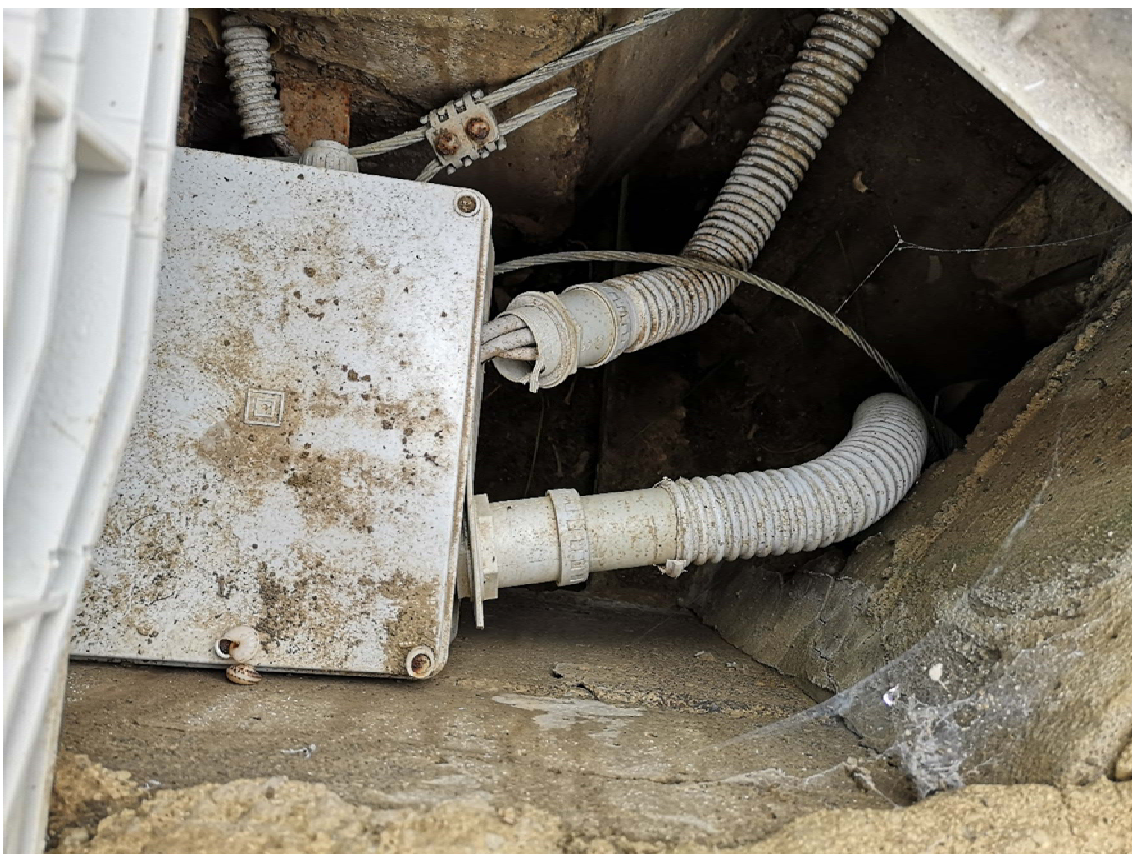
Foto n.13

Particolare cassetta di derivazione illuminazione coronamento

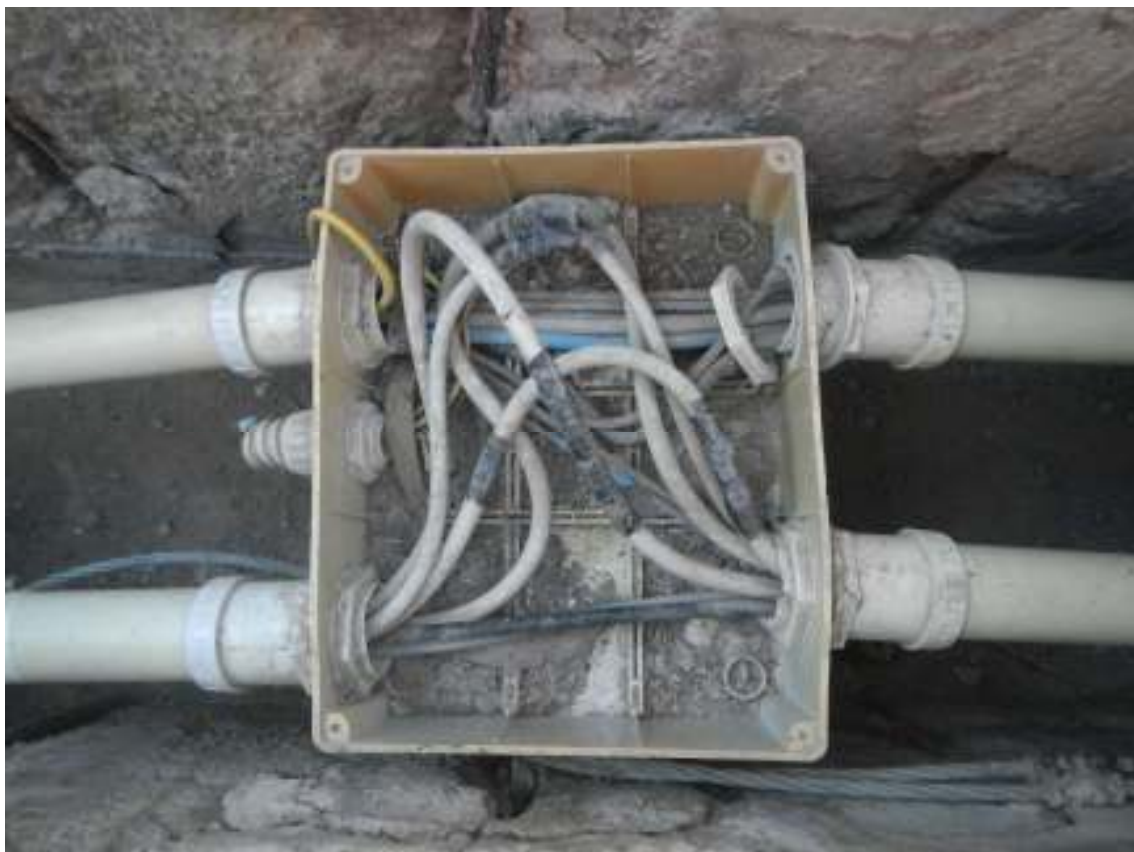
Foto n.14

Particolare canale di derivazione illuminazione coronamento

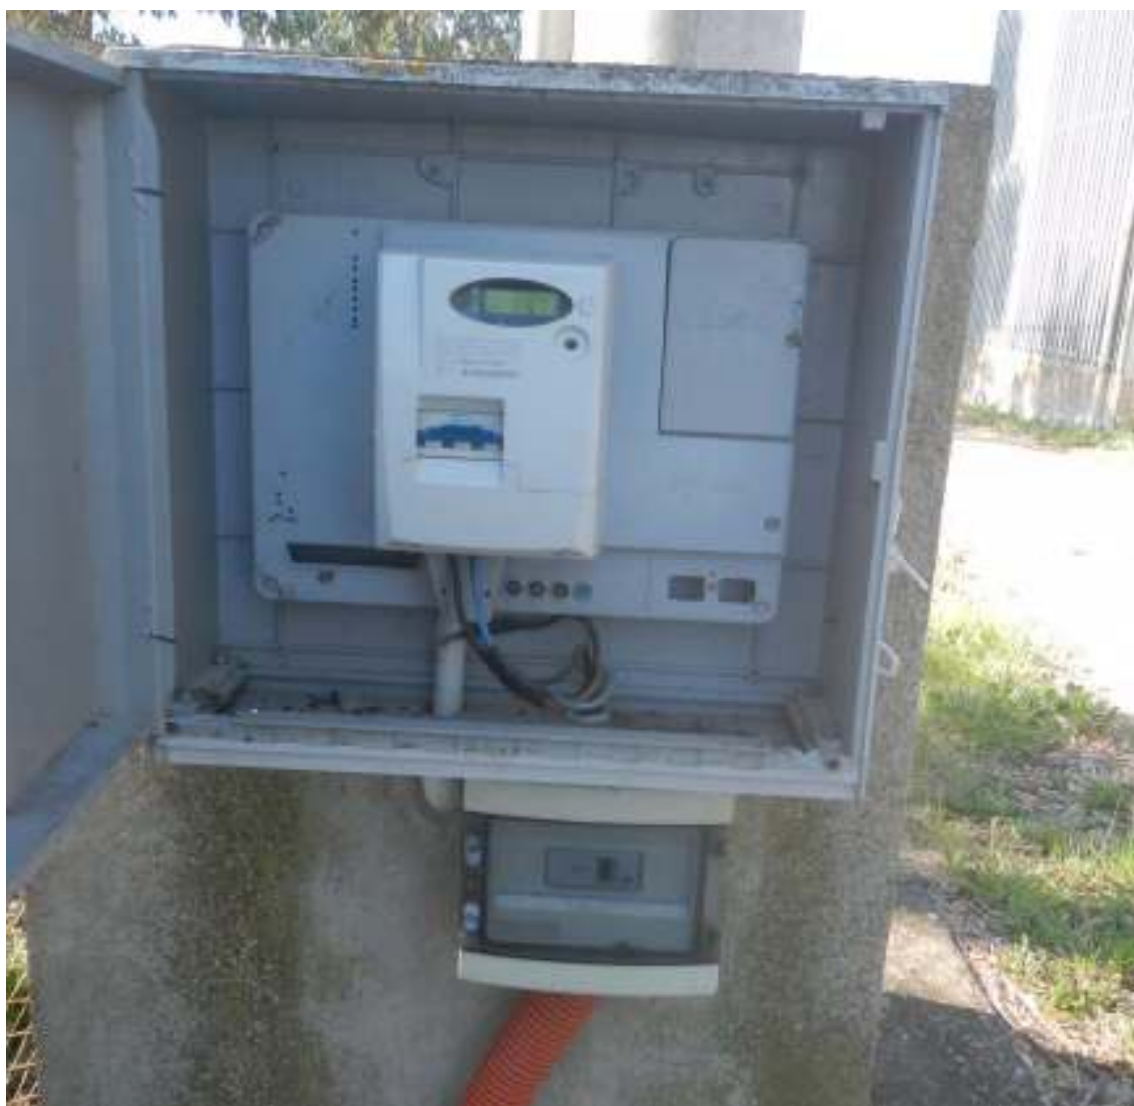
Foto n.21

Particolare derivazione linea di collegamento quadro di consegna

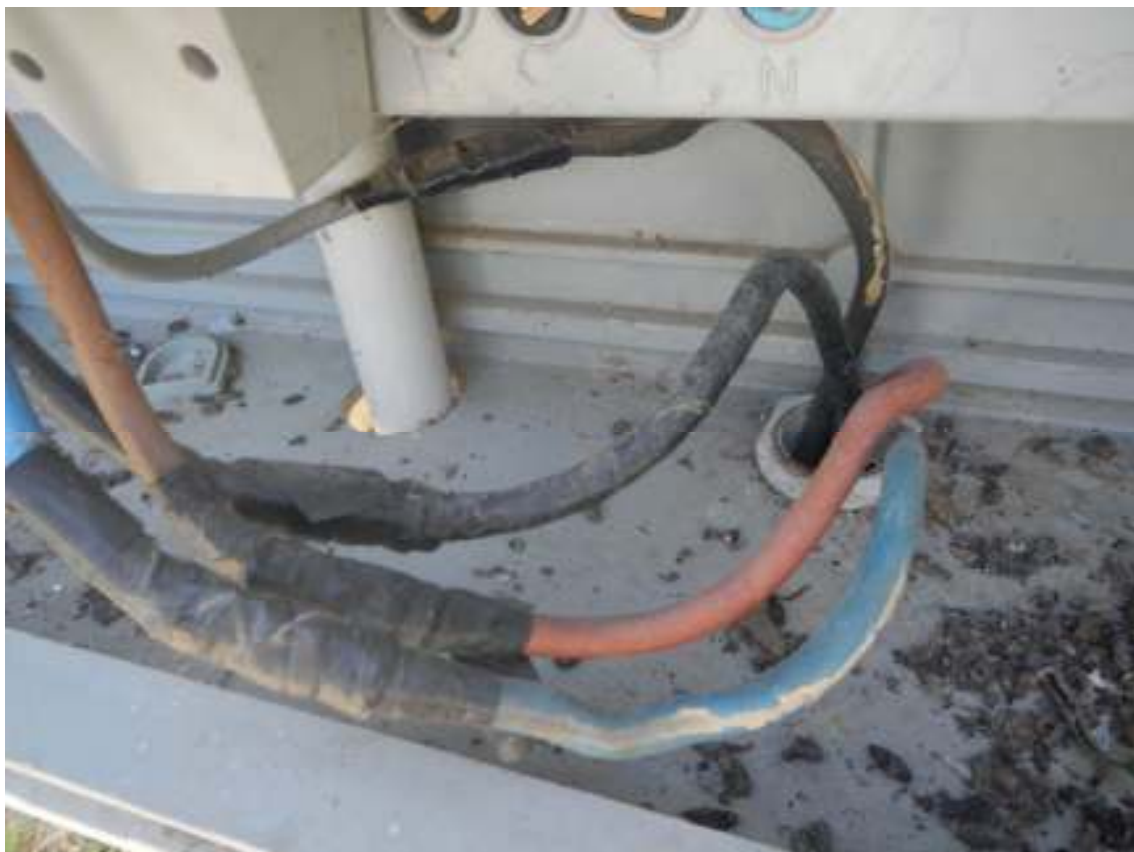
Foto n.22

Particolare quadro di consegna

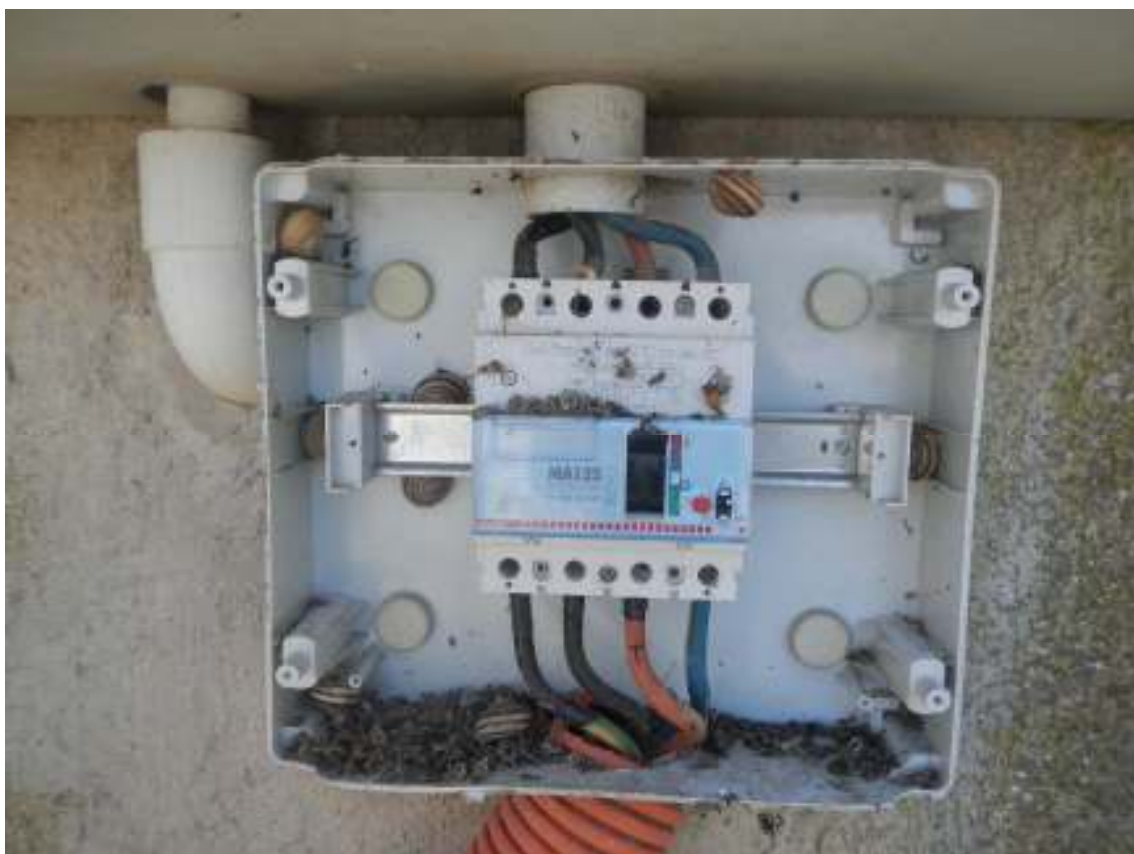
Foto n.23  
Quadro generale

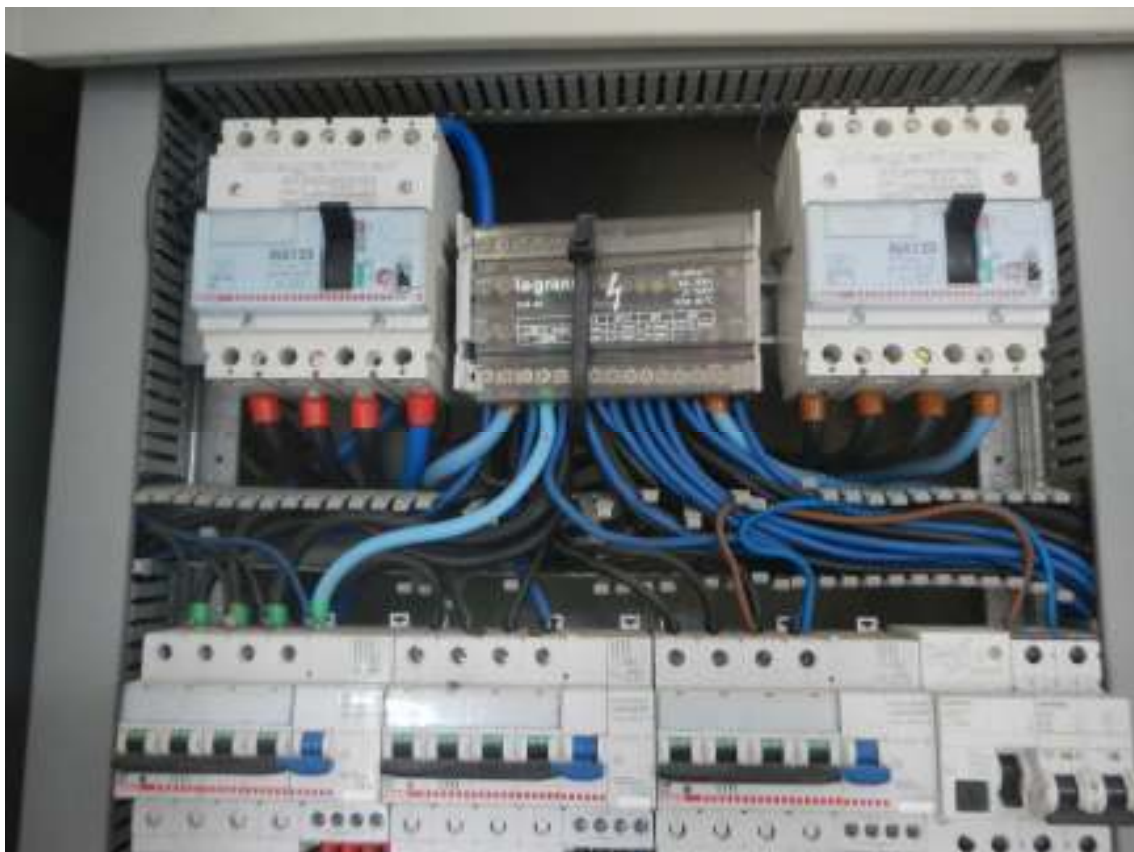
Foto n.26  
Particolare cablaggio interno Quadro generale

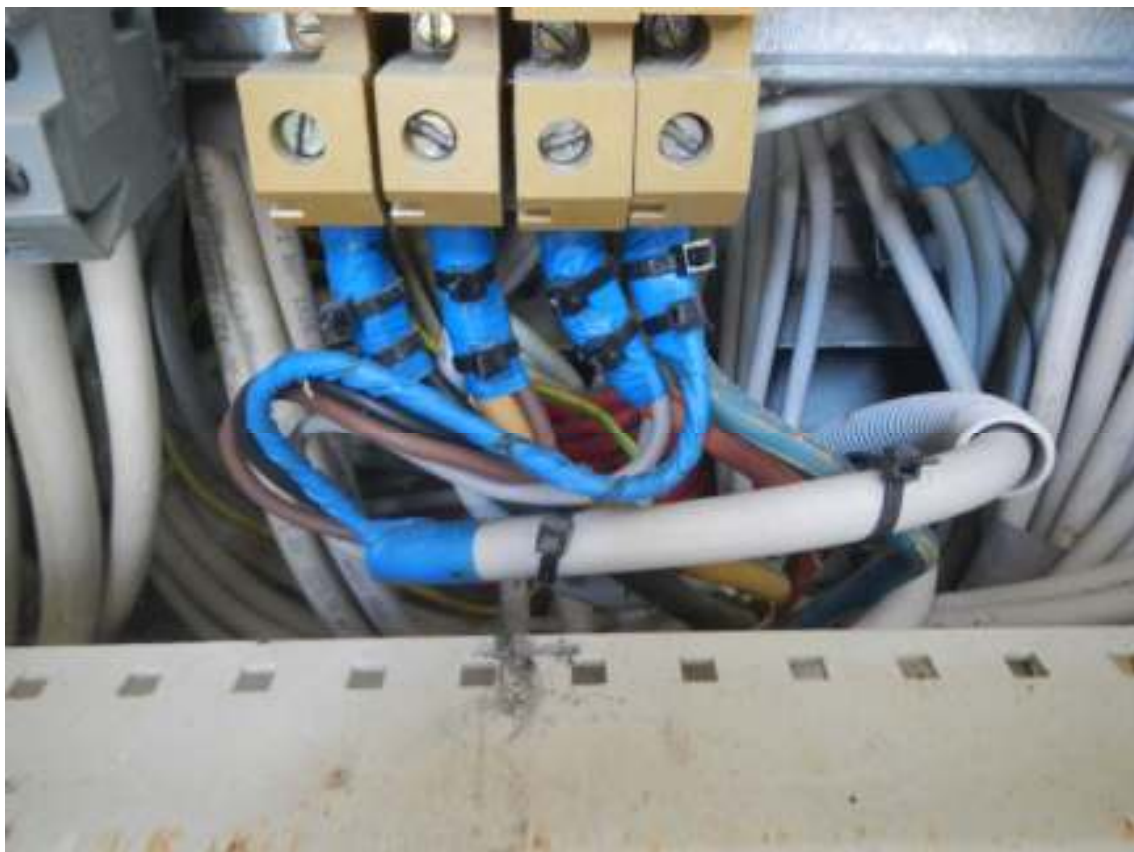
Foto n.27

Particolare cablaggio interno Quadro generale

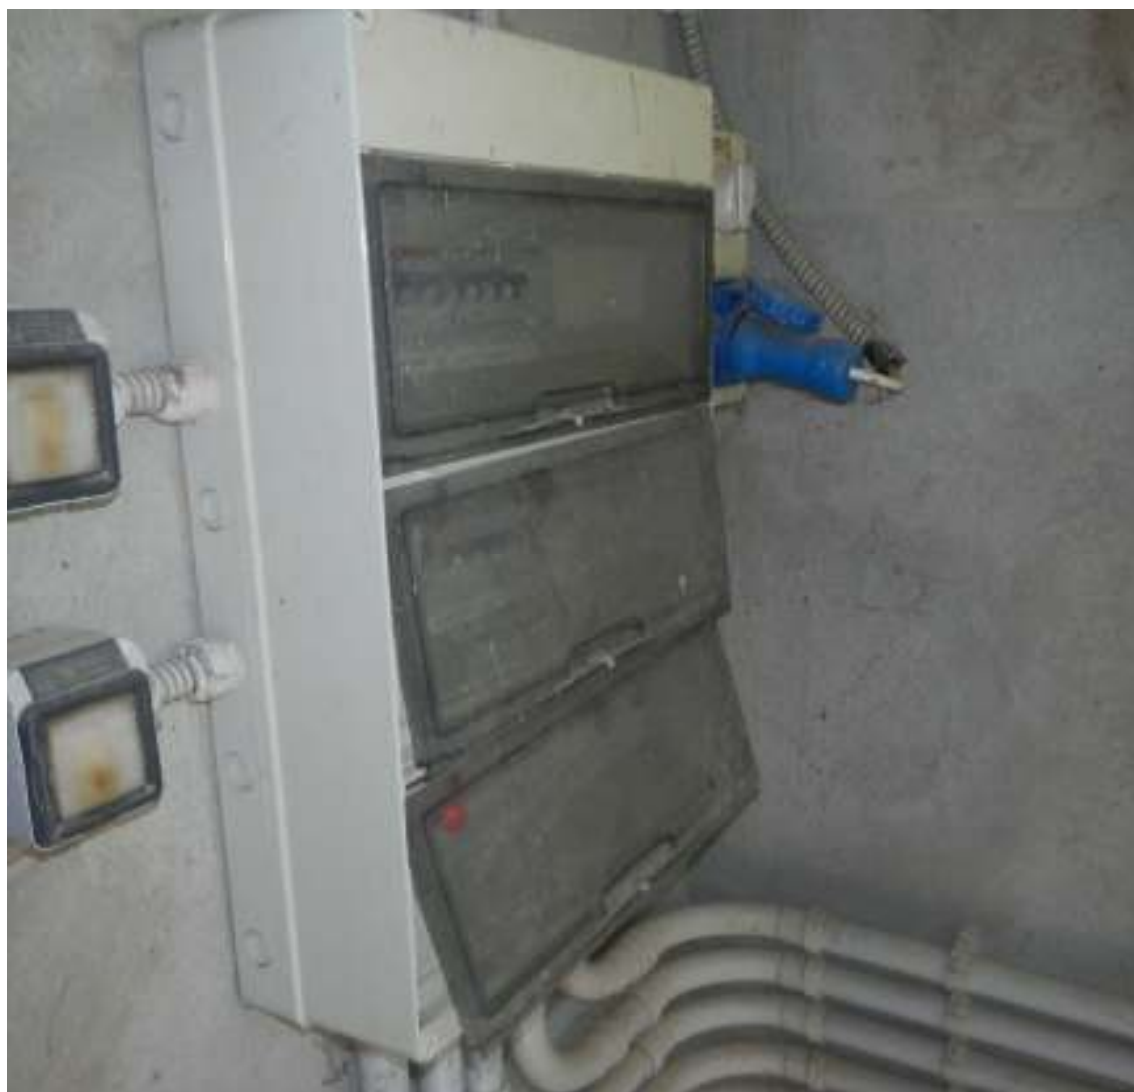
Foto n.34

Quadro cunicoli drenaggi

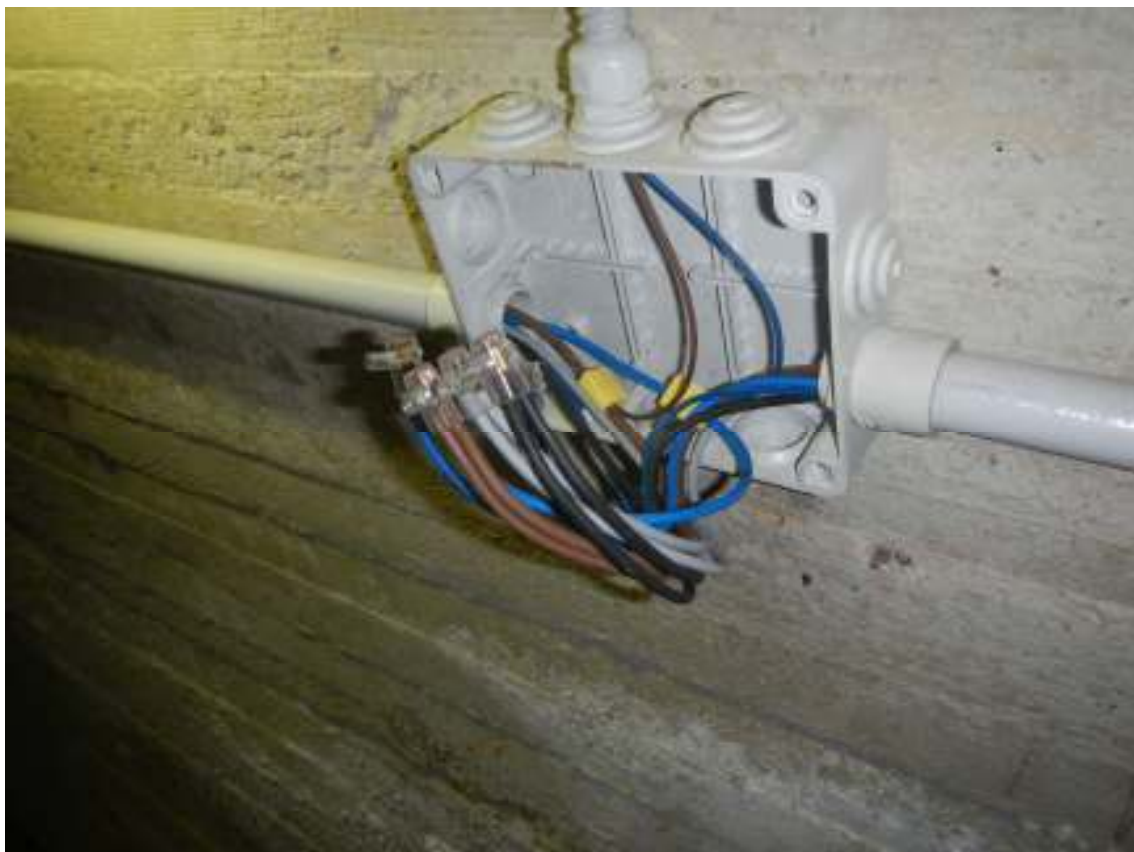
Foto n.37

Particolare derivazione corpi illuminanti cunicoli drenaggi

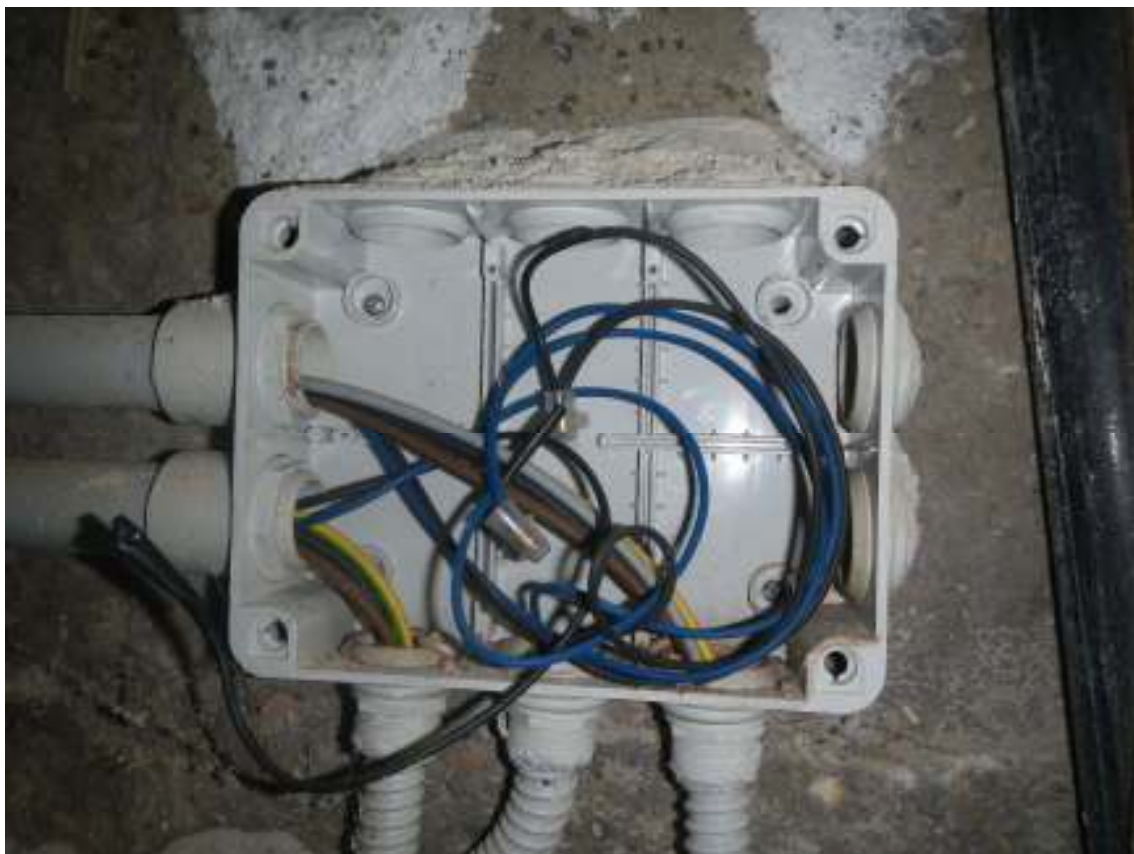
Foto n.38

Particolare derivazione corpi illuminanti cunicoli drenaggi

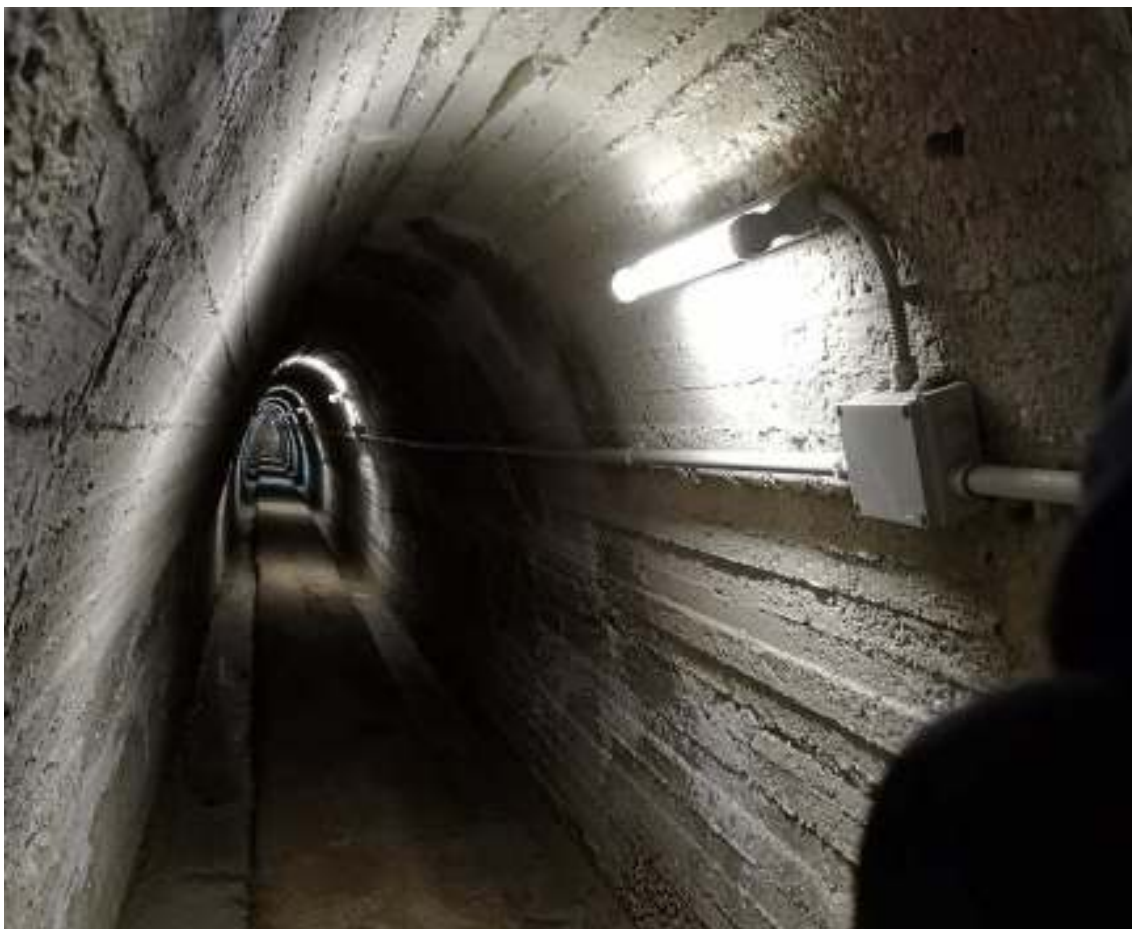
Foto n.39  
Corpi illuminanti cunicoli drenaggi

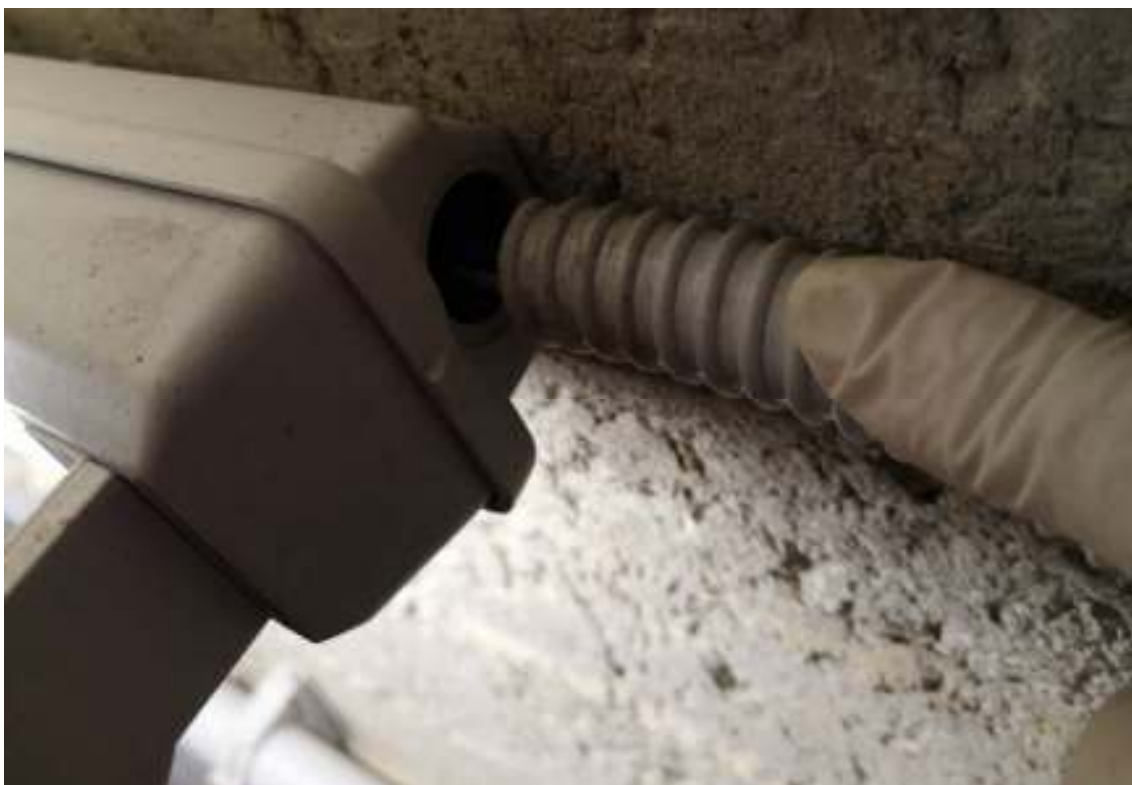
Foto n.40  
Particolare tubazione corpi illuminanti cunicoli drenaggi

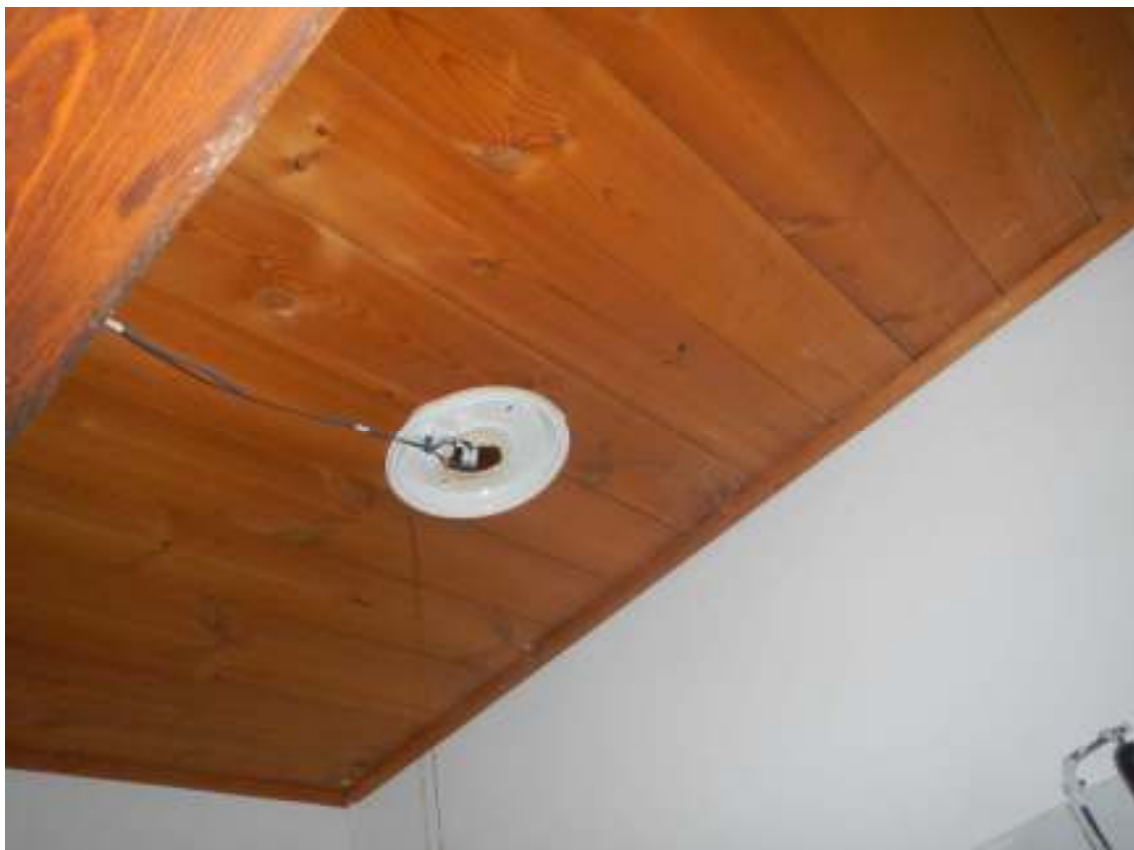
Foto n.41  
Corpo illuminante casa di guardia

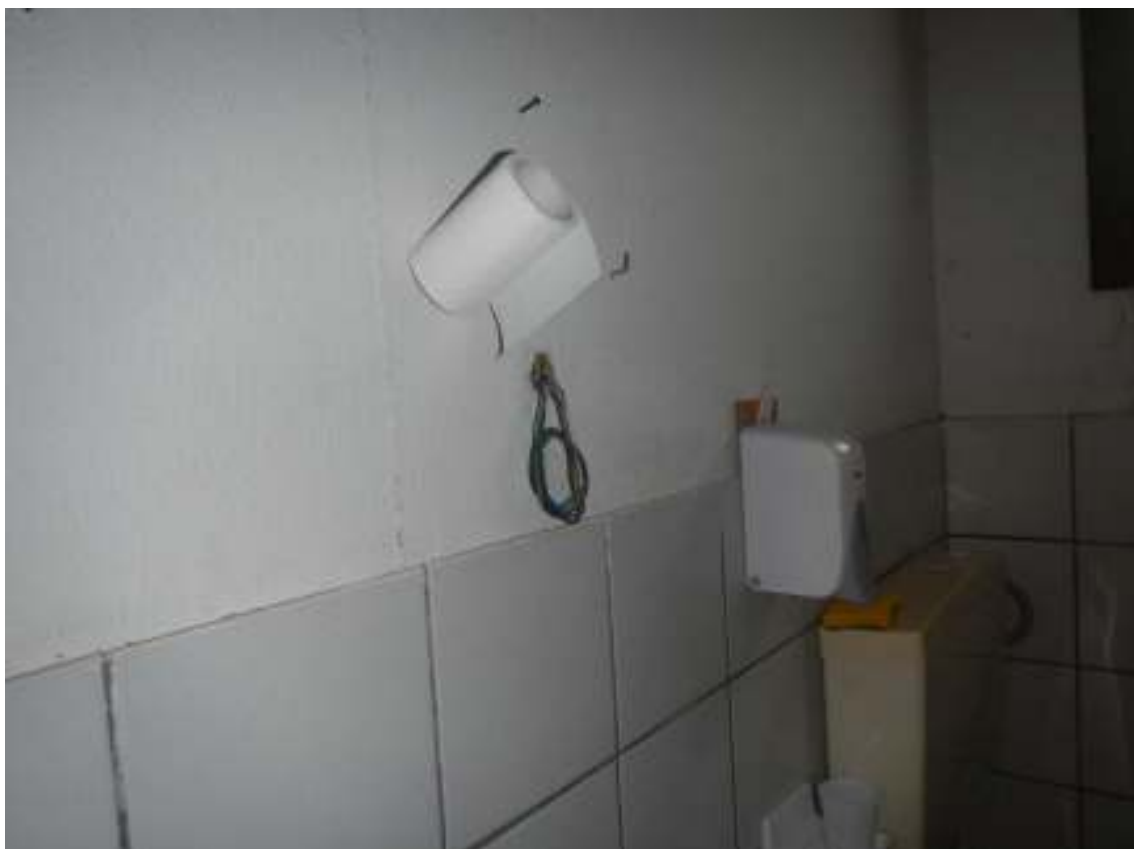
Foto n.42  
Cavi a portata di mano WC casa di guardia

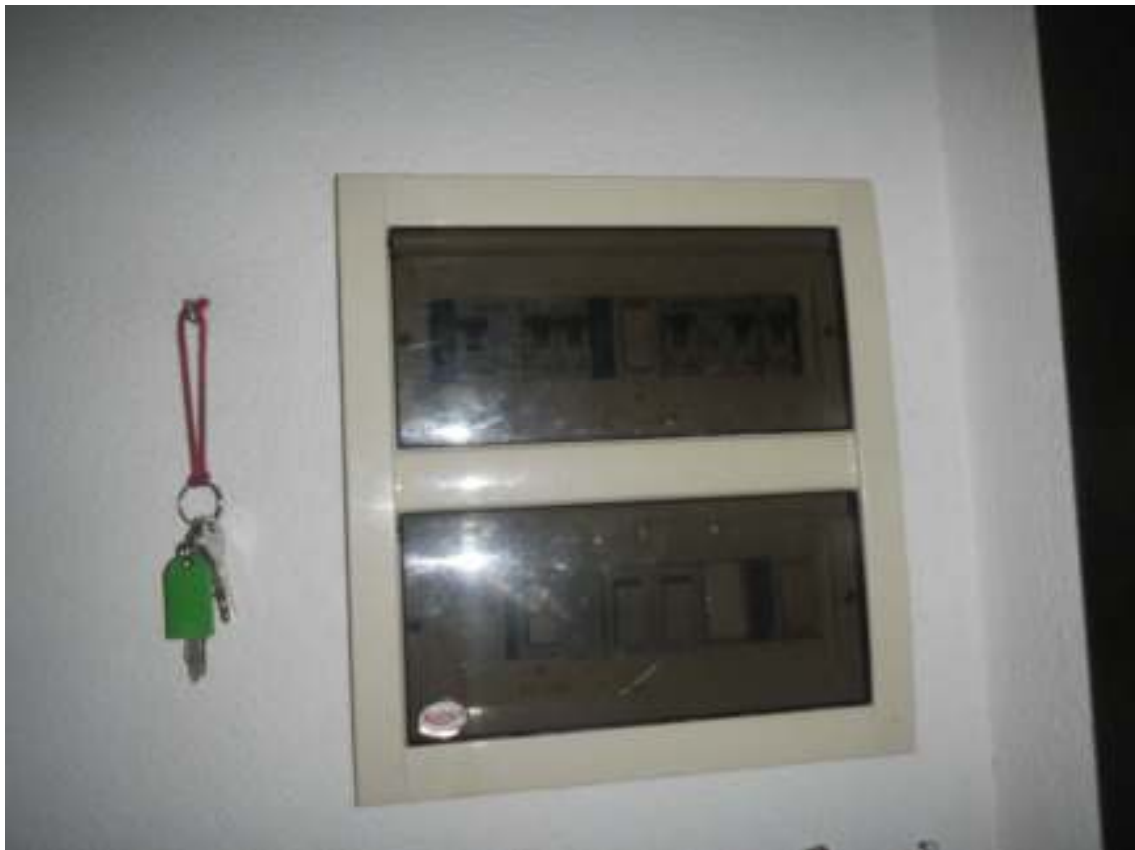
Foto n.43  
Quadro casa di guardia

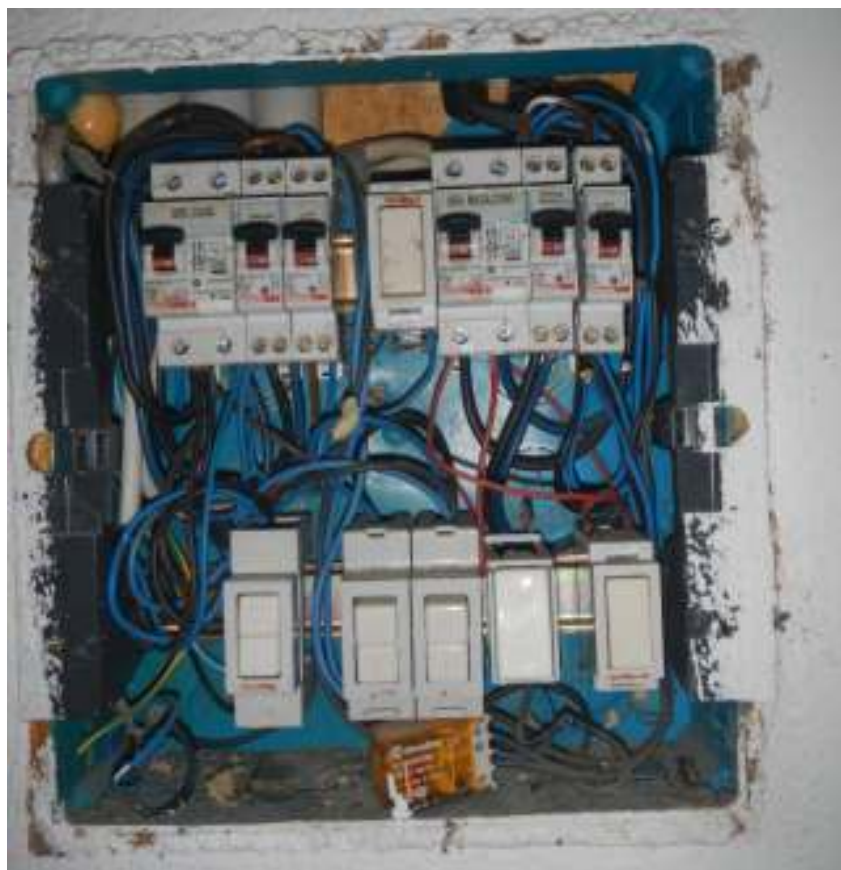
Foto n.44  
Particolare cablaggio quadro casa di guardia

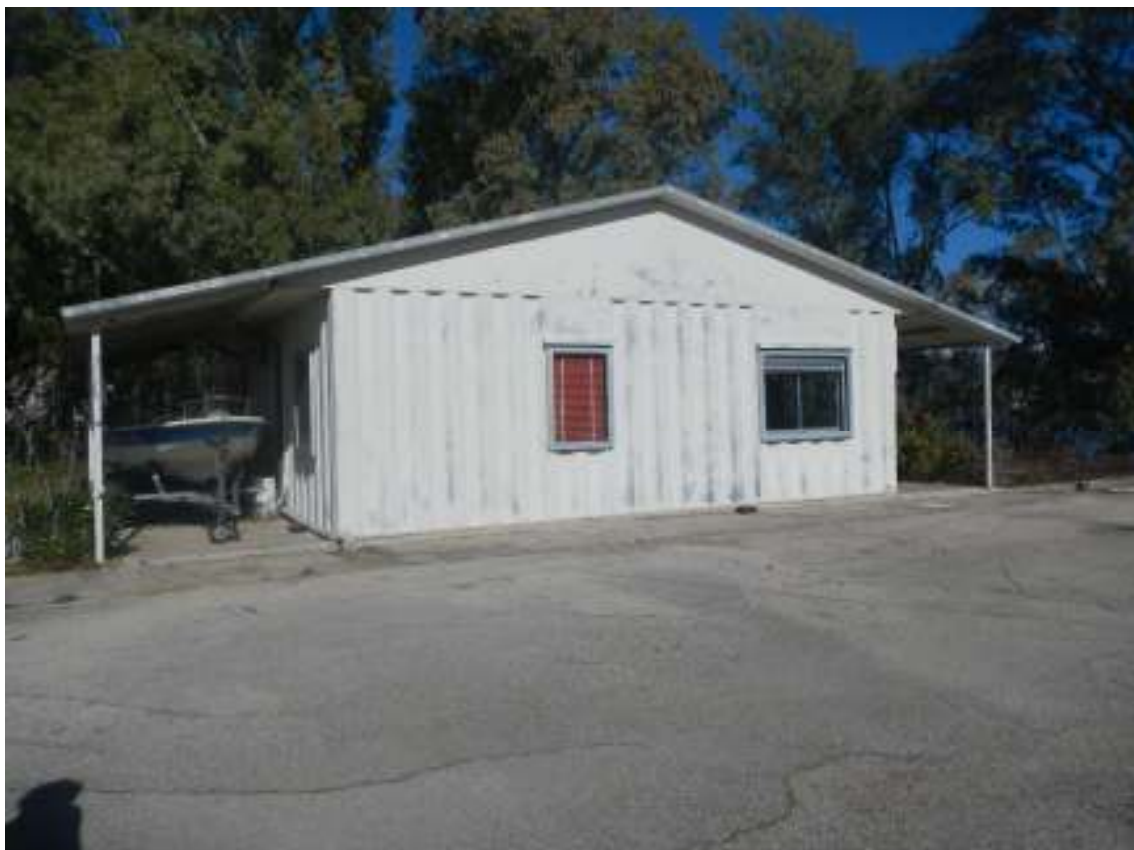
Foto n.45  
Ufficio responsabile

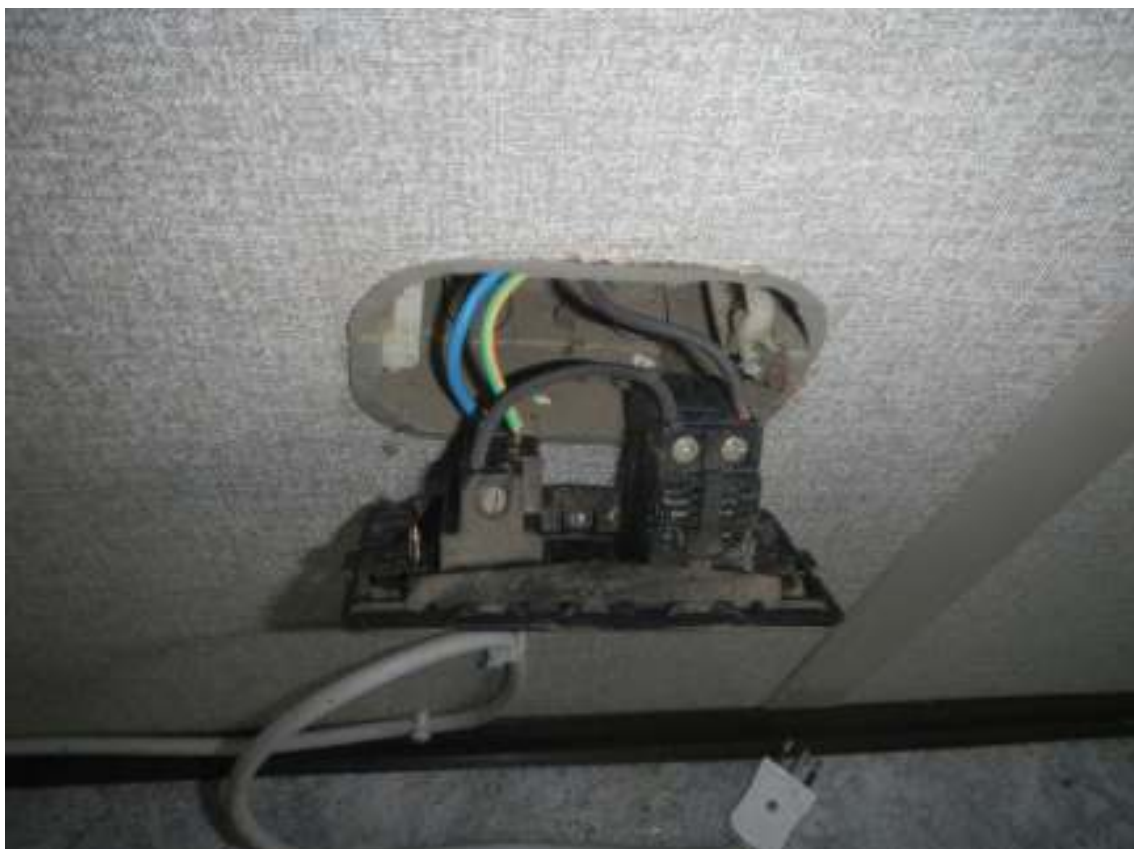
Foto n.46  
Particolare cablaggio presa FM

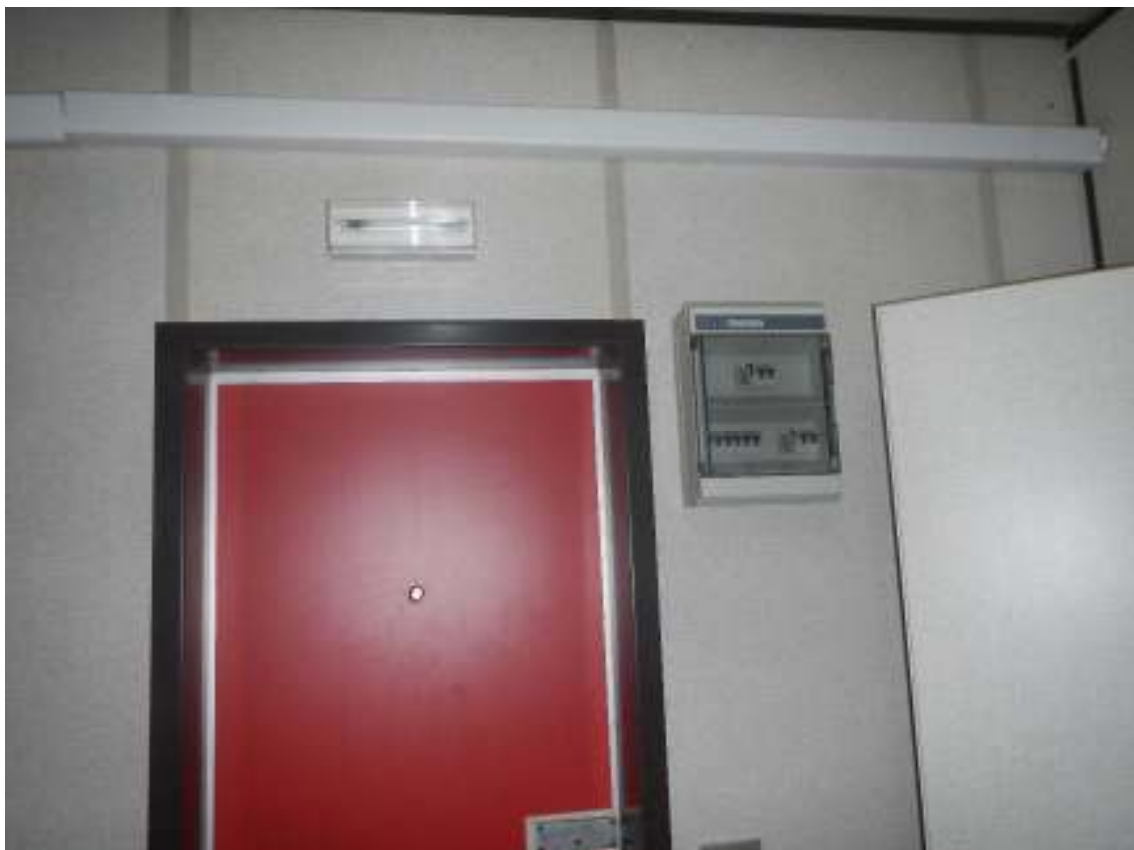
Foto n.47  
Quadro ufficio responsabile

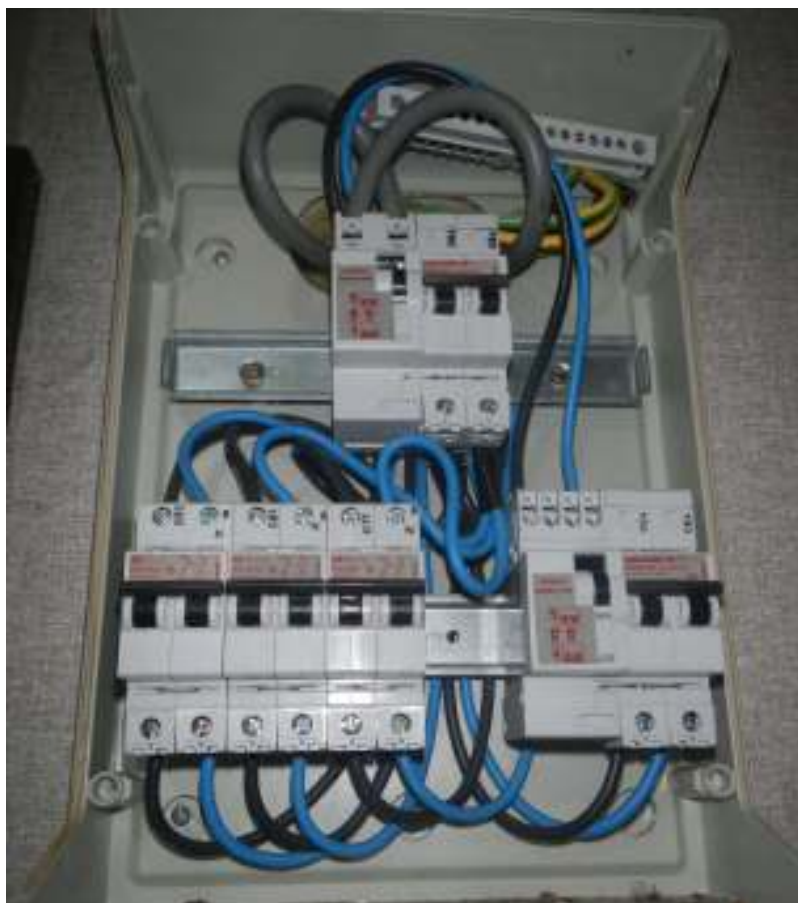
Foto n.48  
Particolare cablaggio interno quadro ufficio responsabile

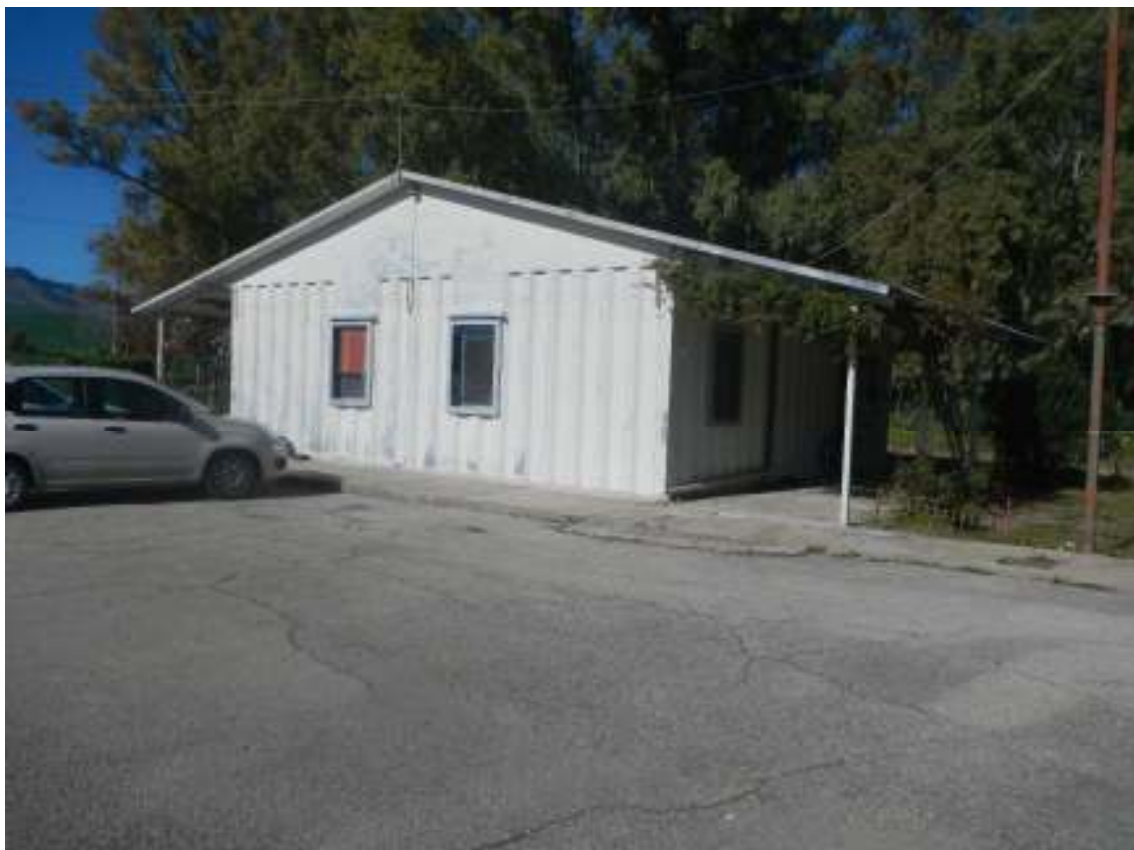
Foto n.49  
Ufficio preposto
