Progetto esecutivo  
Adeguamento degli impianti elettrici a servizio  
delle infrastrutture gestite dal DRAR.  
Lotto 2: Dighe Olivo, Sciaгуana, Nicoletti,  
Ponte Barca e Santa Rosalia  
CUP: G98H18000100001 – CIG: 78632184C4

Stato di fatto

Relazione tecnico descrittiva e  
documentazione fotografica

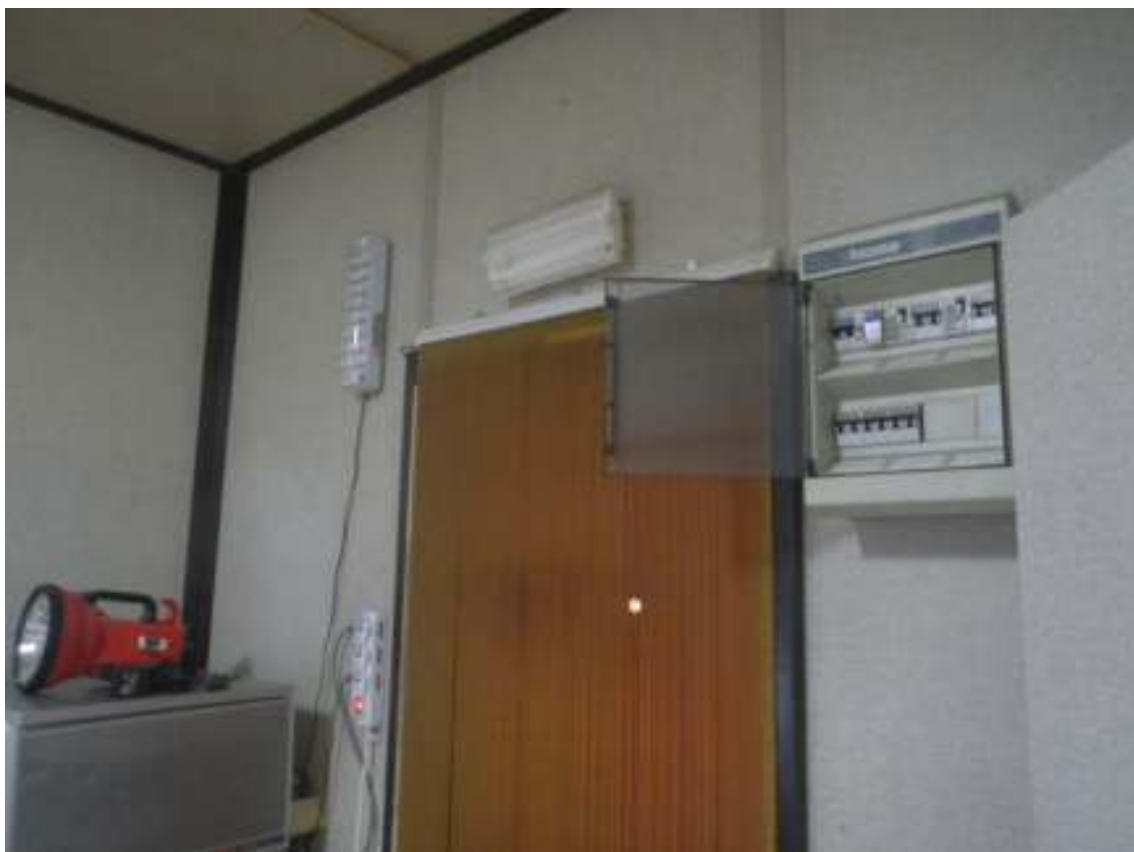
Foto n.50  
Quadro ufficio preposto

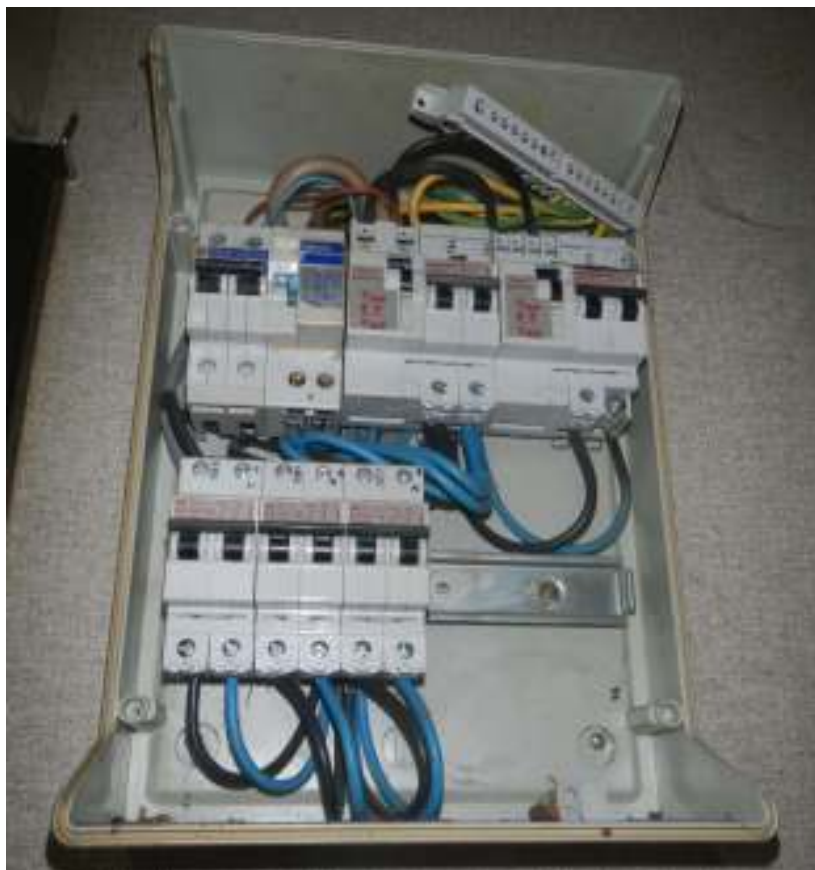
Foto n.51

Particolare cablaggio interno quadro ufficio preposto

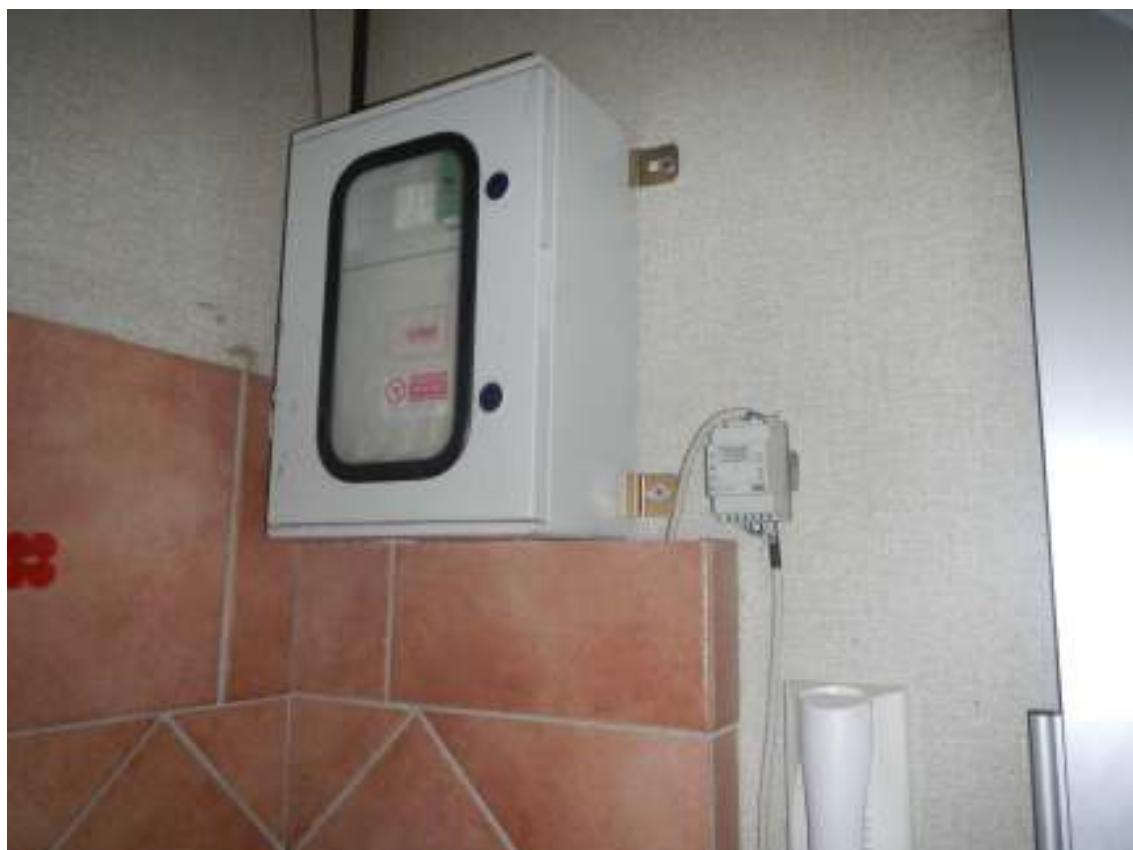
Foto n.52

Particolare quadro strumentazione di monitoraggio

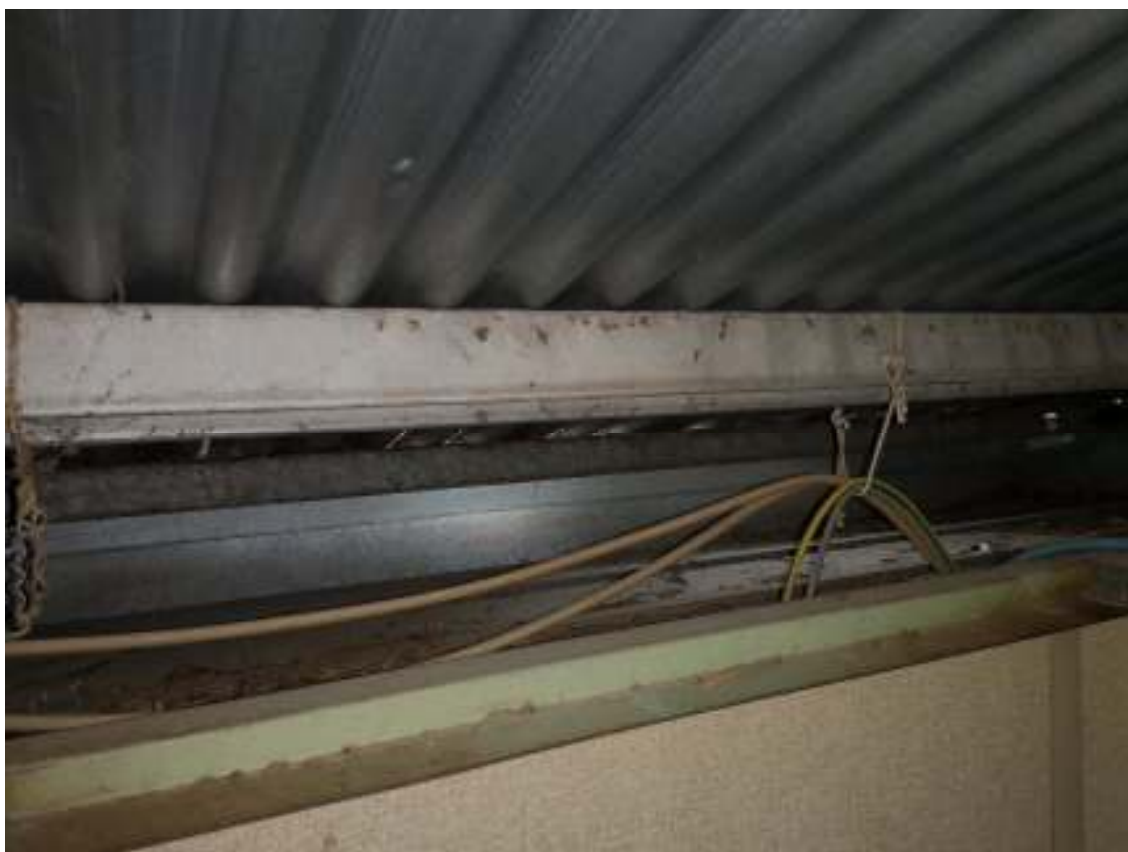
Foto n.53  
Particolare controsoffitto

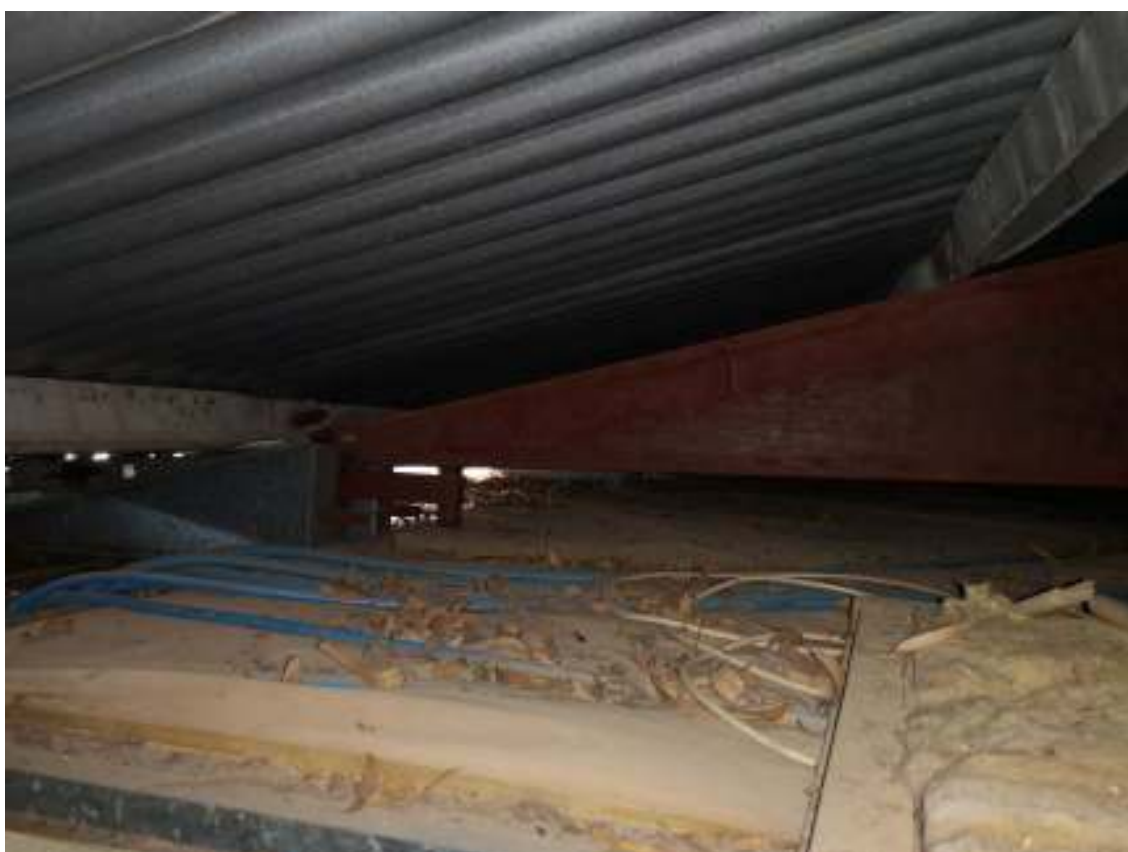
Foto n.54  
Particolare controsoffitto

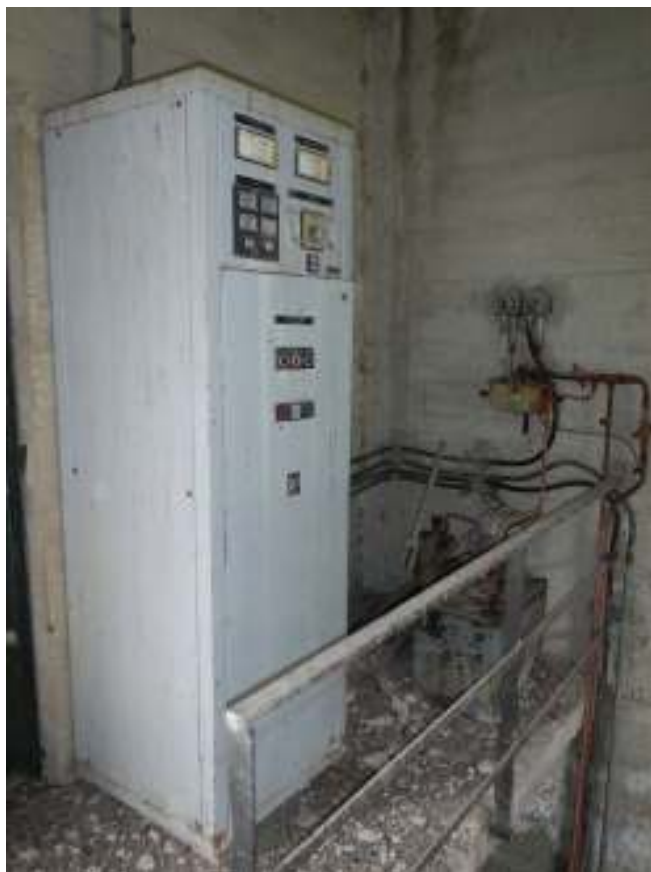
Foto n.55  
Quadro canale di scarico

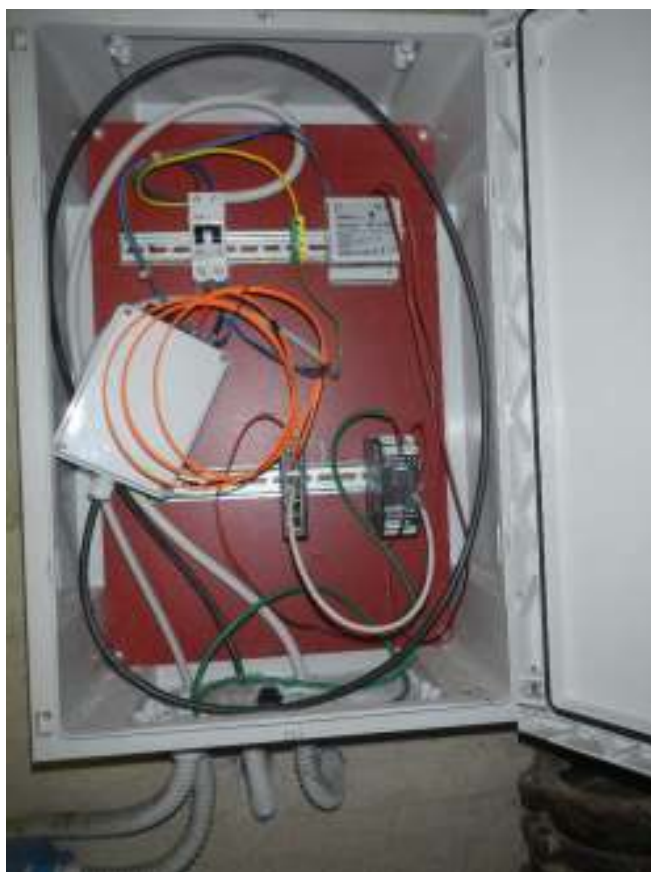
Foto n.56  
Quadro flussostato canale di scarico

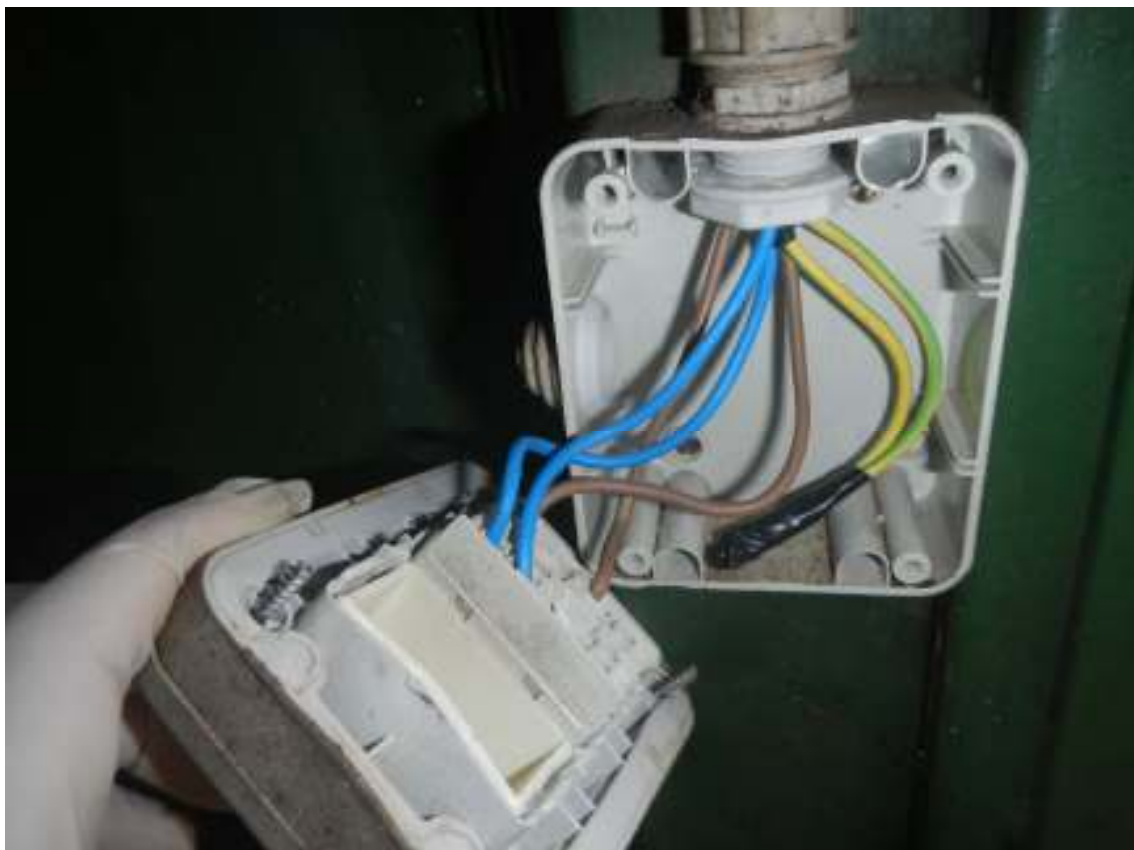
Foto n.57

Particolare cablaggio punto di comando torre di manovra

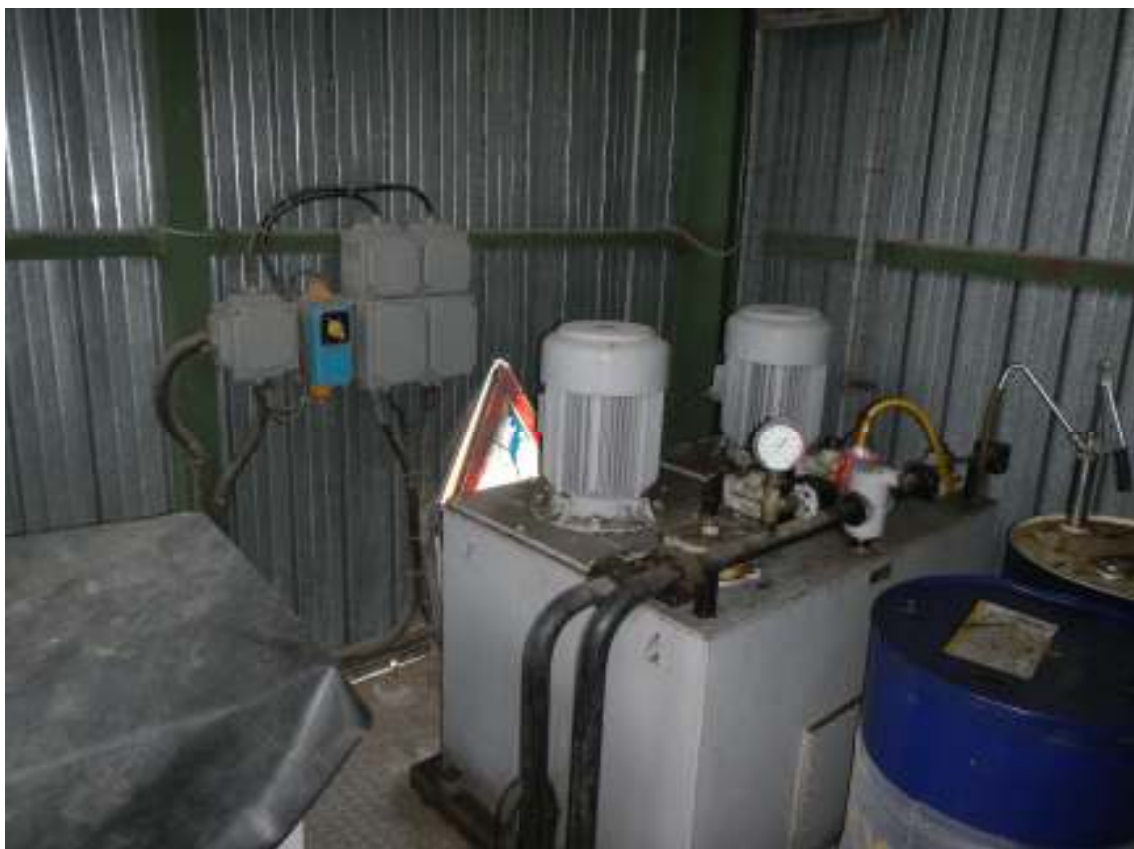
Foto n.58

Impianto di comando paratoie

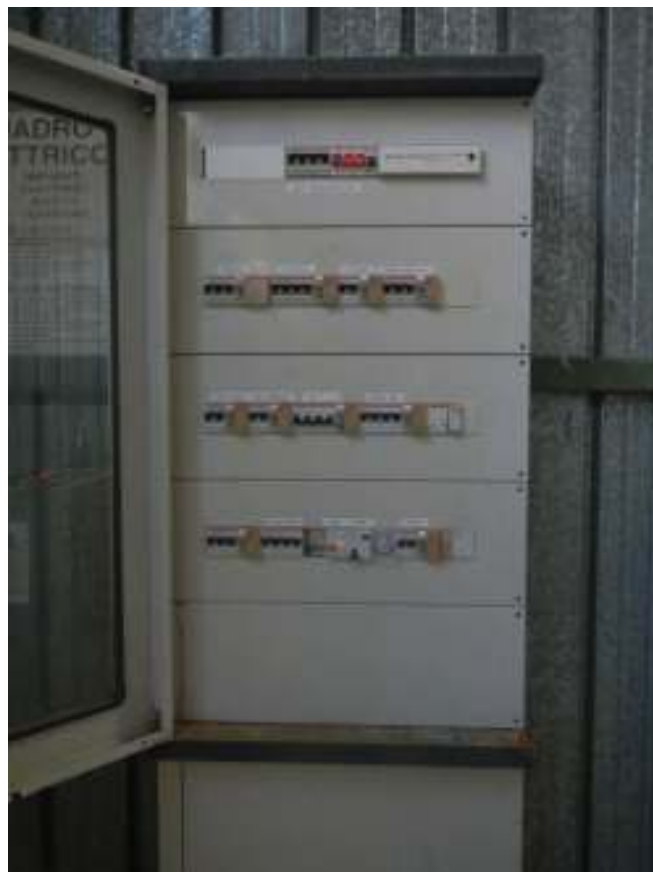
Foto n.59  
Quadro torre di manovra

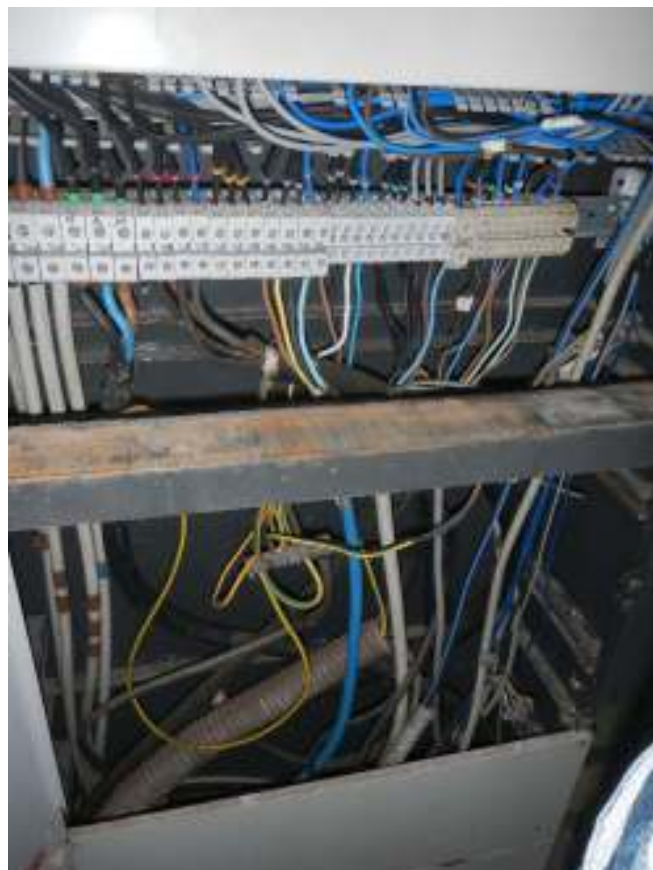
Foto n.60  
Particolare cablaggio interno uadro torre di manovra

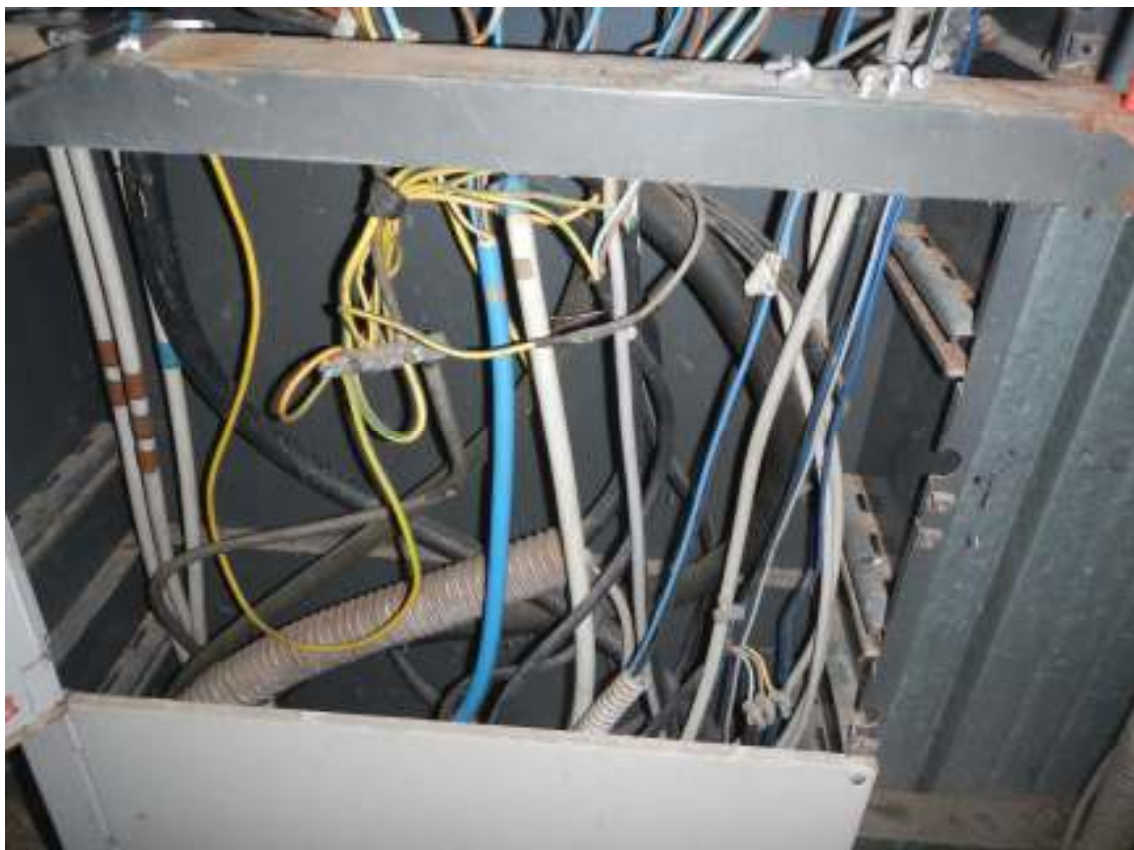
Foto n.61

Particolare cablaggio interno uadro torre di manovra

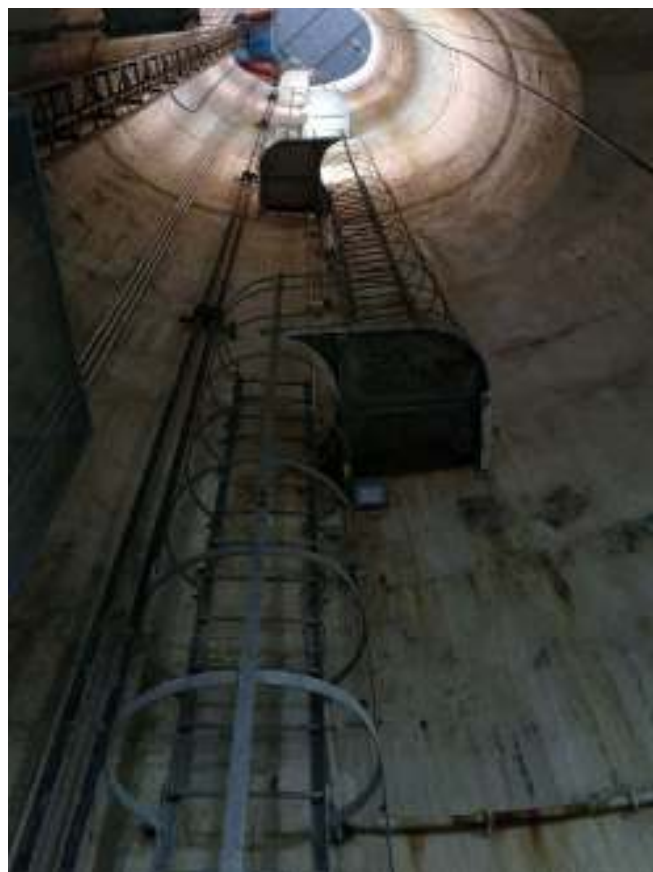
Foto n.62

Torre di manovra

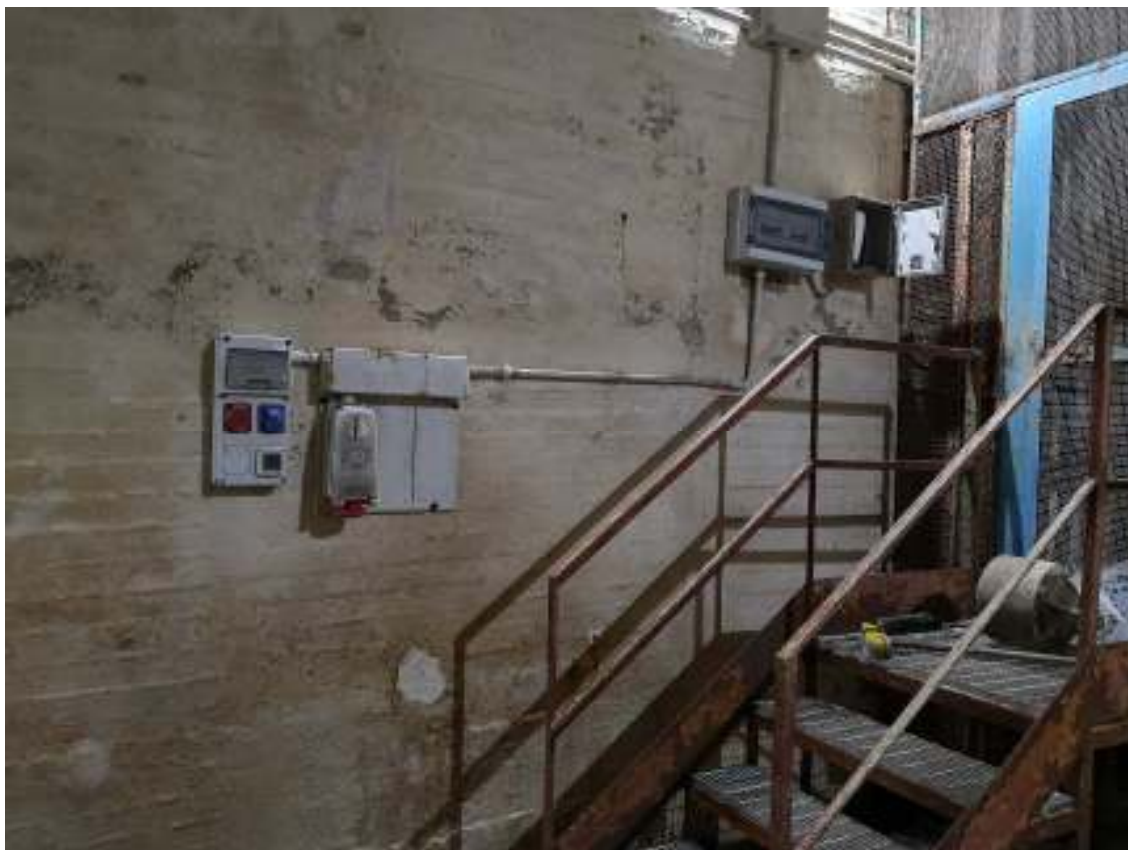
Foto n.63  
Quadri fondo fossa

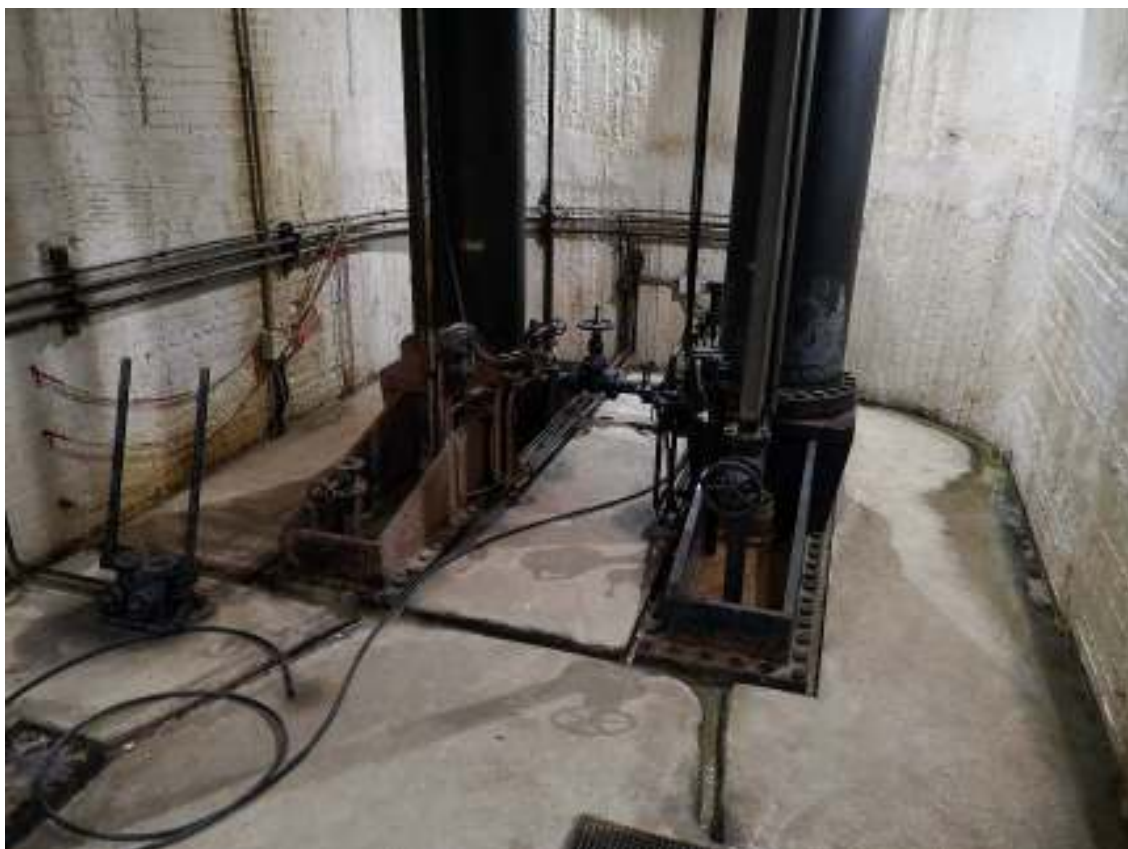
Foto n.64  
Impianto paratoie

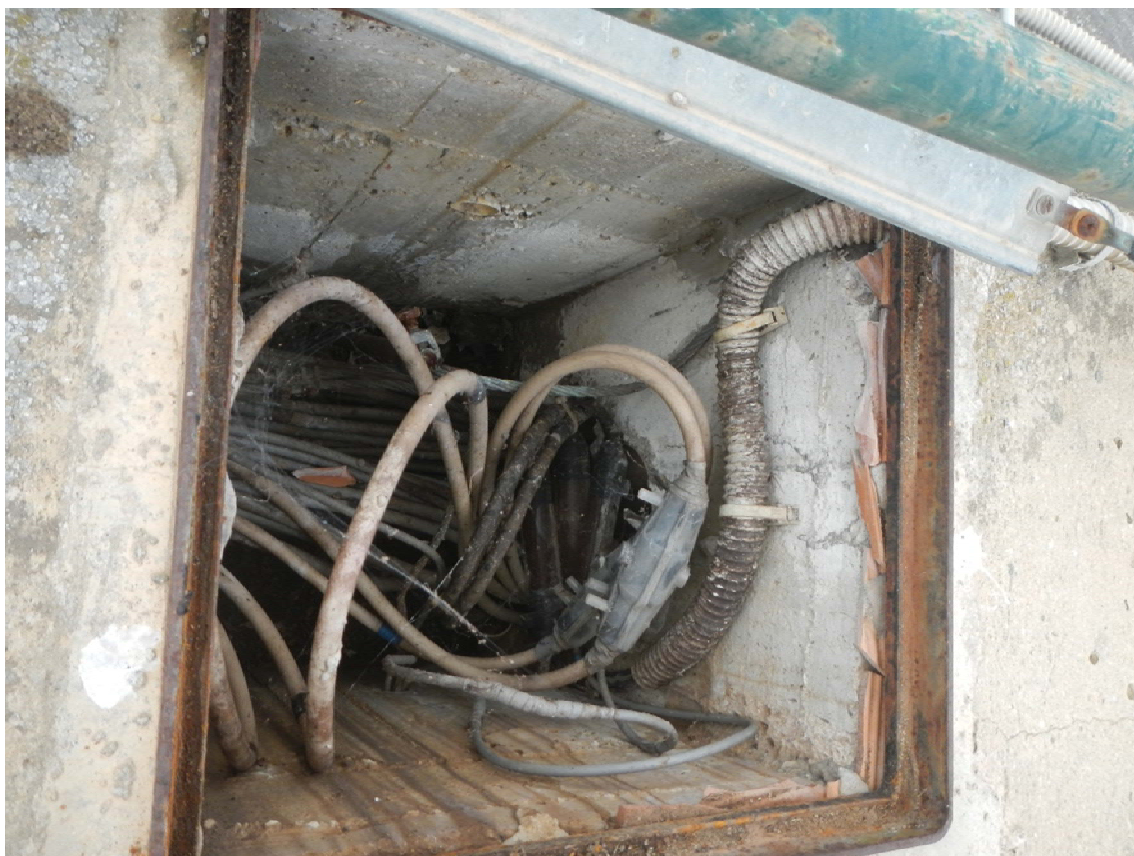
Foto n.1

Particolare pozzetto di derivazione corpi illuminanti coronamento

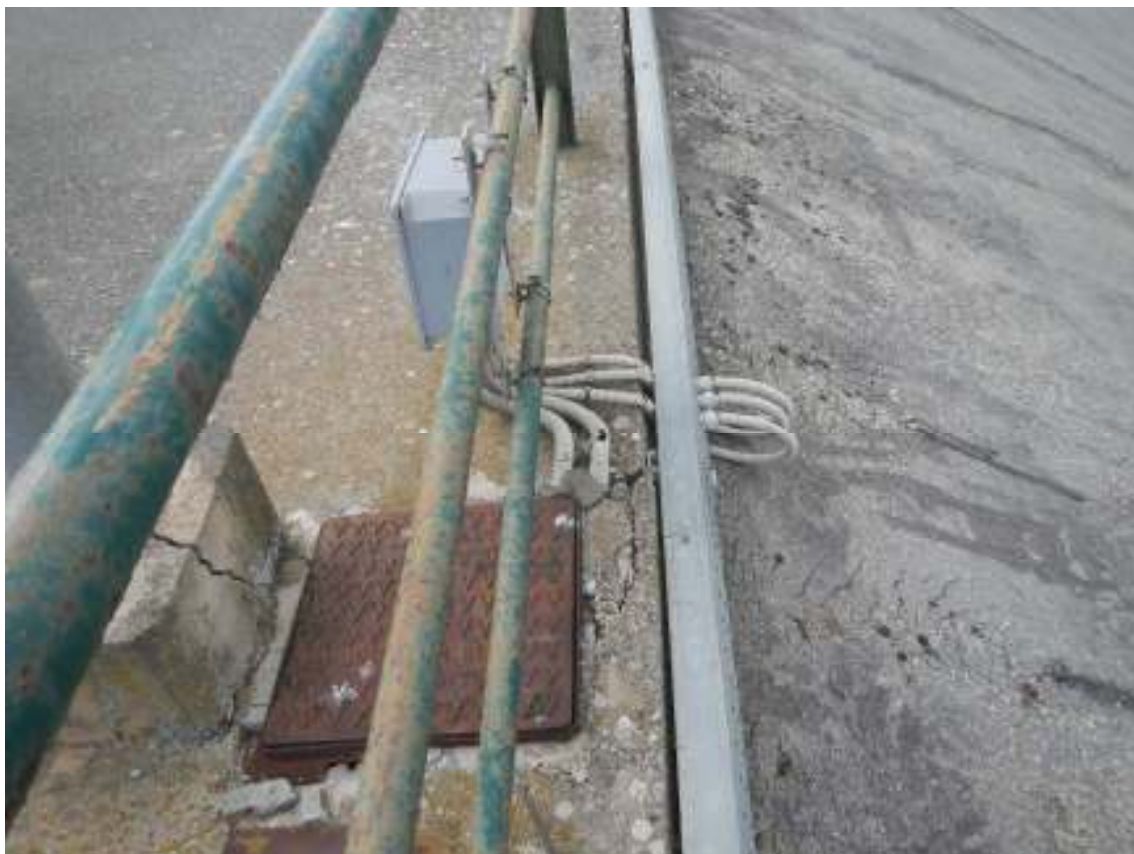
Foto n.2

Particolare pozzetto di derivazione corpi illuminanti coronamento

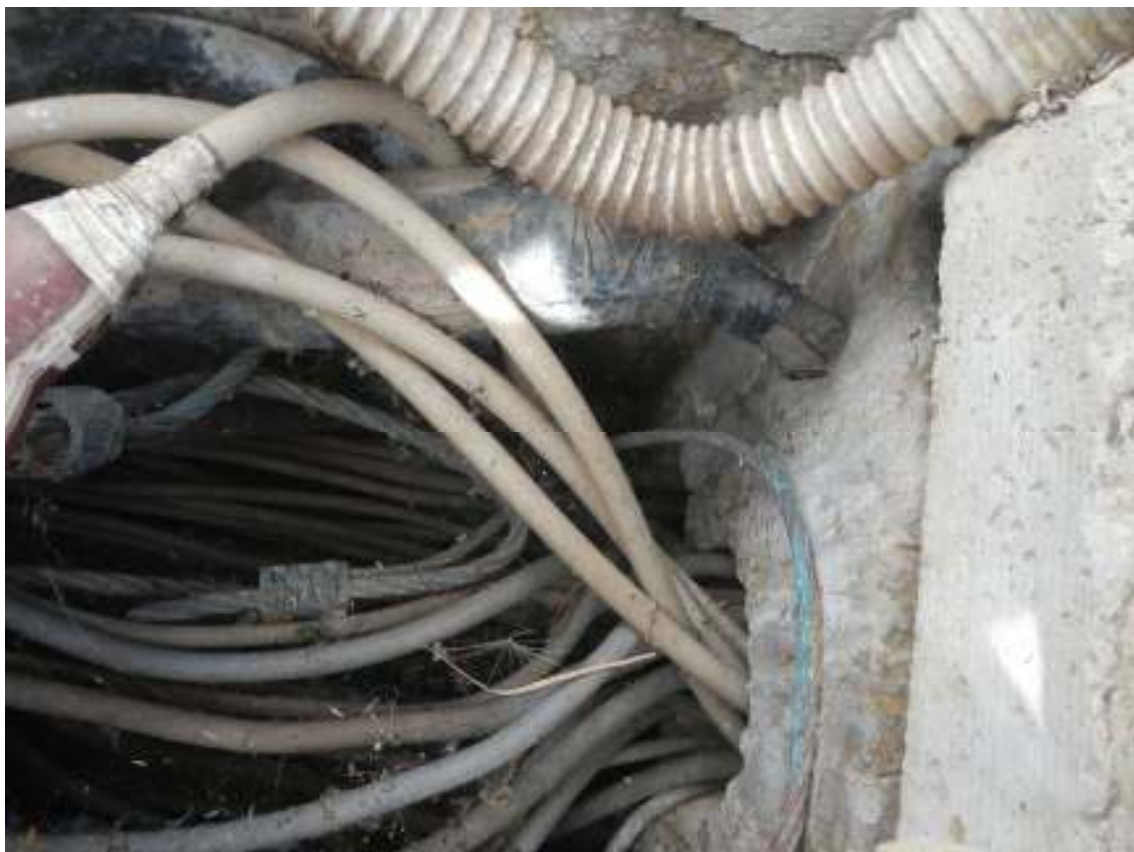
Foto n.3

Particolare pozzetto di derivazione corpi illuminanti coronamento

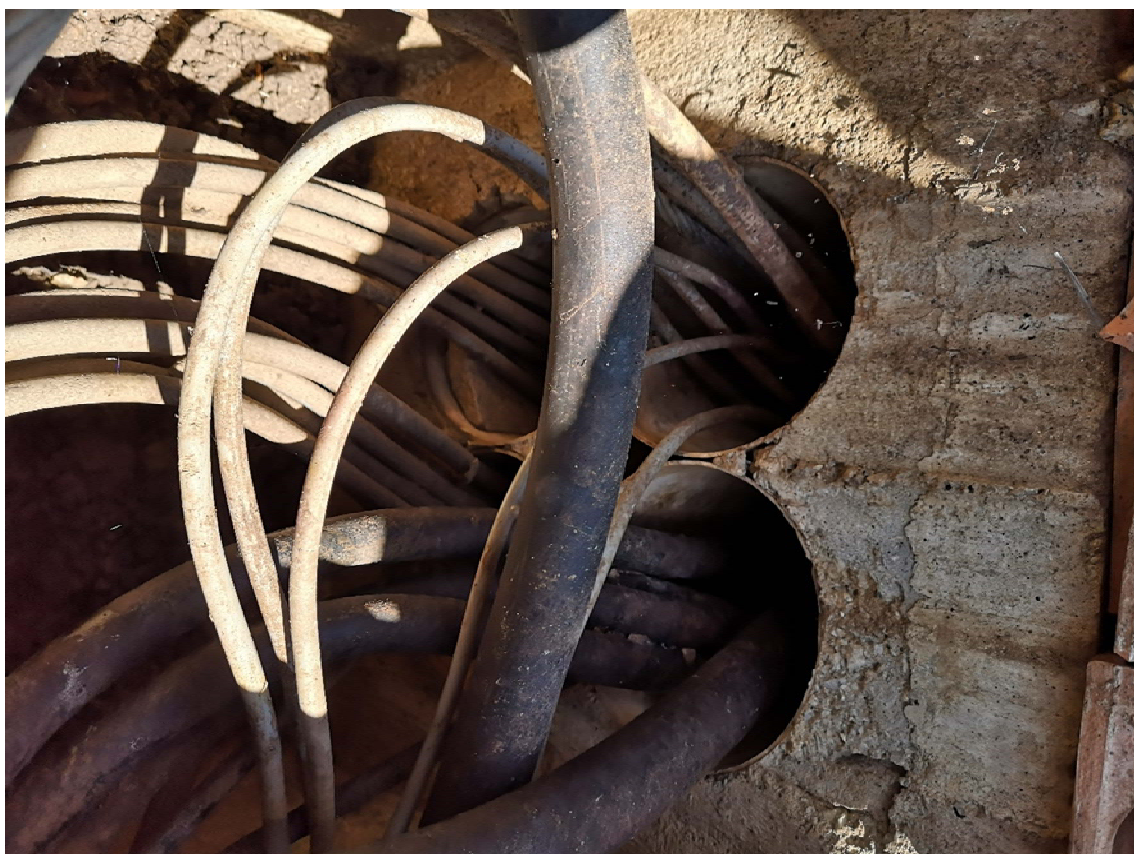
Foto n.4

Particolare pozzetto di distribuzione principale

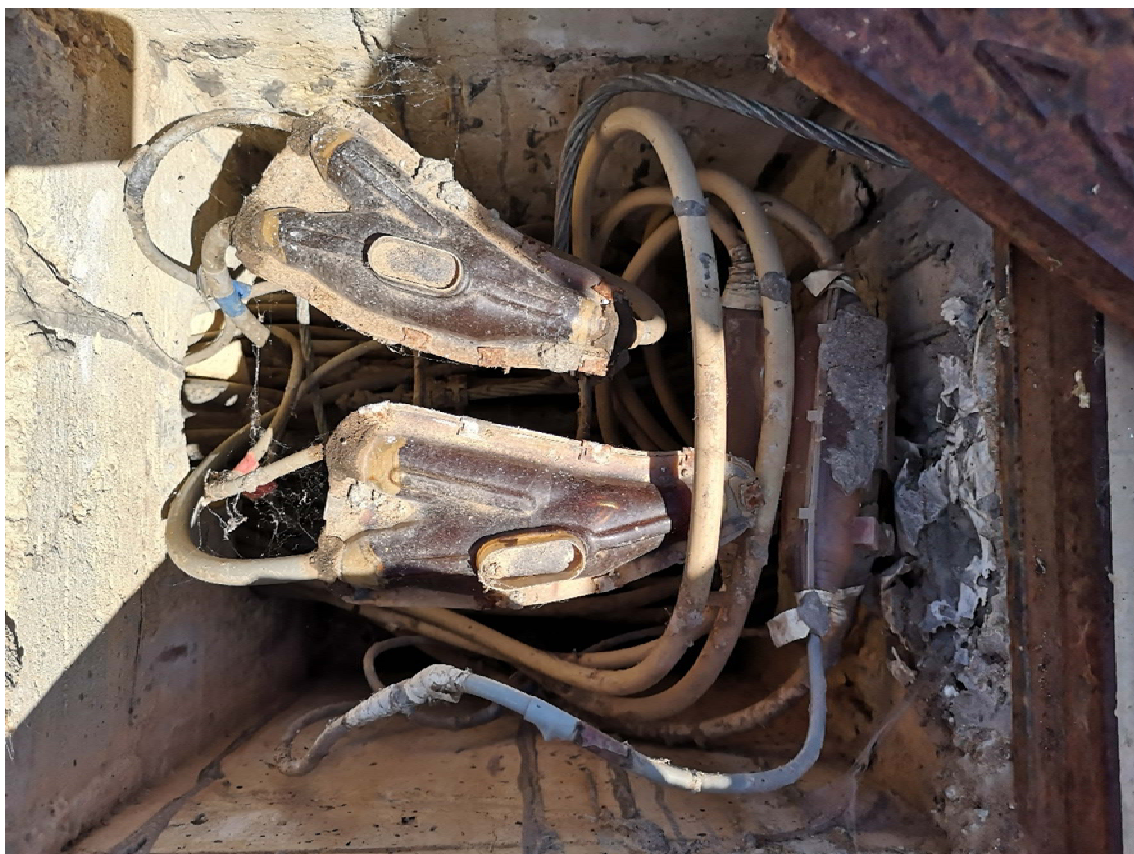
Foto n.5

Particolare pozzetto di derivazione corpi illuminanti coronamento

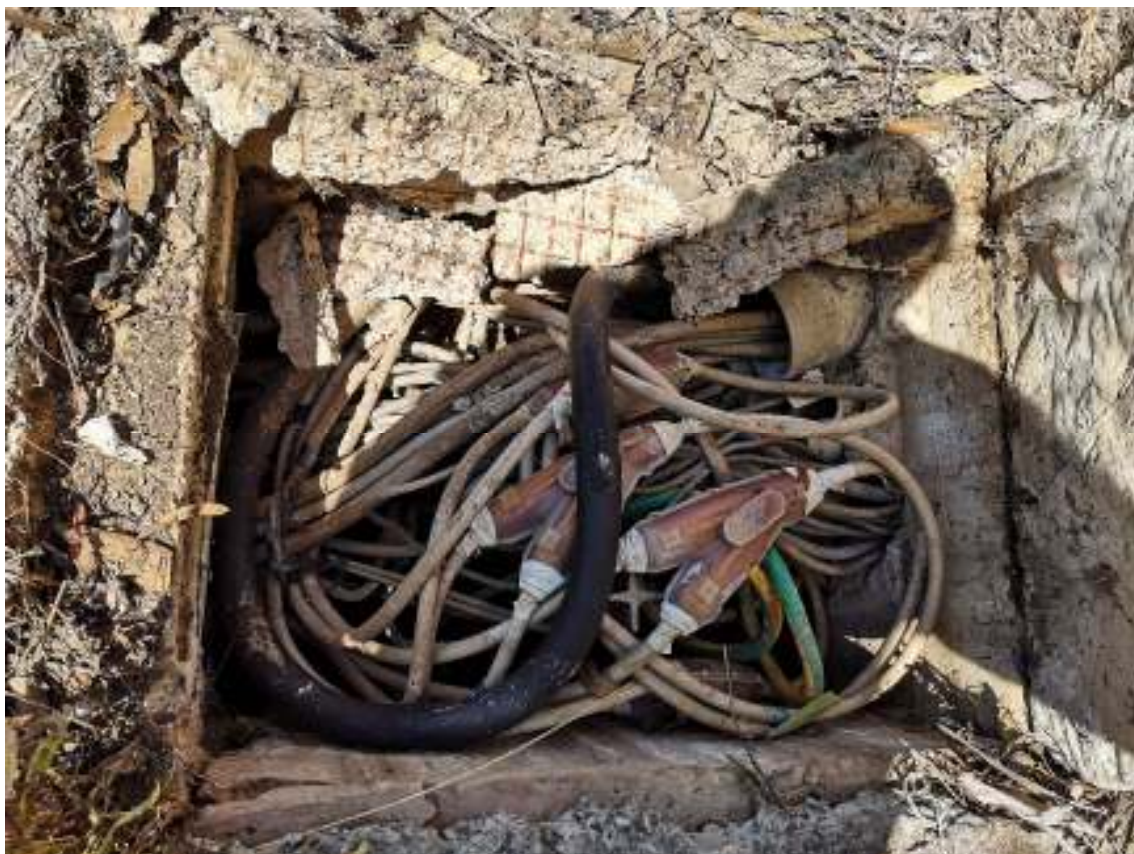
Foto n.6

Particolare pozzetto di distribuzione principale

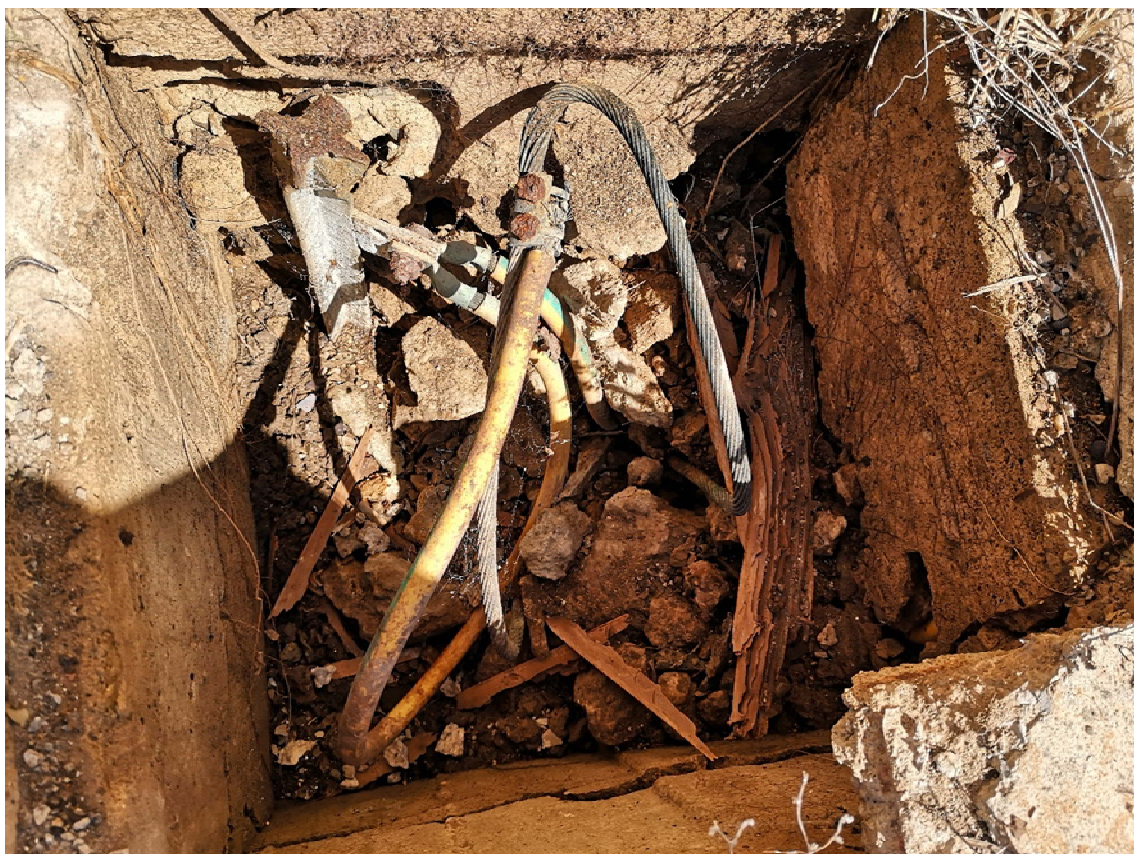
Foto n.7  
Particolare pozzetto di terra

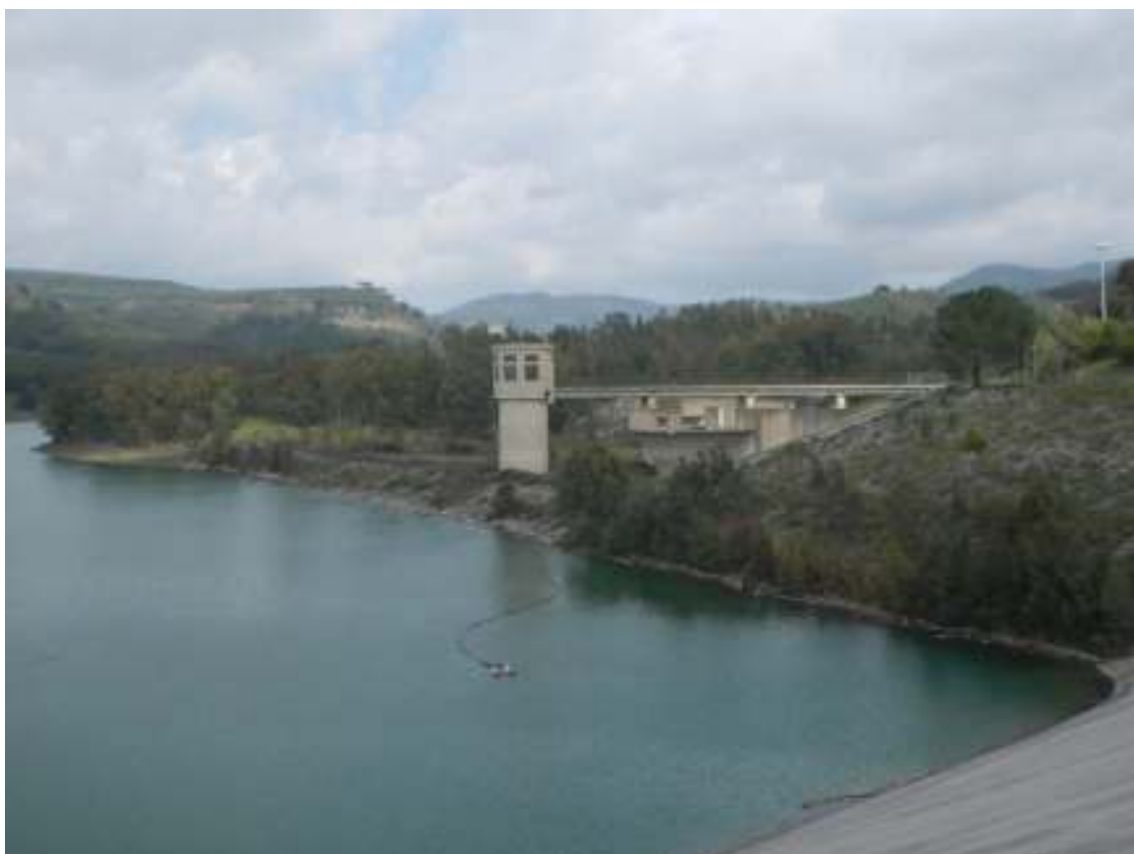
Foto n.8  
Panoramica torre di presa e pompa galleggiante

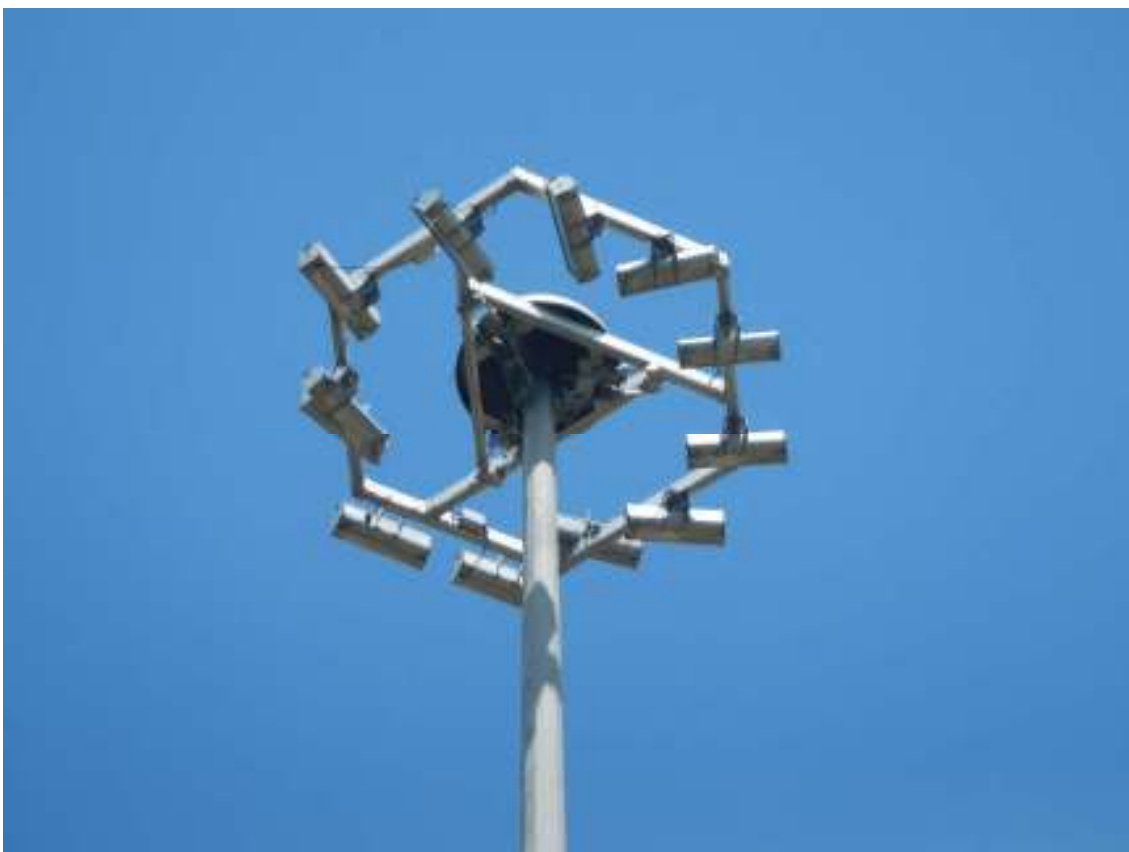
Foto n.10  
Particolare proiettori torre faro

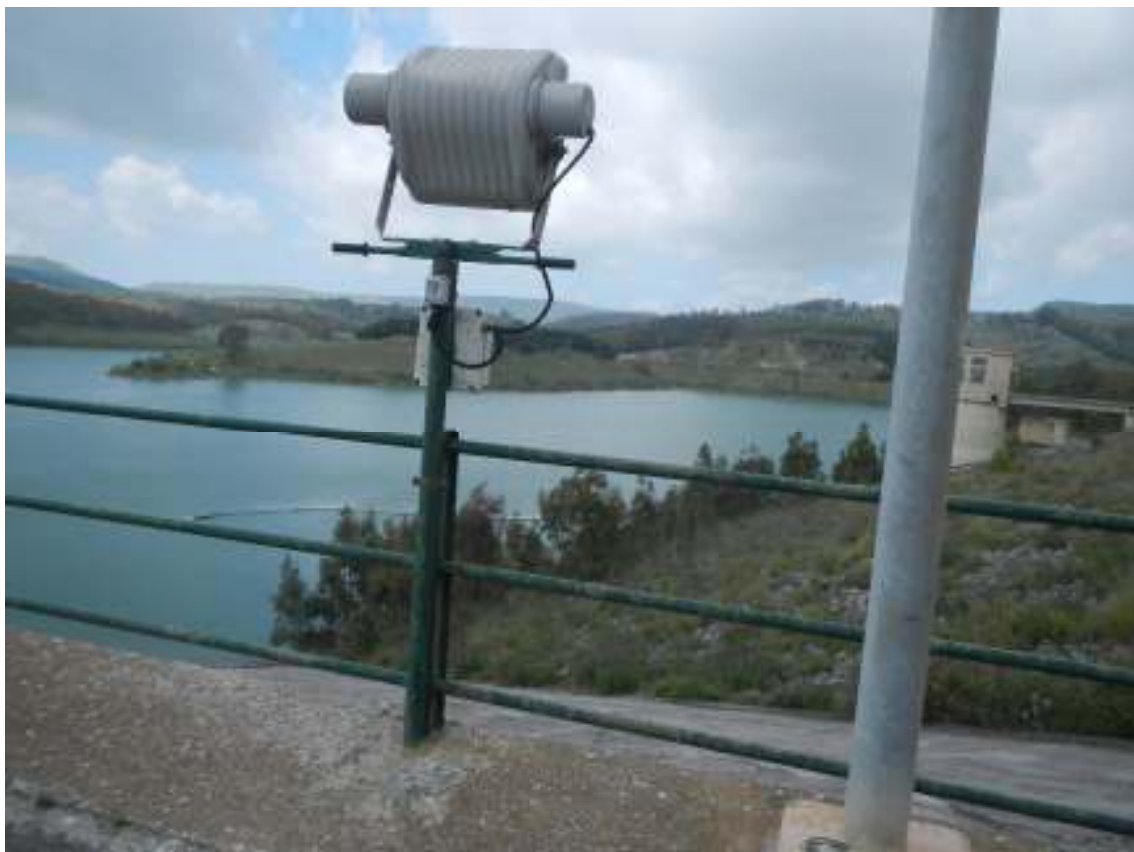
Foto n.11  
Particolare faro brandeggiamento

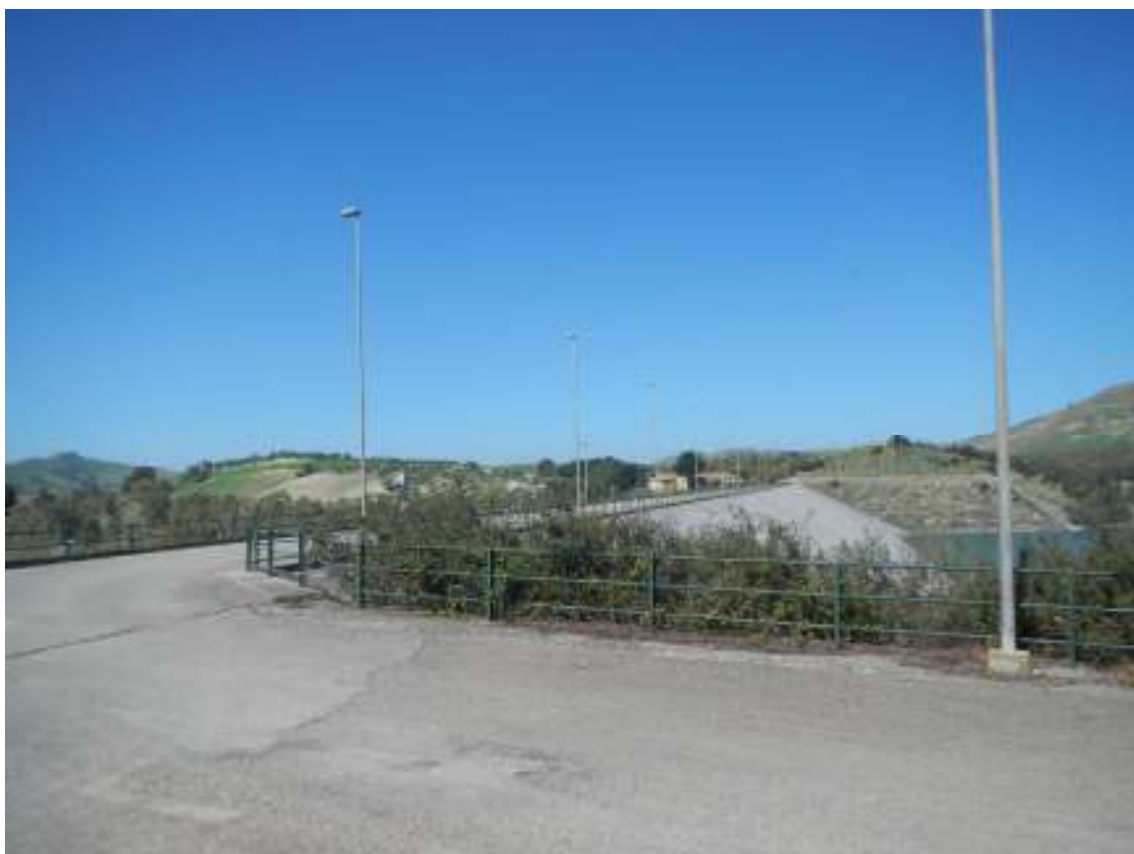
Foto n.12  
Panoramica armature coronamento
