Progetto esecutivo  
Adeguamento degli impianti elettrici a servizio  
delle infrastrutture gestite dal DRAR.  
Lotto 2: Dighe Olivo, Sciaгуana, Nicoletti,  
Ponte Barca e Santa Rosalia  
CUP: G98H18000100001 – CIG: 78632184C4

Stato di fatto

Relazione tecnico descrittiva e  
documentazione fotografica

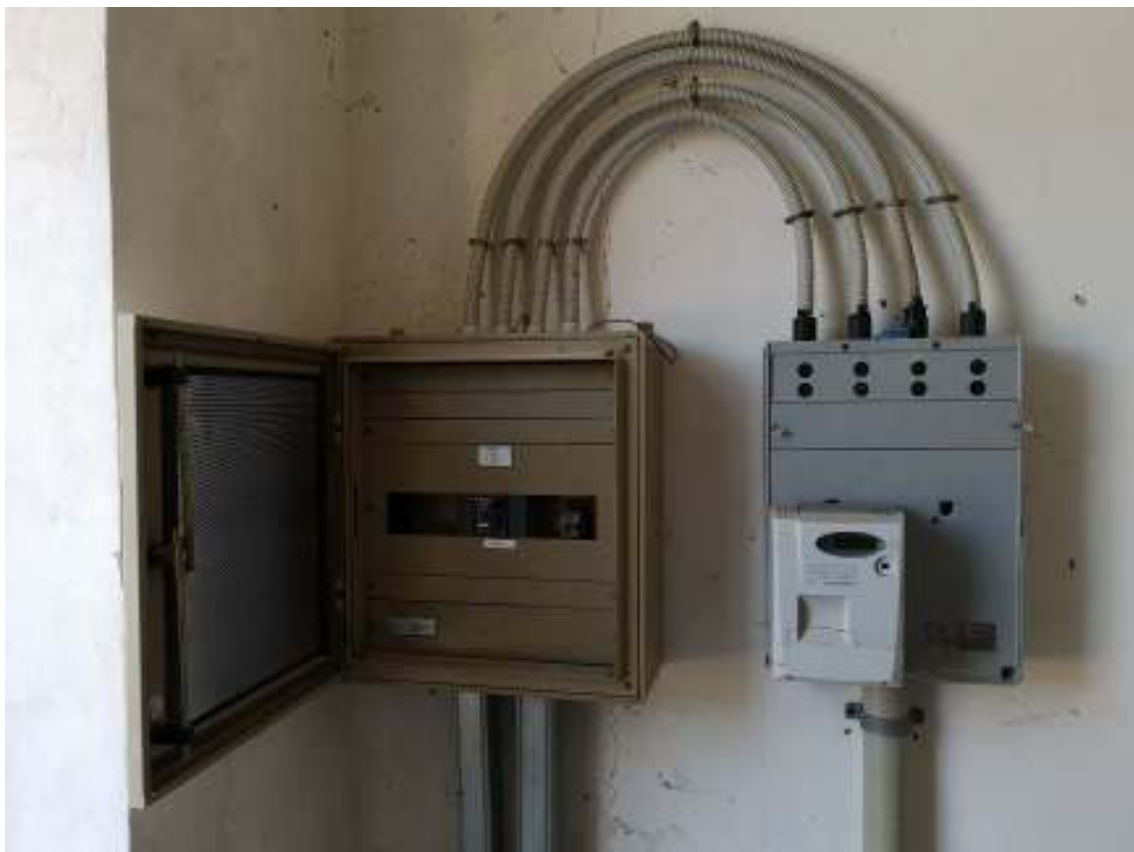
Foto n.13  
Punto e quadro di consegna

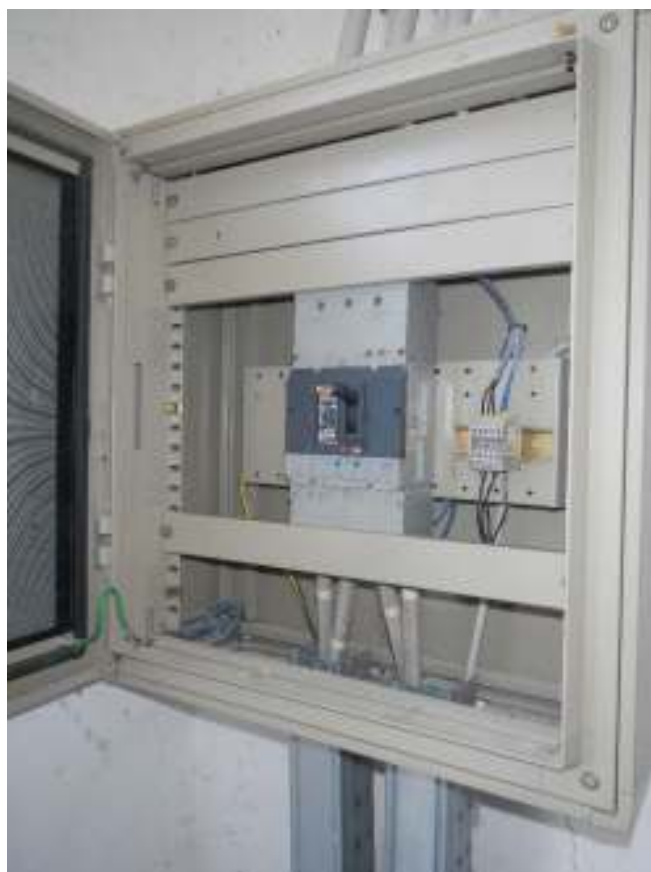
Foto n.14  
Particolare quadro di consegna

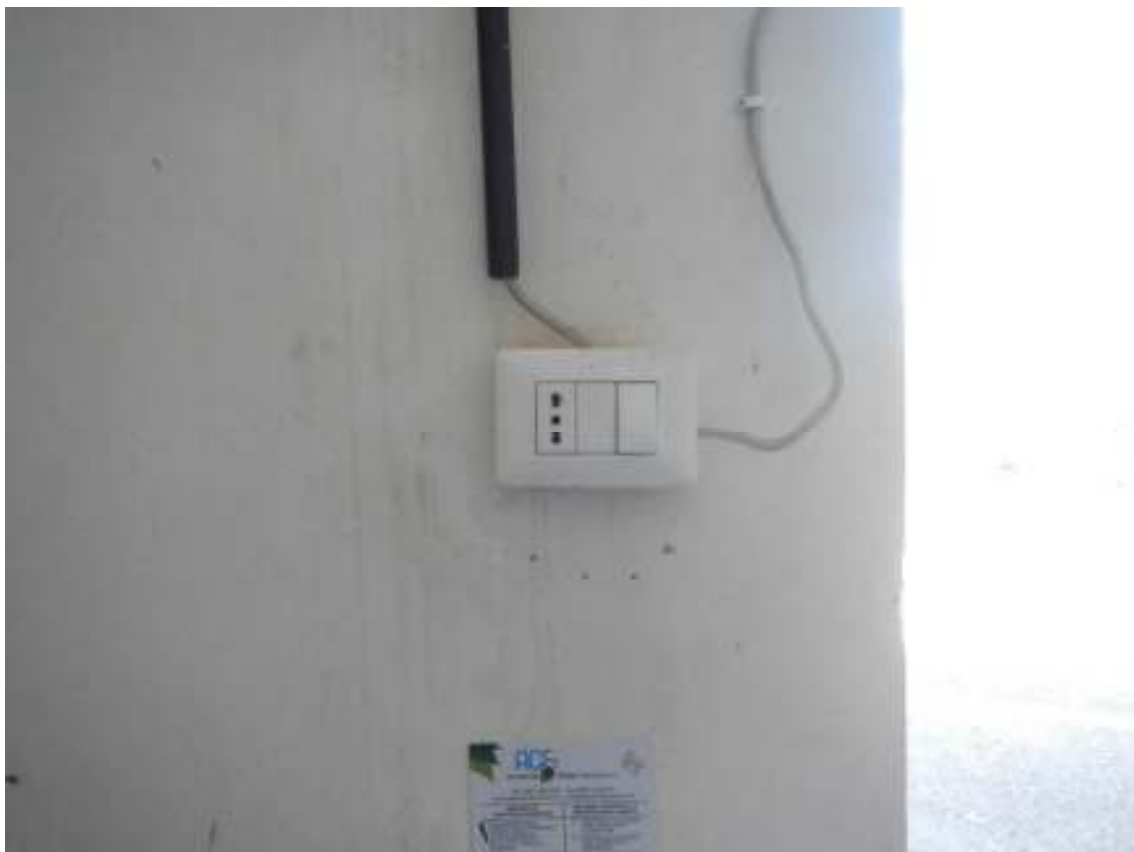
Foto n.15

Particolare punto di comando cabina elettrica

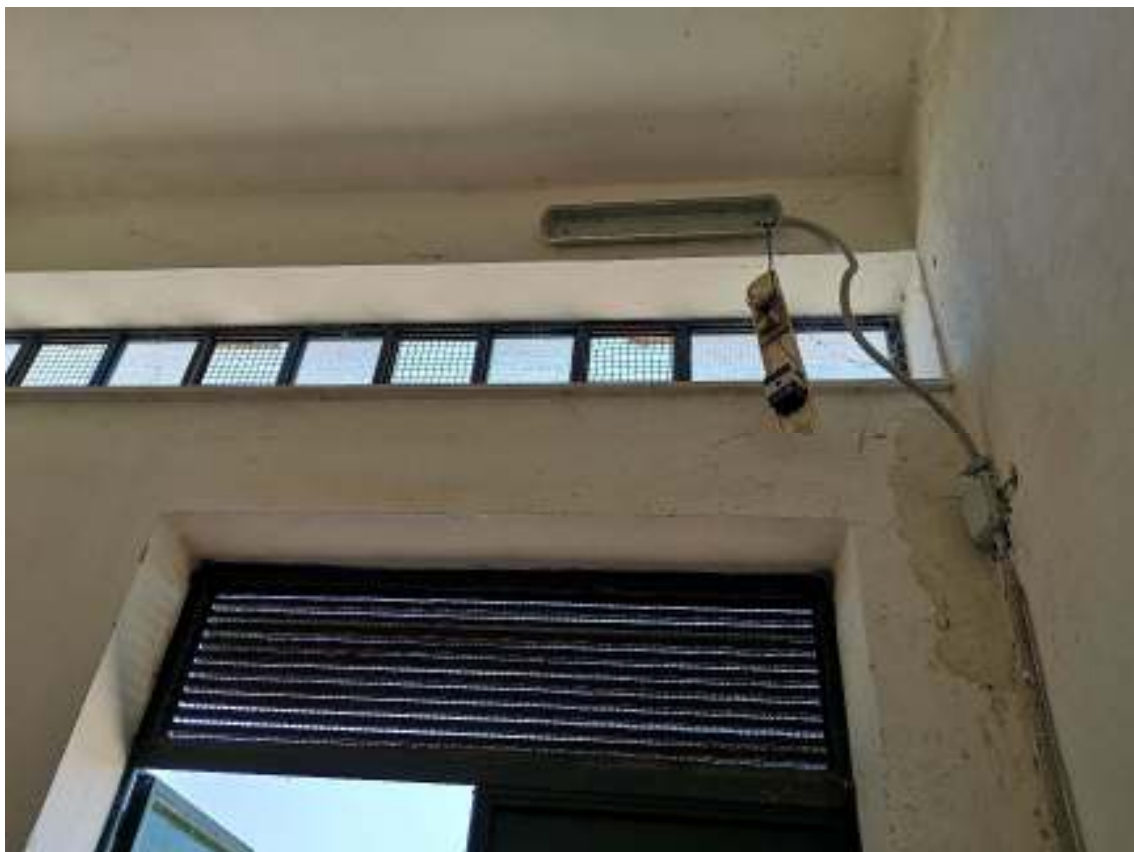
Foto n.16

Particolare corpo illuminante locale gruppo elettrogeno

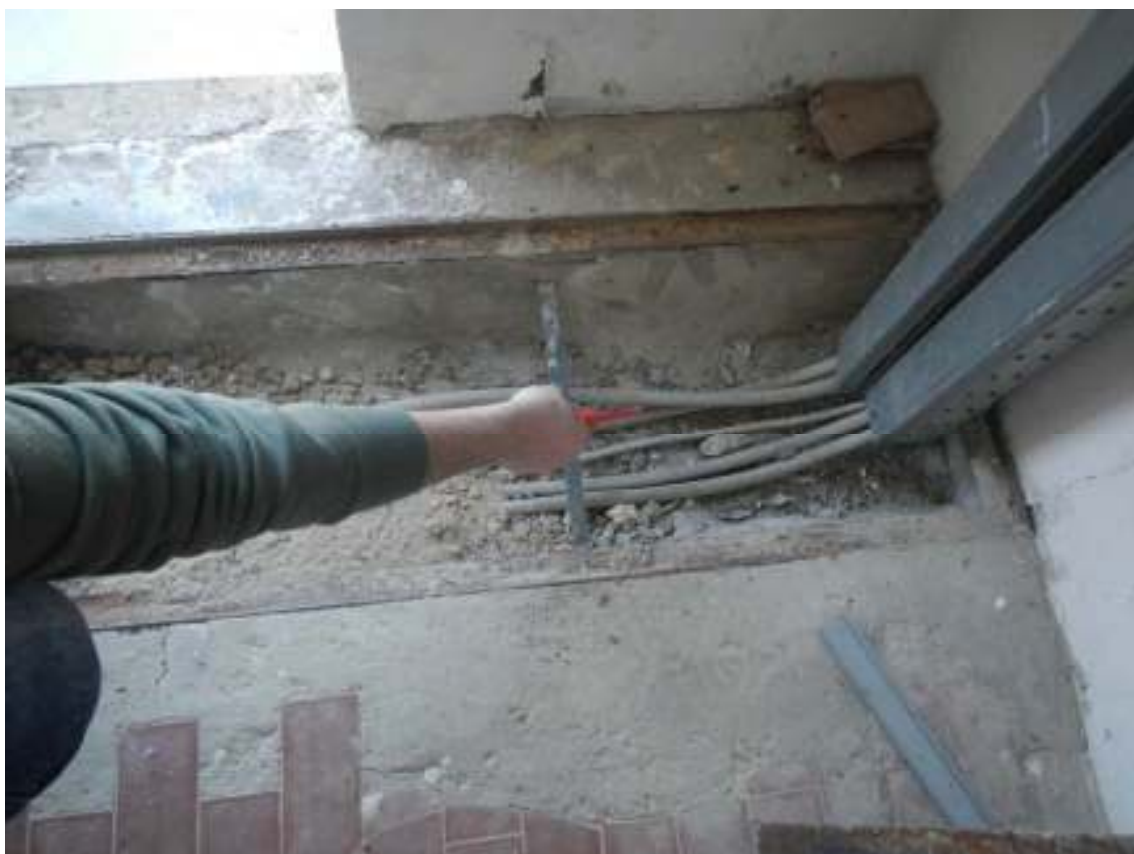
Foto n.17  
Particolare cunicolo cabina

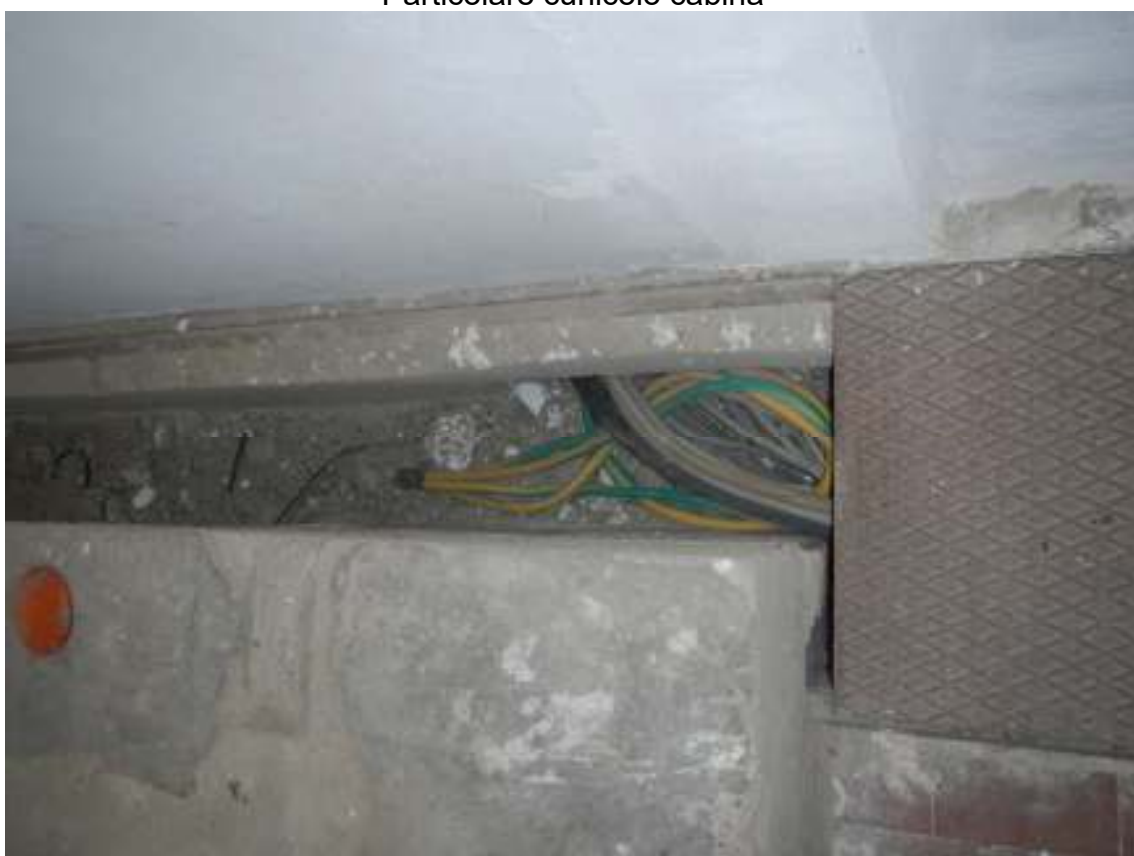
Foto n.18  
Particolare cunicolo cabina

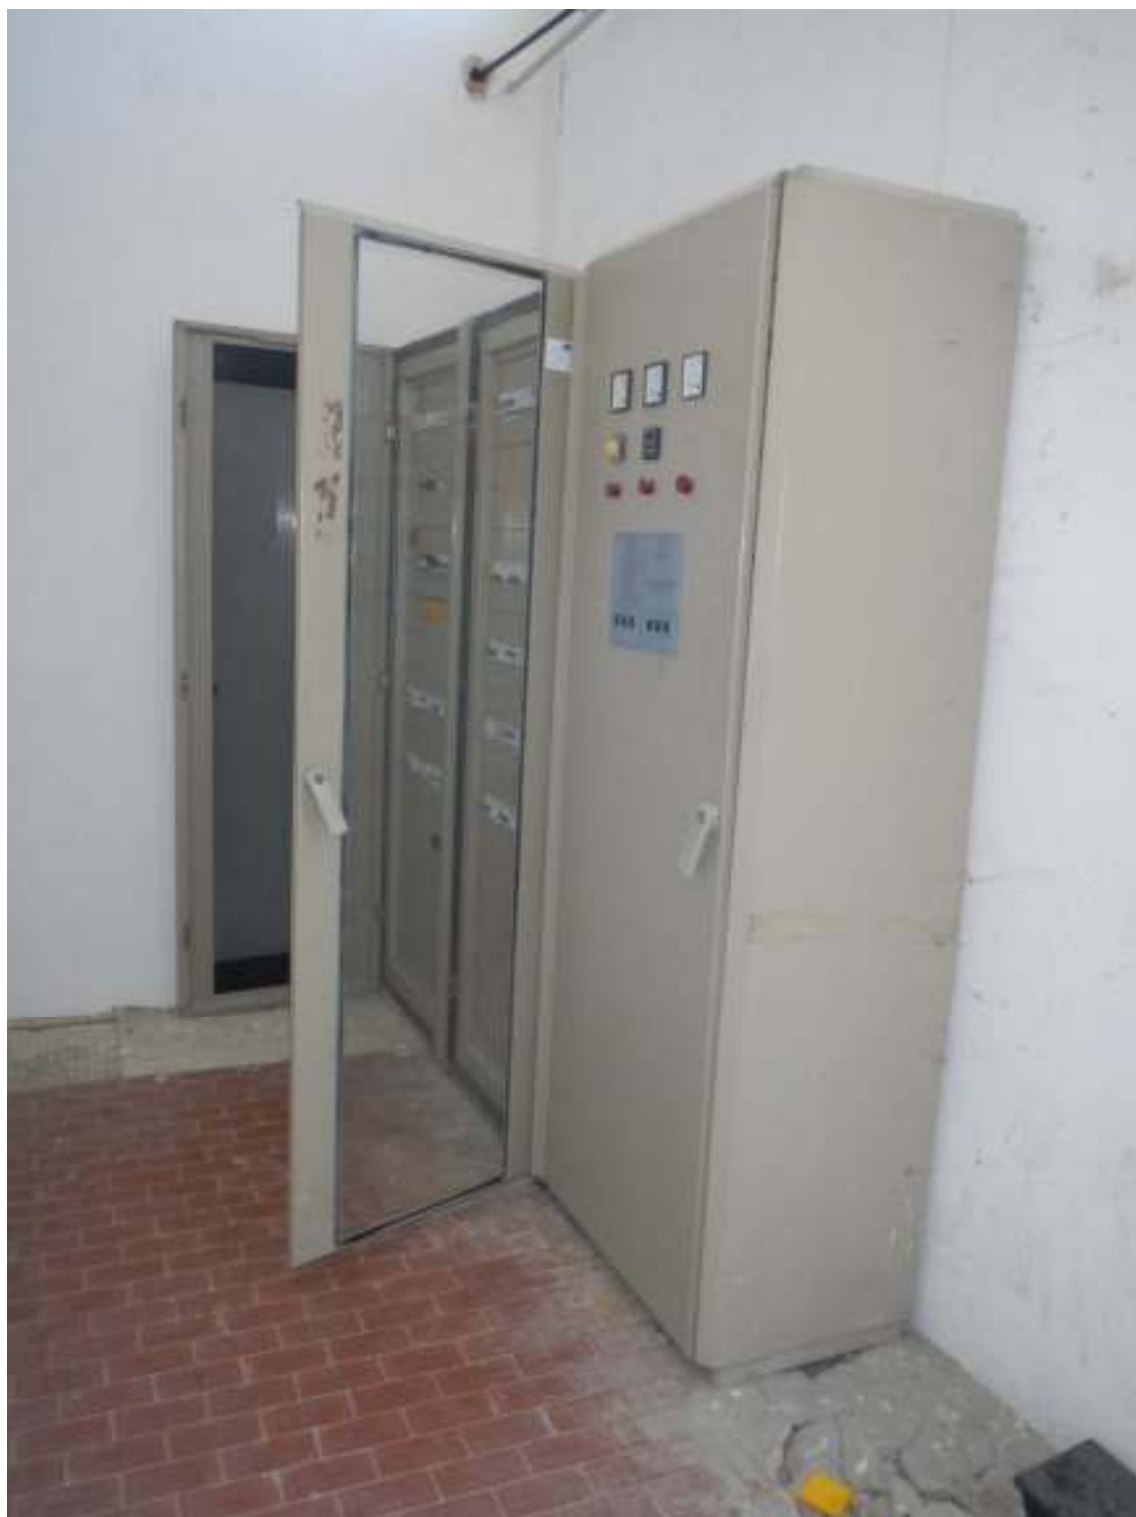
Foto n.19  
Quadro generale

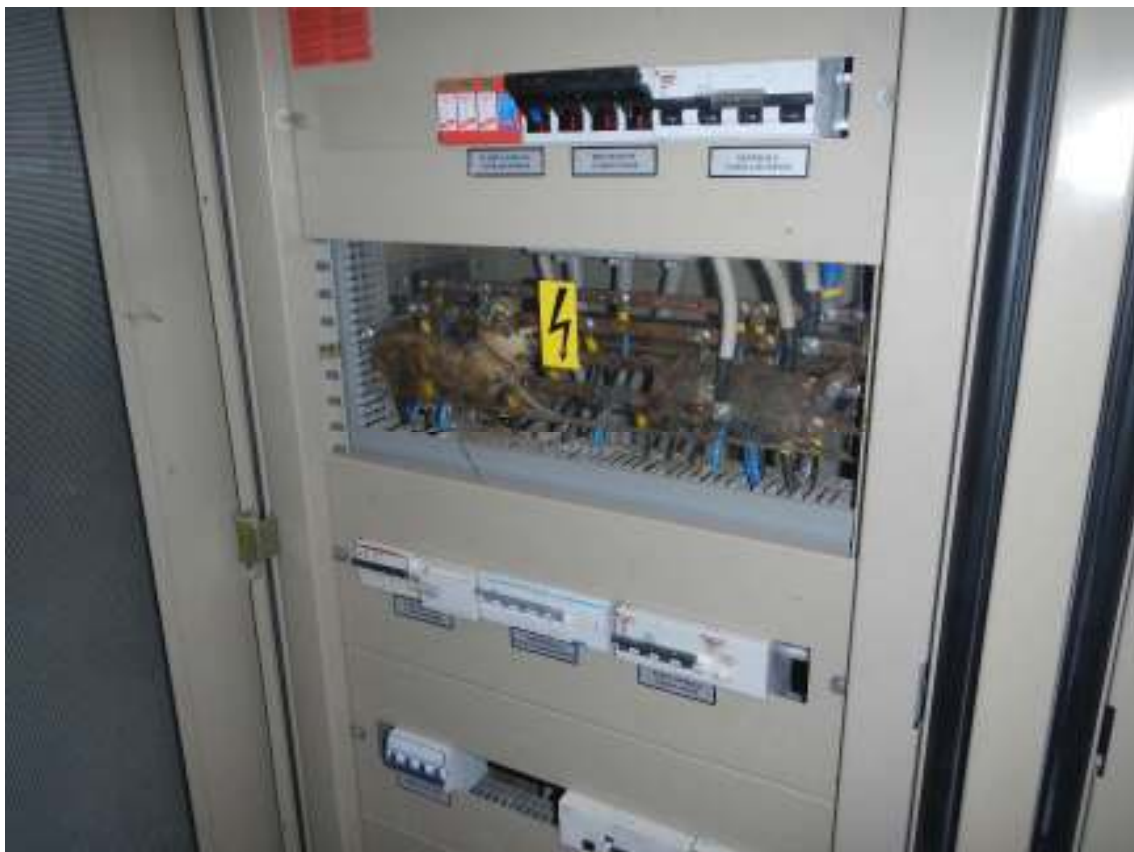
Foto n.20

Particolare roditori folgorati all'interno del quadro generale

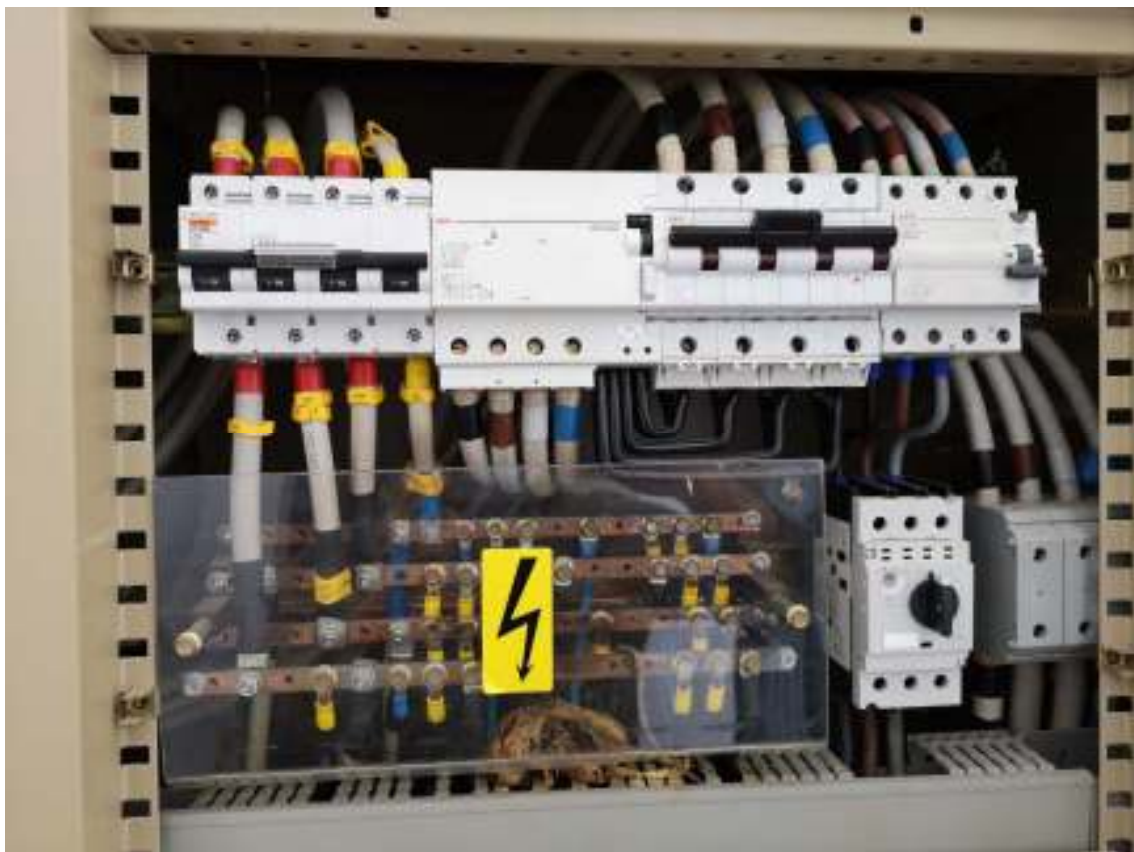
Foto n.21

Particolare roditori folgorati all'interno del quadro generale

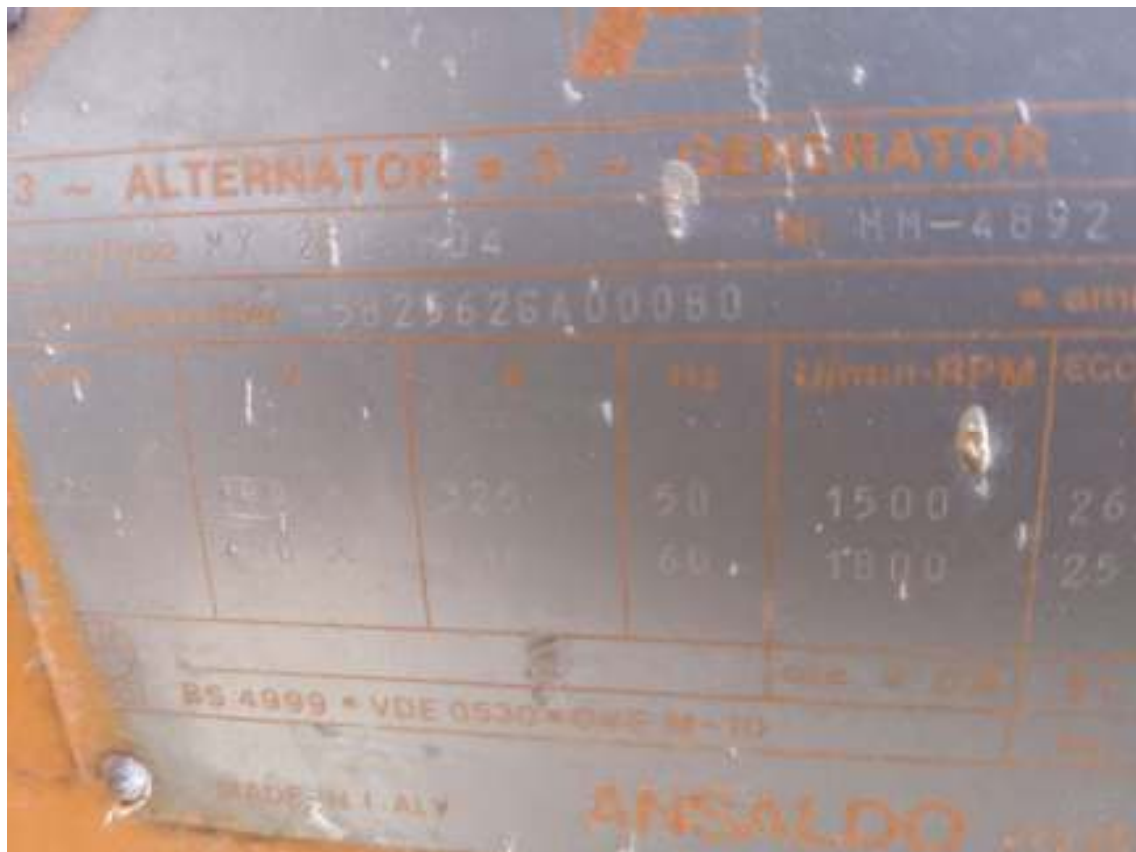
Foto n.22

Targhetta identificativa gruppo elettrogeno

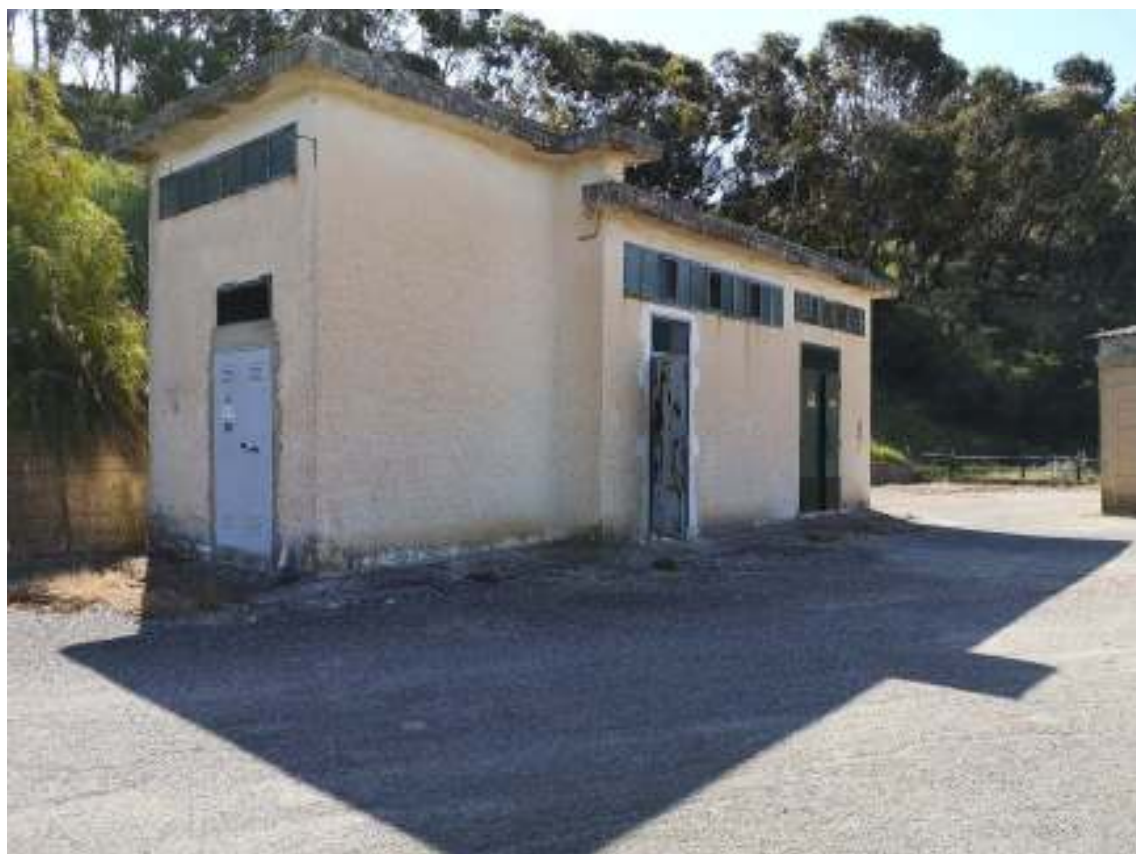
Foto n.23

Cabina elettrica e locale gruppo elettrogeno

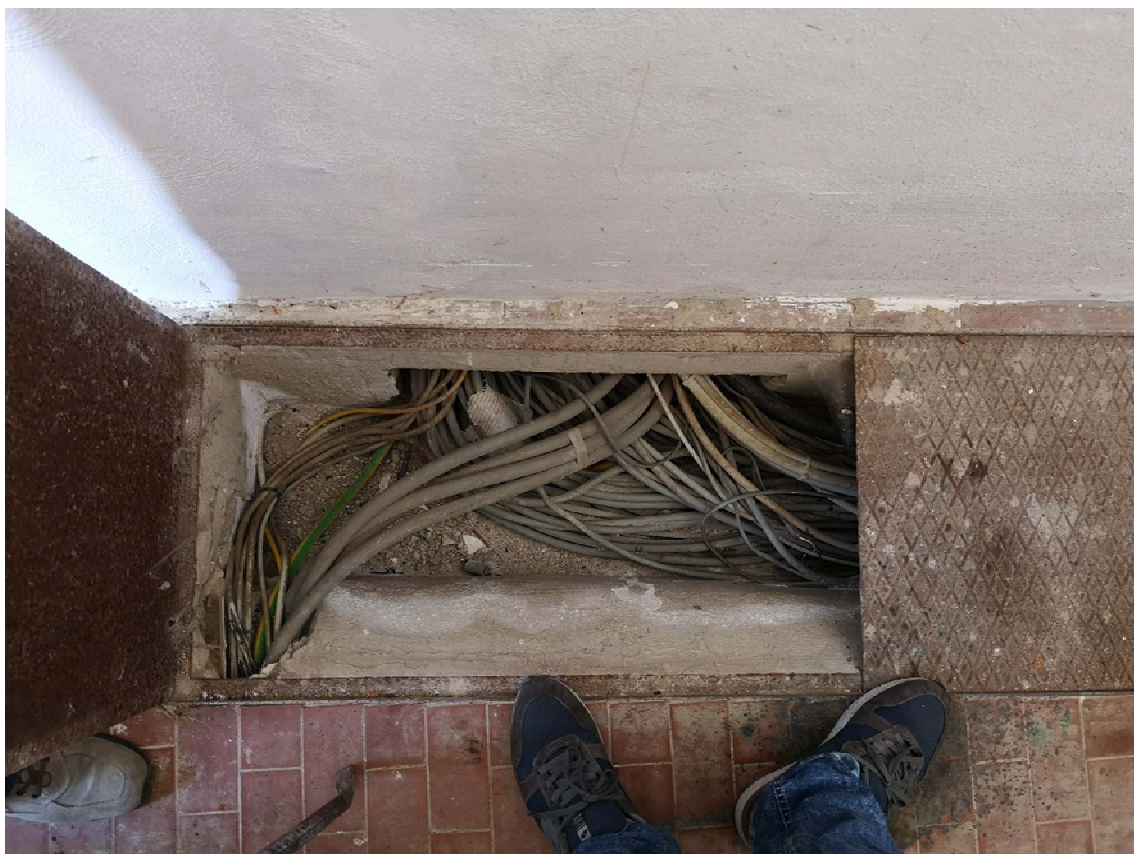
Foto n.24  
Particolare cunicolo cabina

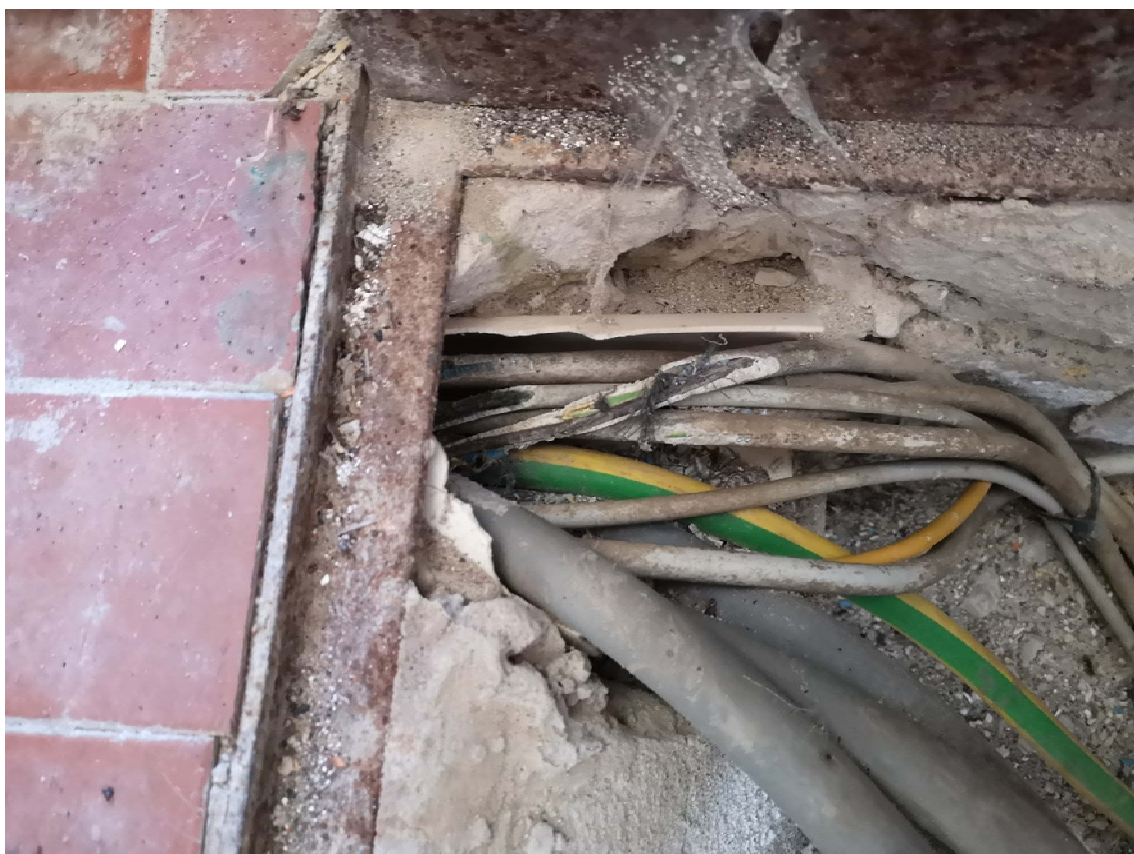
Foto n.25  
Particolare cunicolo cabina

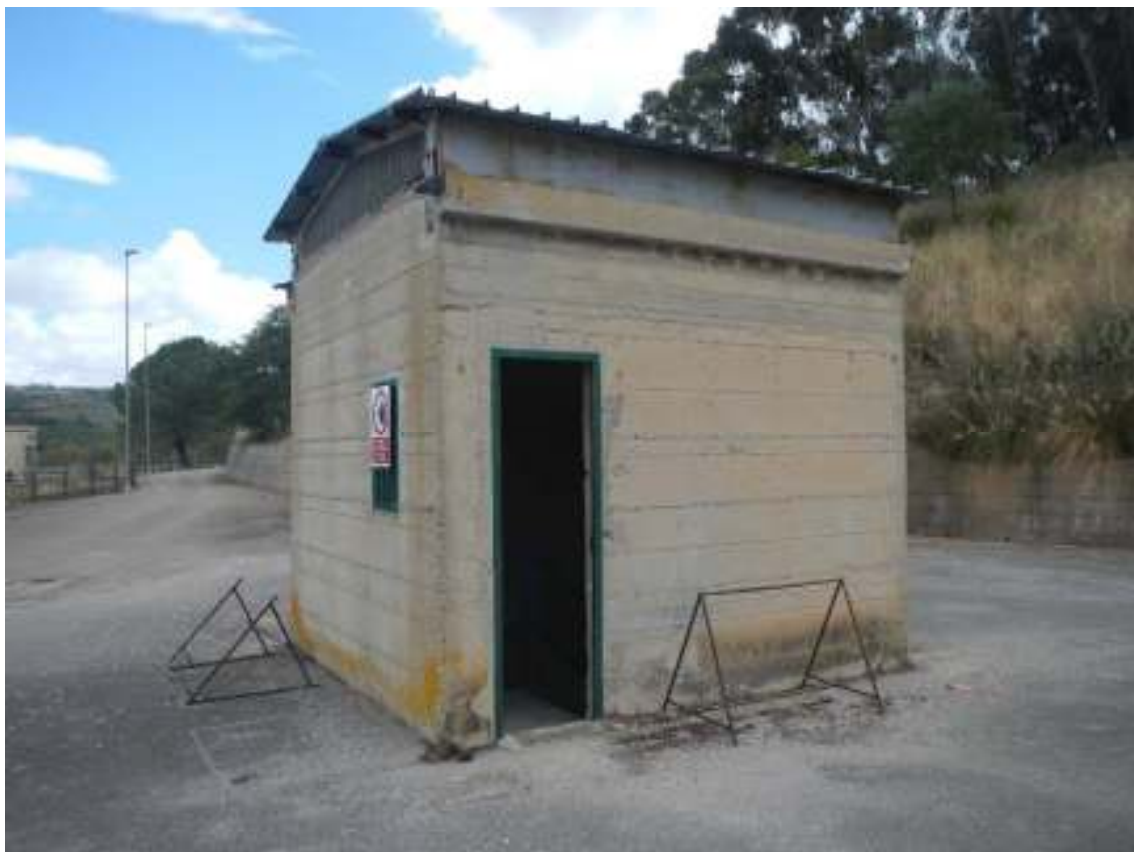
Foto n.26

Cabina di accesso ai cunicoli di drenaggio

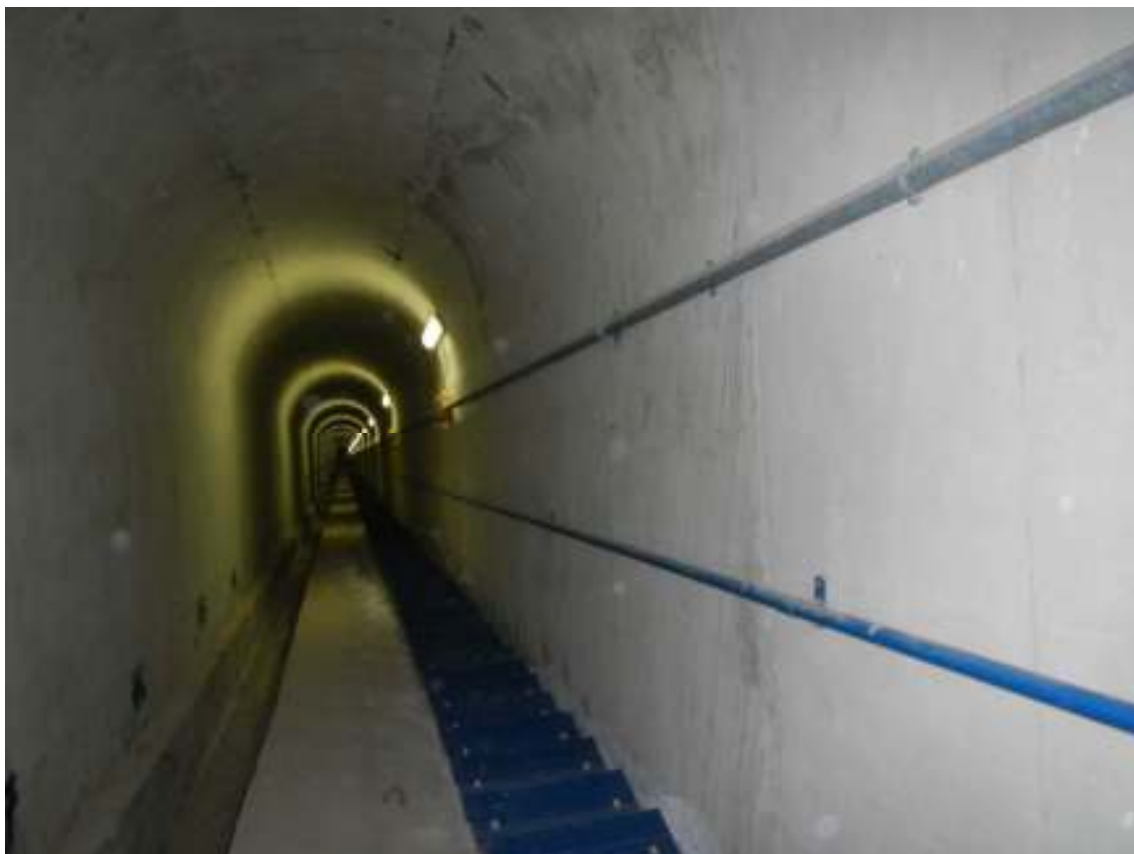
Foto n.27

Cunicoli di drenaggio

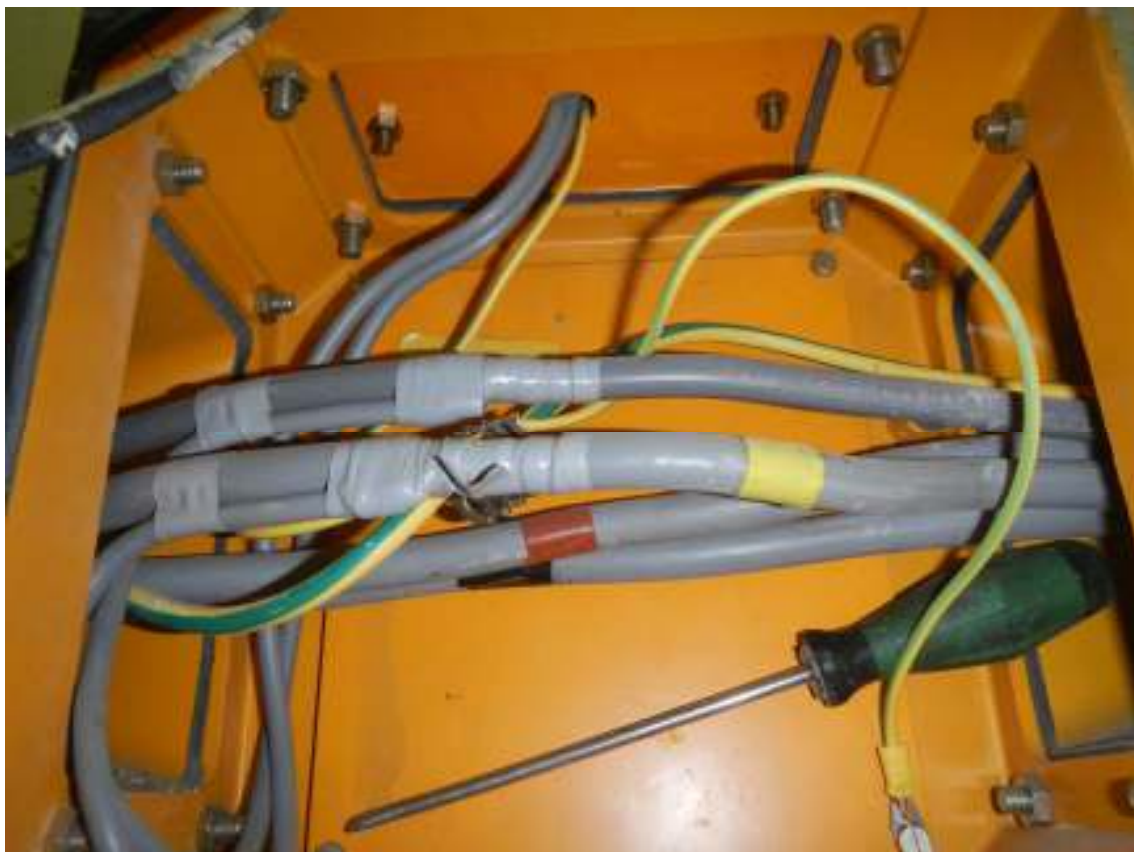
Foto n.28

Particolare derivazione corpi illuminanti cunicoli di drenaggio

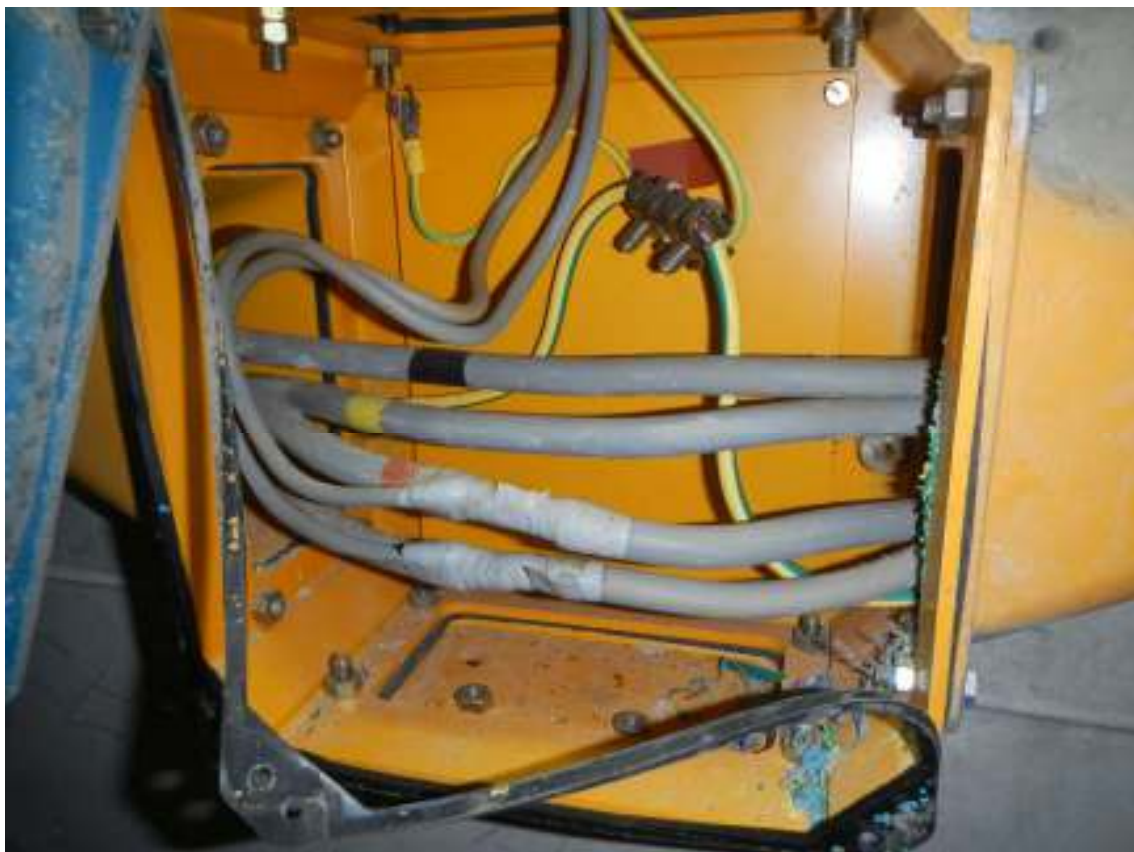
Foto n.29

Particolare derivazione corpi illuminanti cunicoli di drenaggio

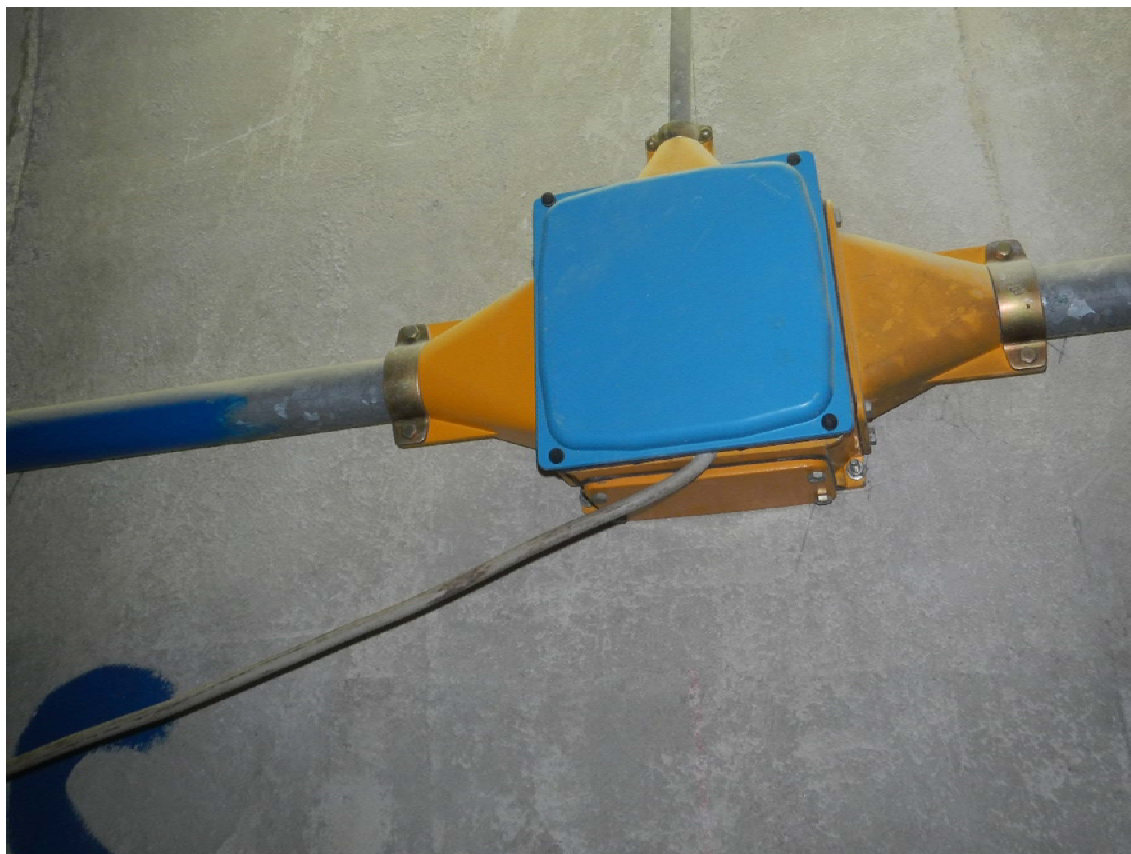
Foto n.30

Particolare derivazione presa FM volante cunicoli di drenaggio

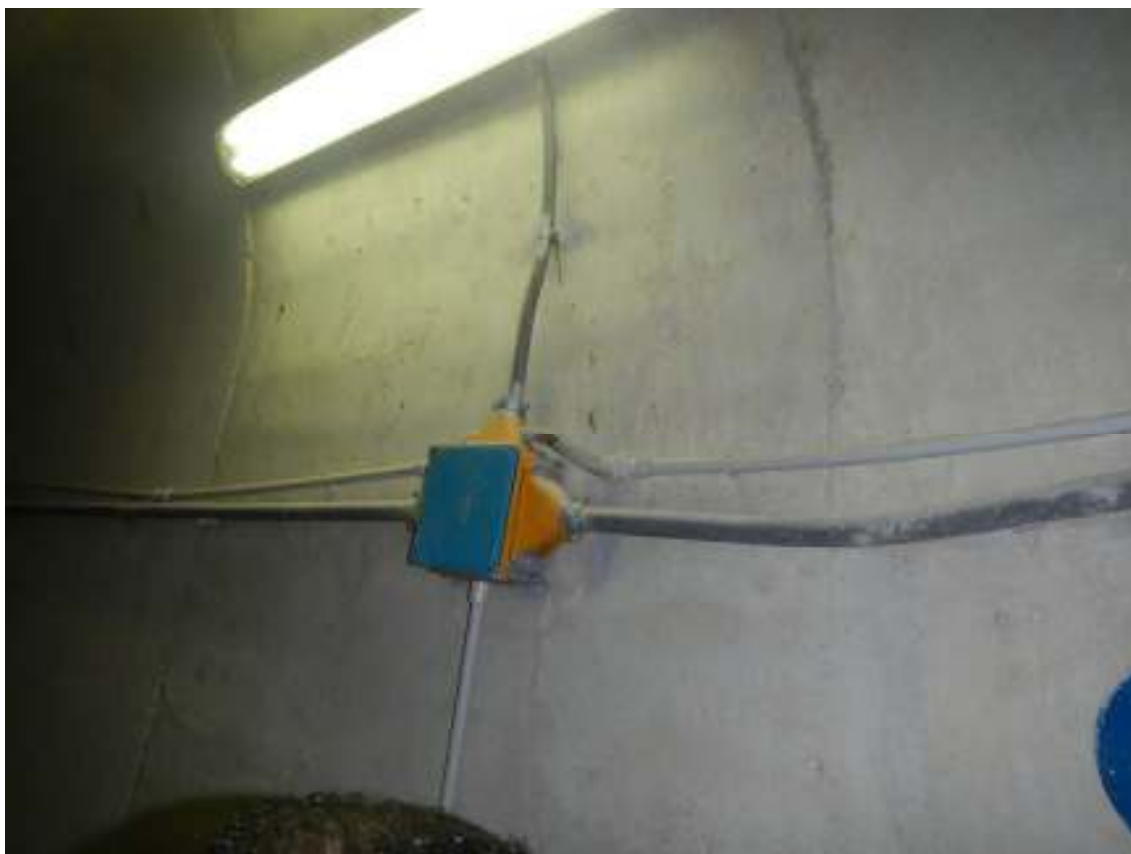
Foto n.31

Particolare tubazione aggiuntiva cunicoli di drenaggio

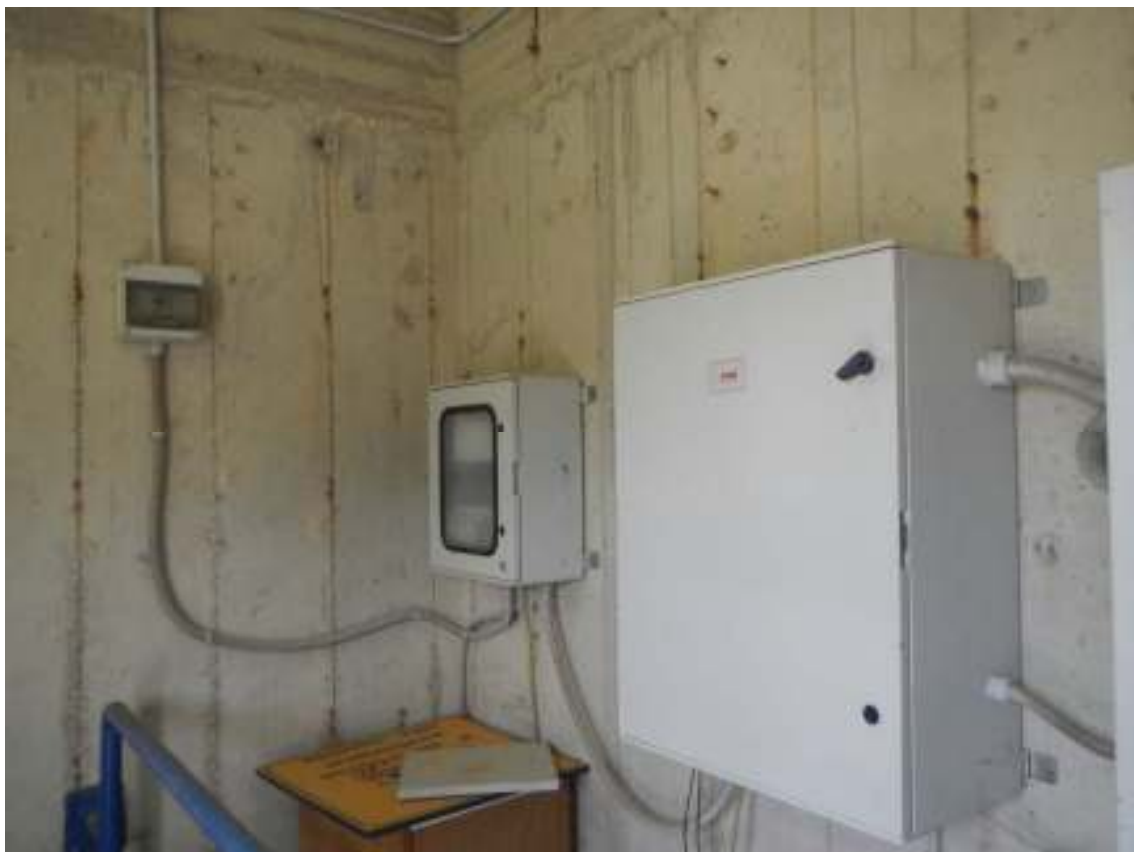
Foto n.32

Particolare quadri strumentazione di monitoraggio diga

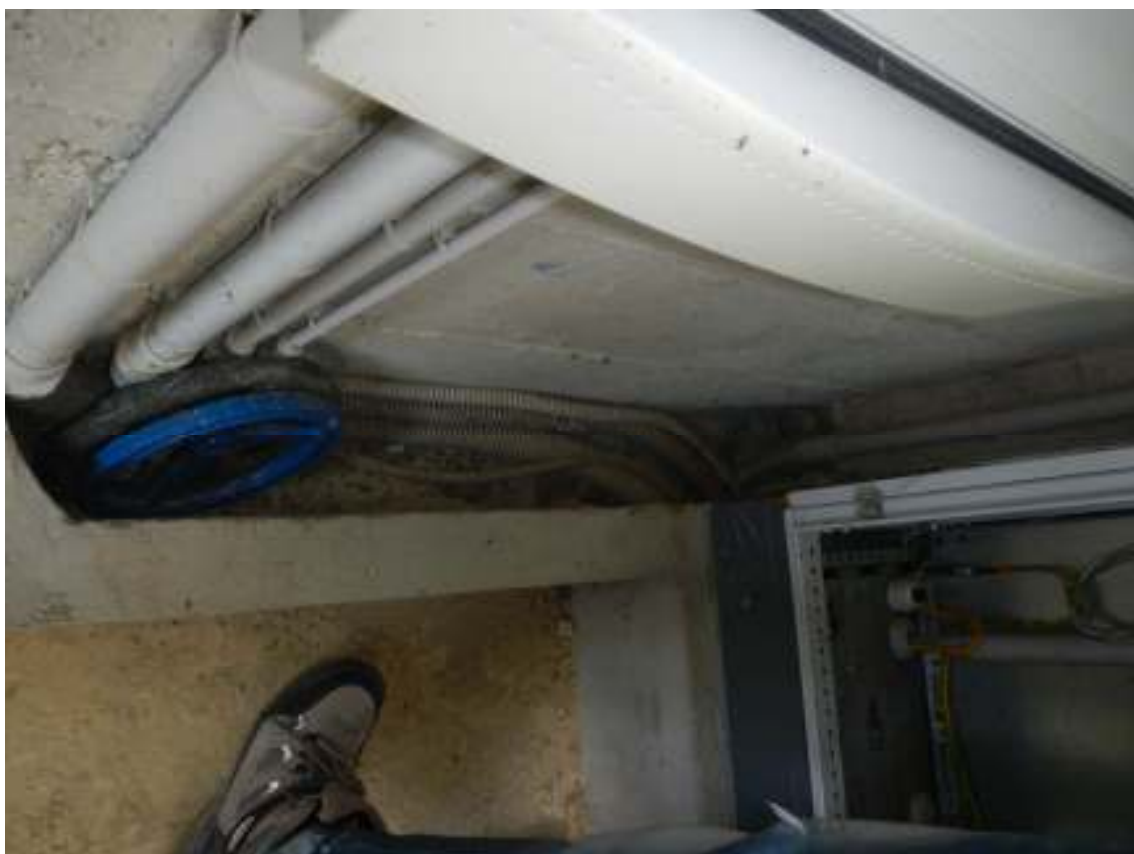
Foto n.33

Particolare cunicolo cabina di accesso centrale

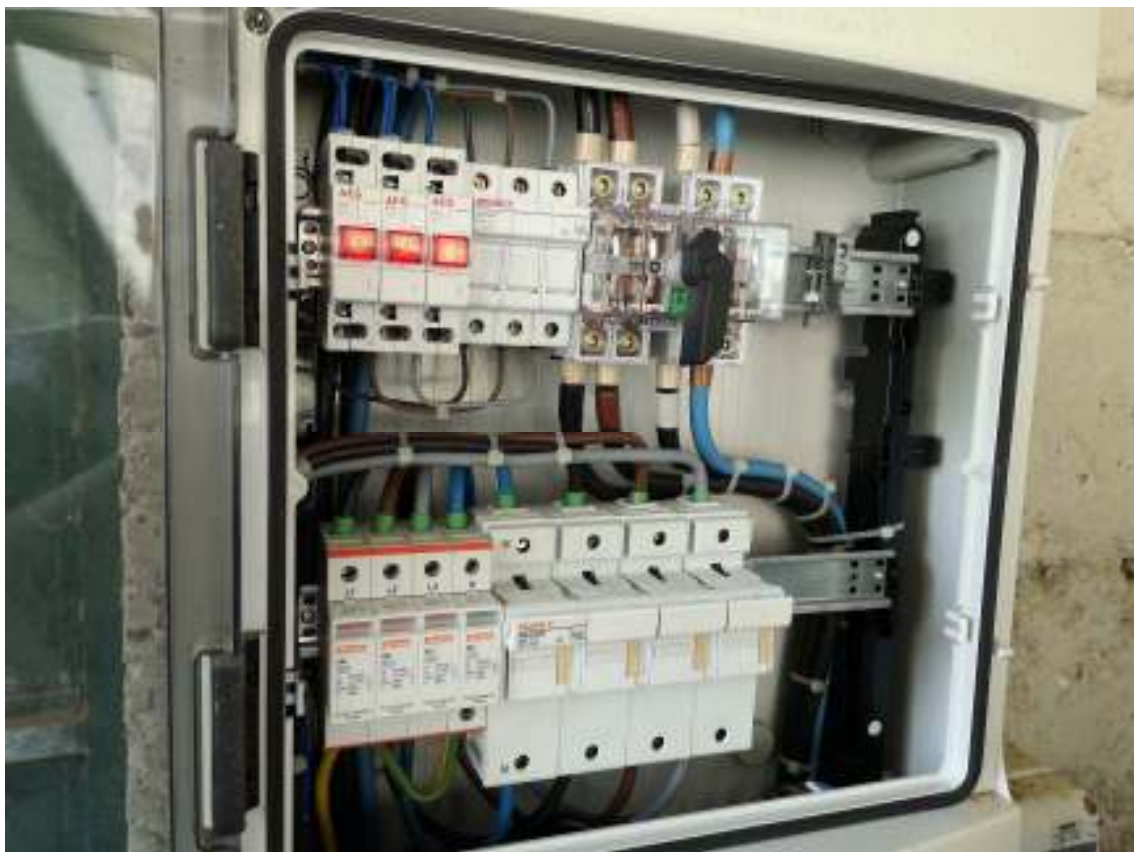
Foto n.34

Particolare cablaggio interno quadro pompe di rilancio drenaggi

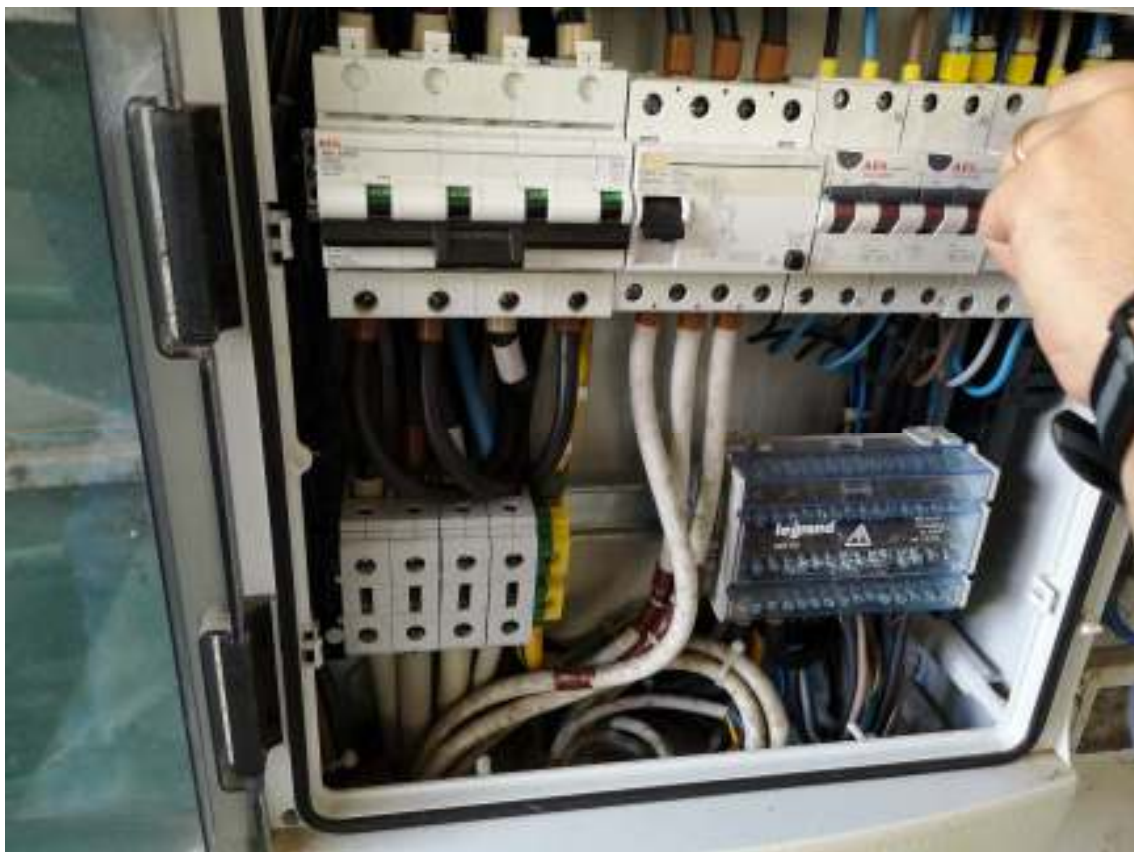
Foto n.35

Particolare cablaggio interno quadro pompe di rilancio drenaggi
