Progetto esecutivo  
Adeguamento degli impianti elettrici a servizio  
delle infrastrutture gestite dal DRAR.  
Lotto 2: Dighe Olivo, Sciaгуana, Nicoletti,  
Ponte Barca e Santa Rosalia  
CUP: G98H18000100001 – CIG: 78632184C4

Stato di fatto

Relazione tecnico descrittiva e  
documentazione fotografica

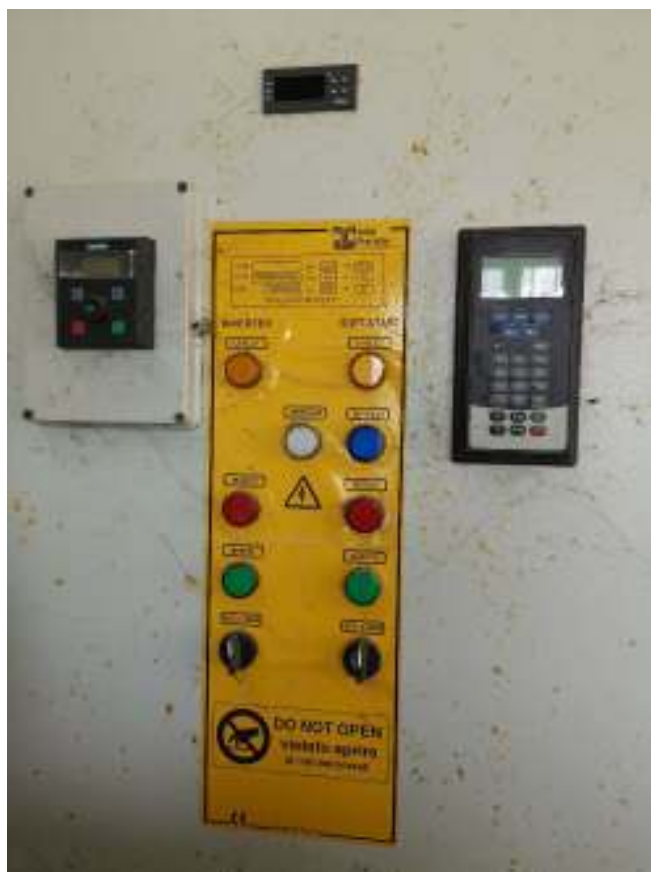
Foto n.36  
Quadro inverter pompe

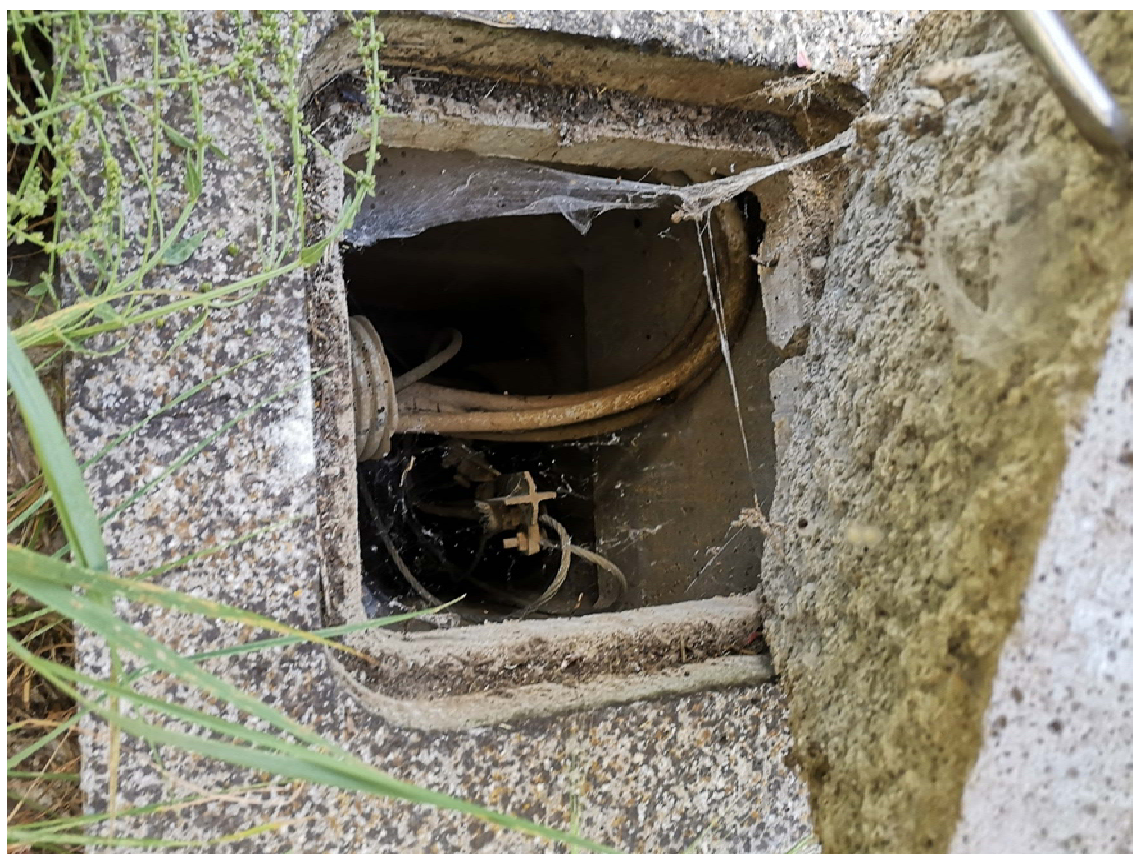
Foto n.37  
Pozzetto di arrivo linea quadro pompe

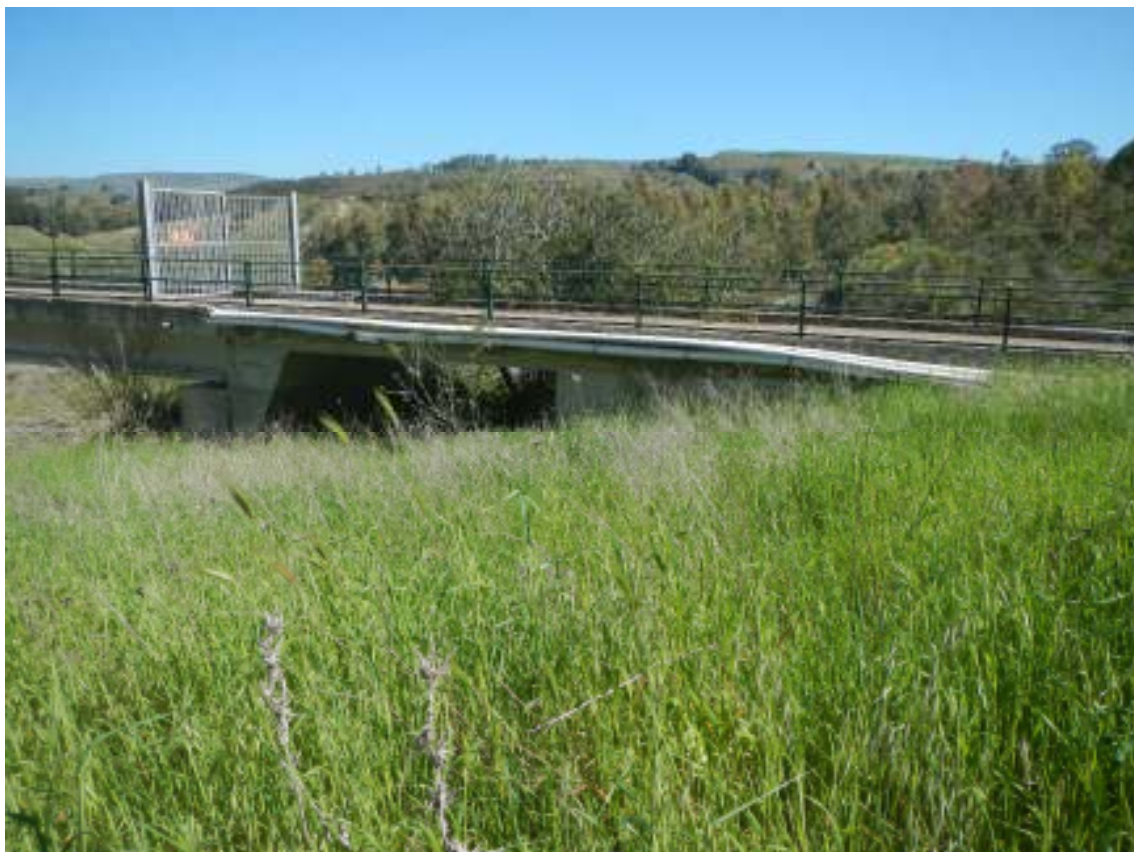
Foto n.38

Tubazione a servizio della torre di presa

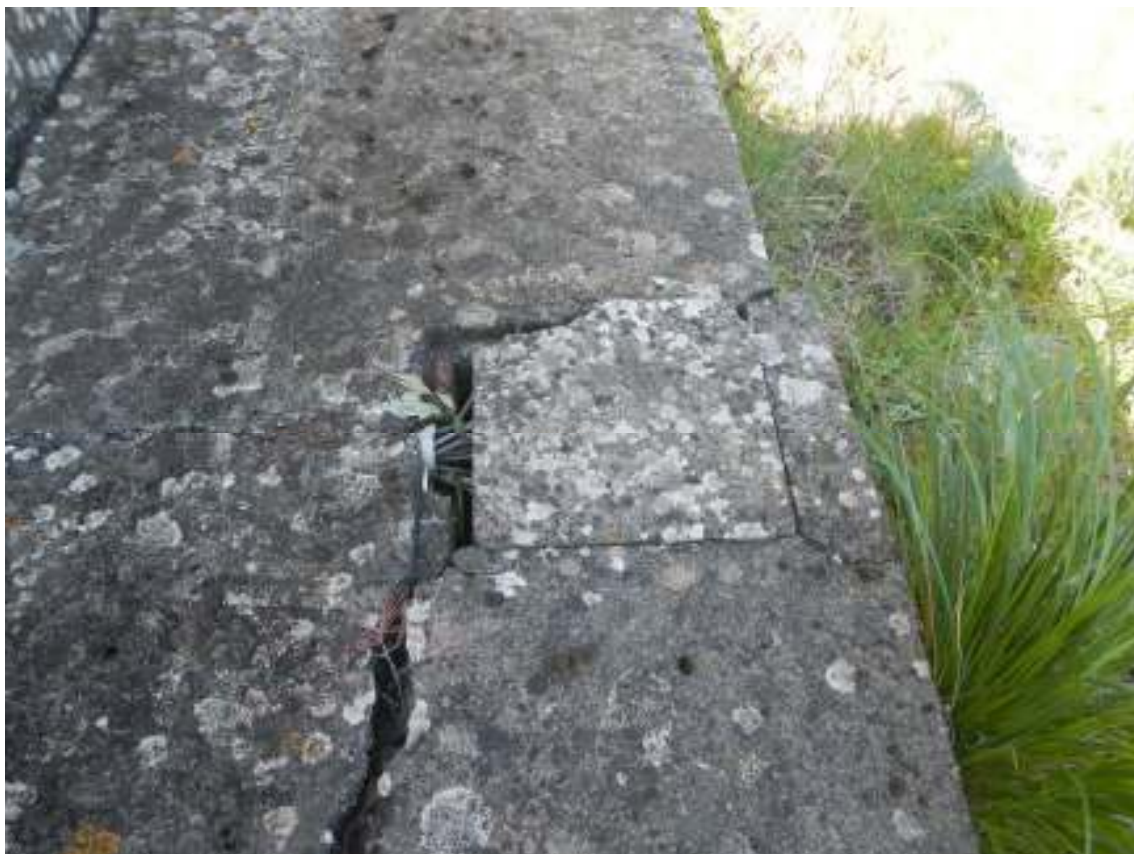
Foto n.39

Pozzetto a servizio del gruppo elettrogeno n.2

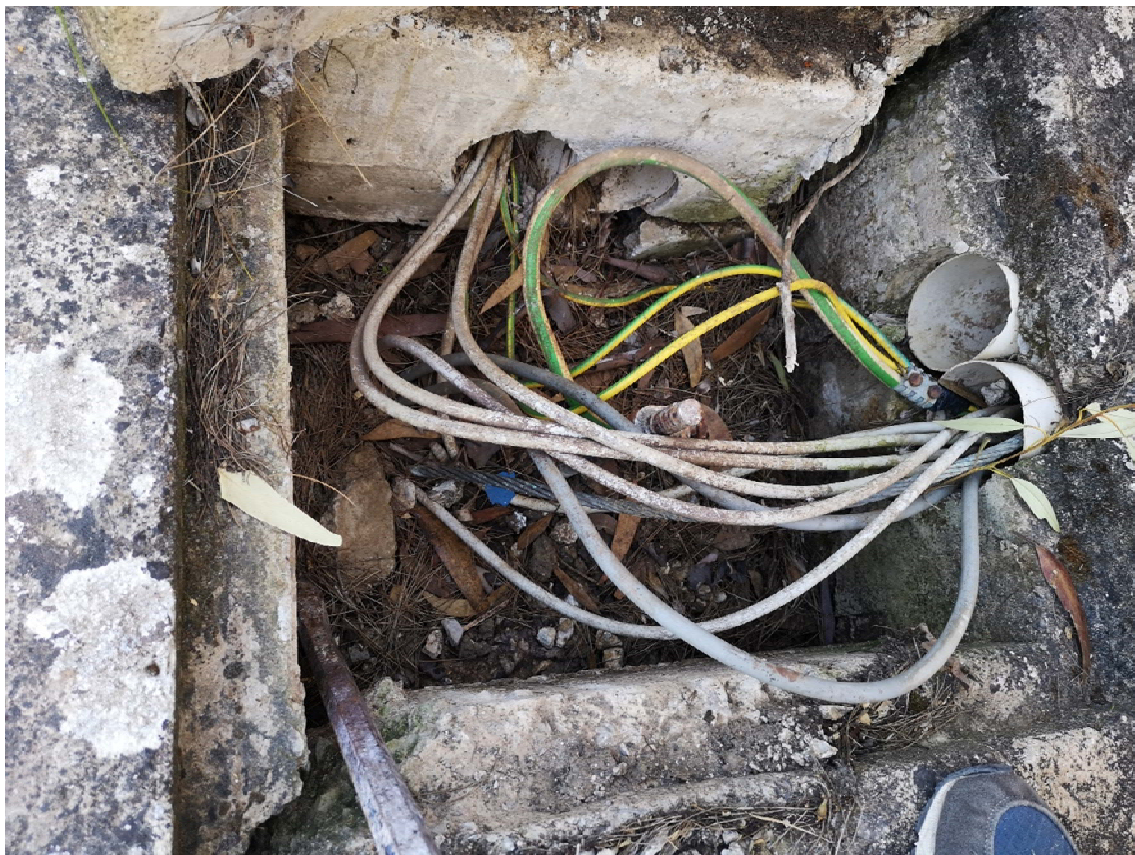
Foto n.40

Particolare pozzetto a servizio del gruppo elettrogeno n.2

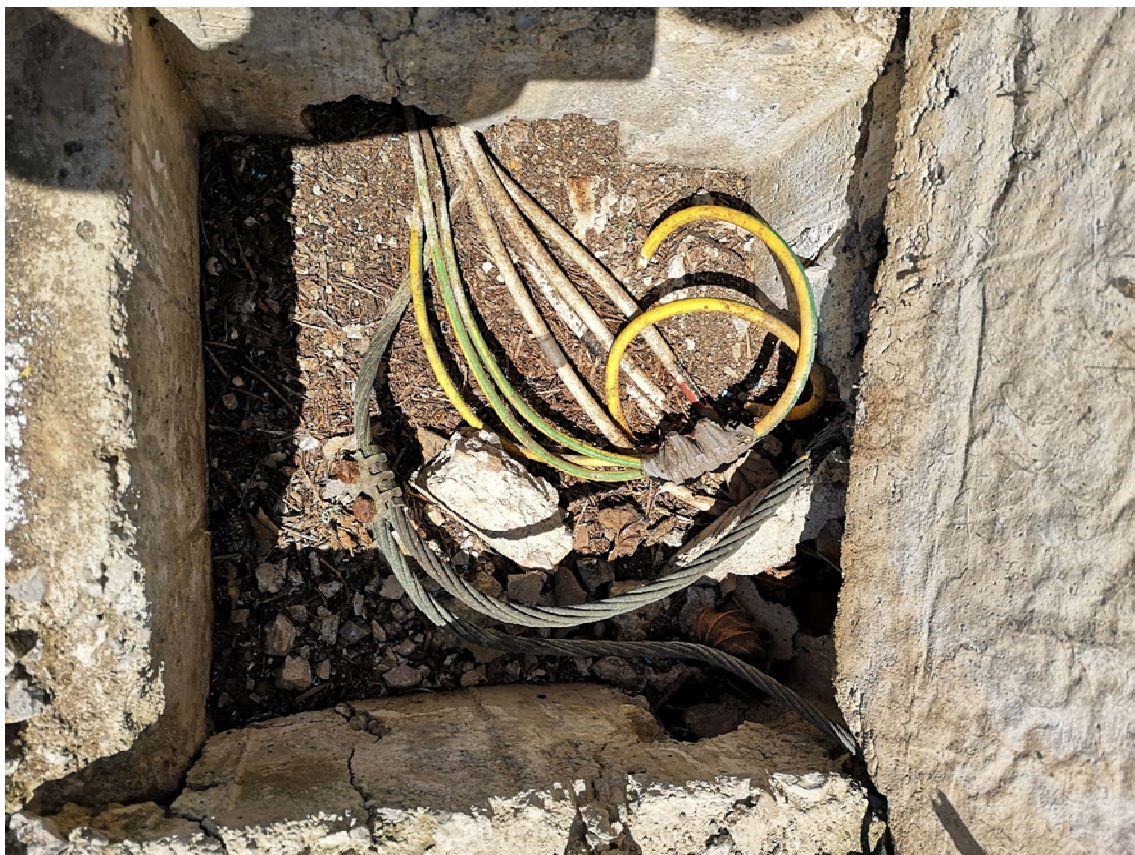
Foto n.41

Particolare pozzetto di terra torre di presa

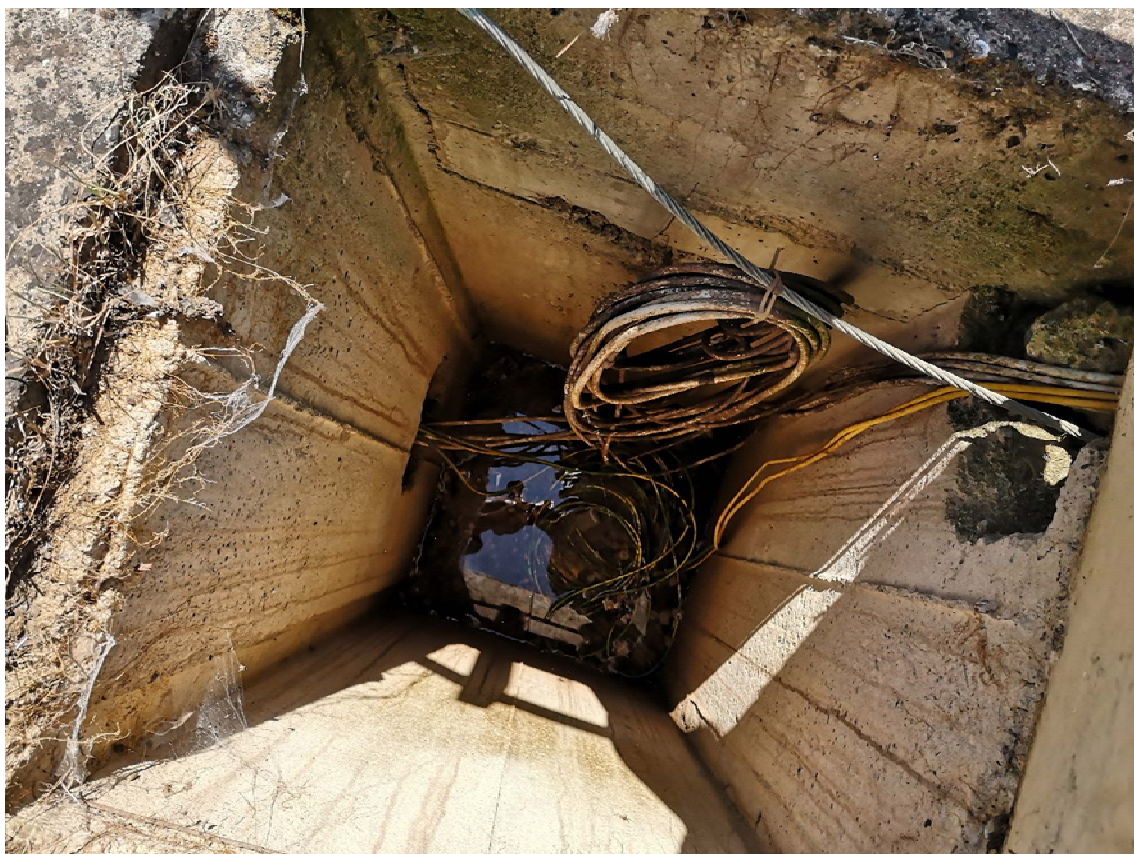
Foto n.42

Particolare pozzetto a servizio del gruppo elettrogeno n.2

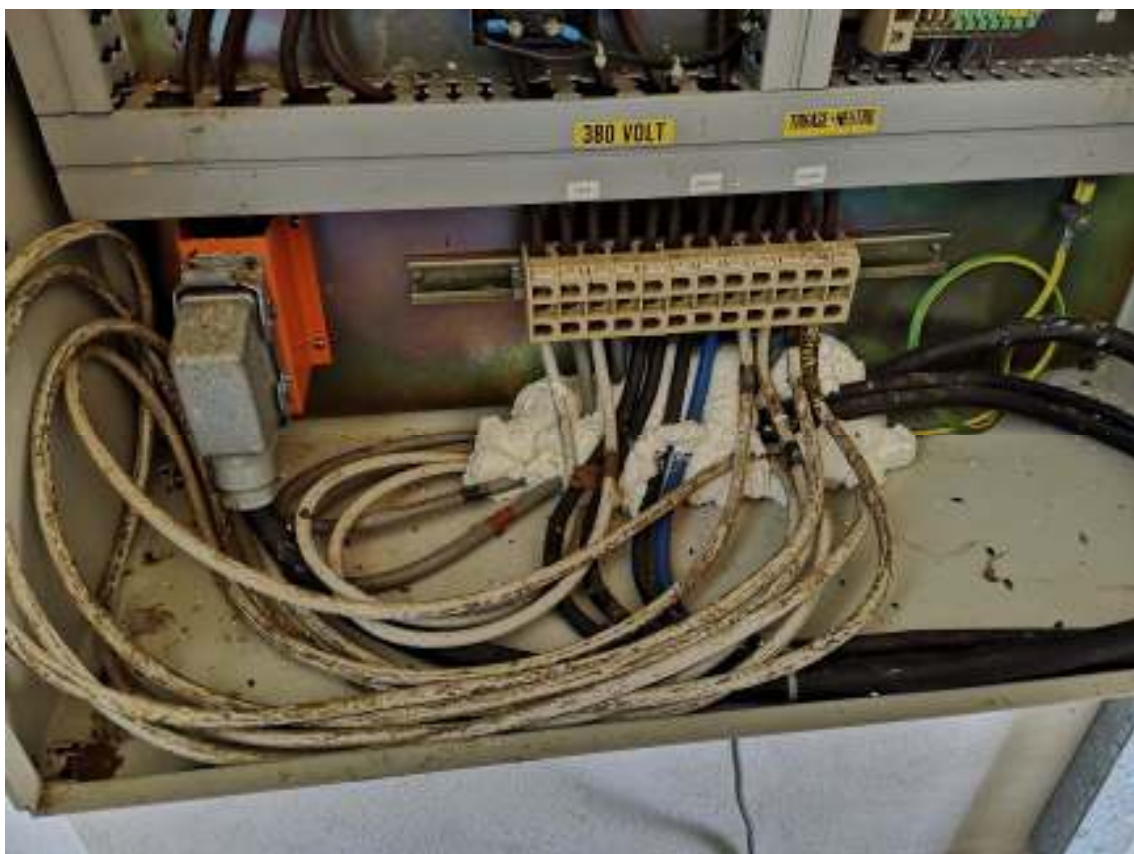
Foto n.43

Particolare quadro gruppo elettrogeno n.2

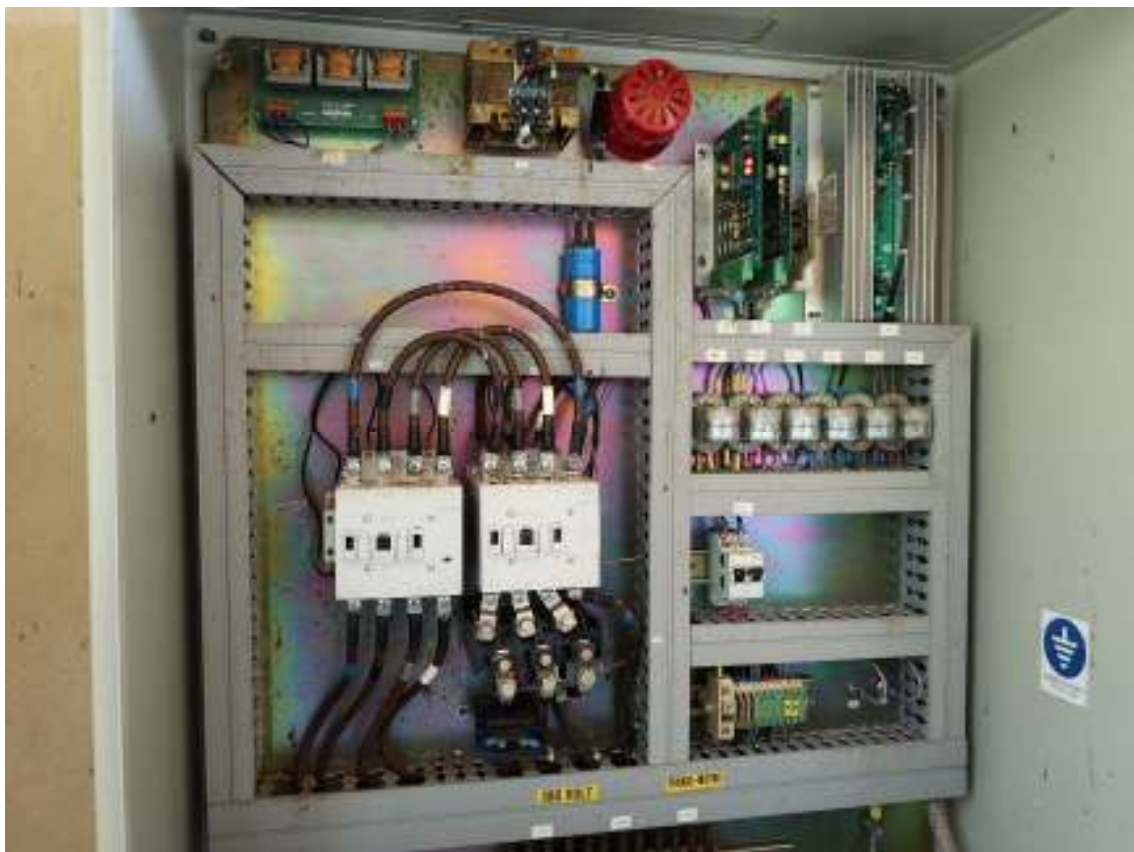
Foto n.44

Particolare quadro gruppo elettrogeno n.2

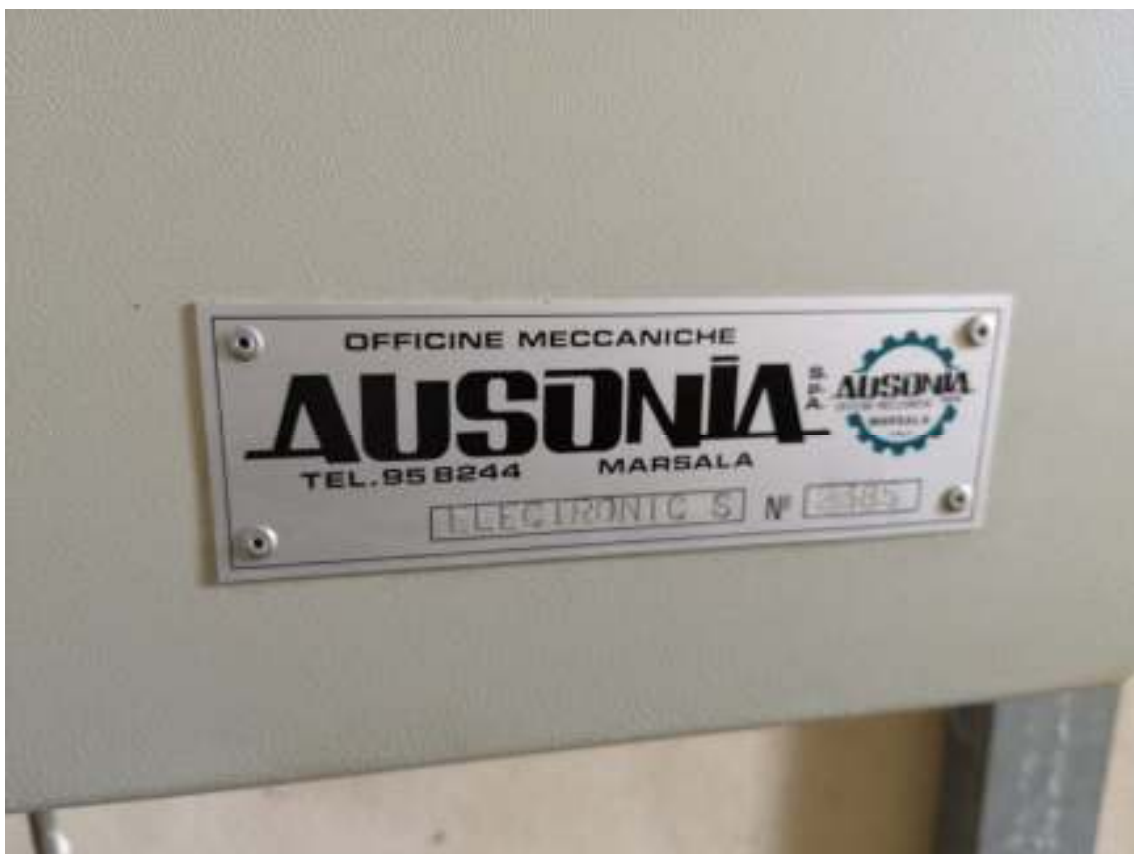
Foto n.45

Targhetta quadro gruppo elettrogeno n.2

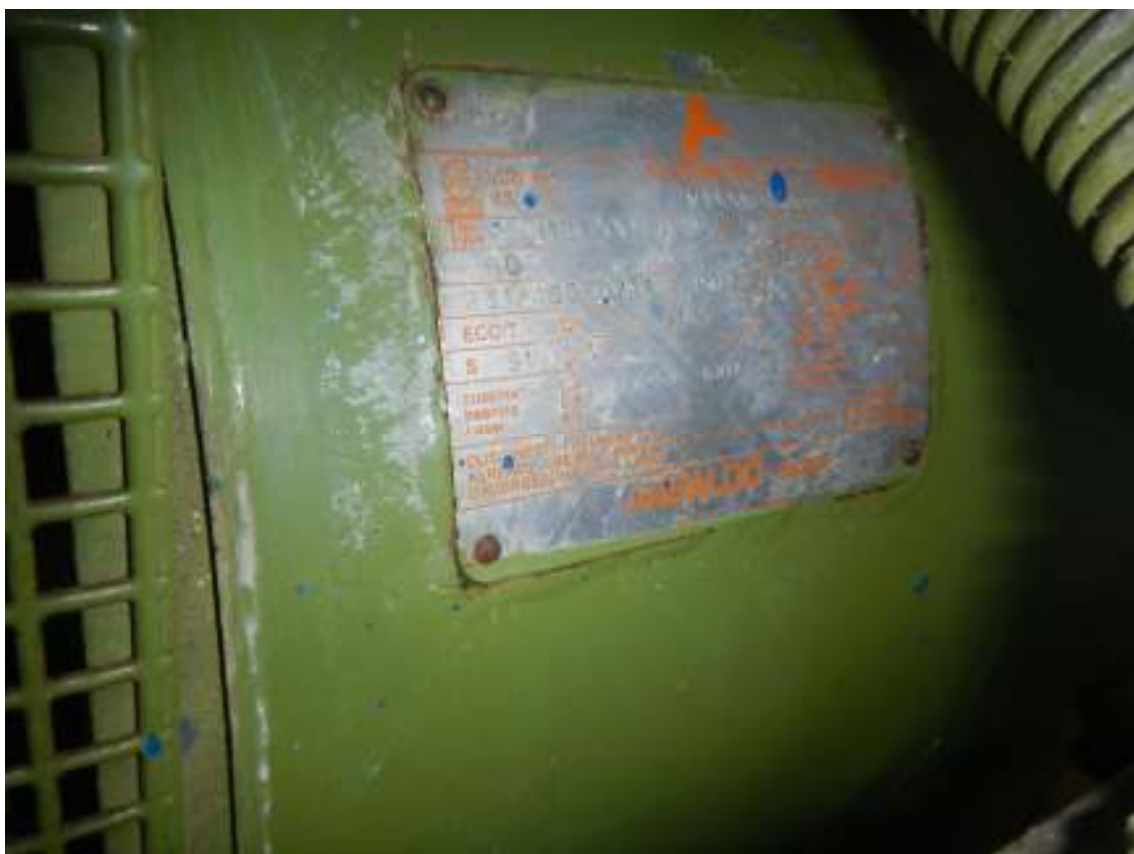
Foto n.46  
Targhetta gruppo elettrogeno n.2

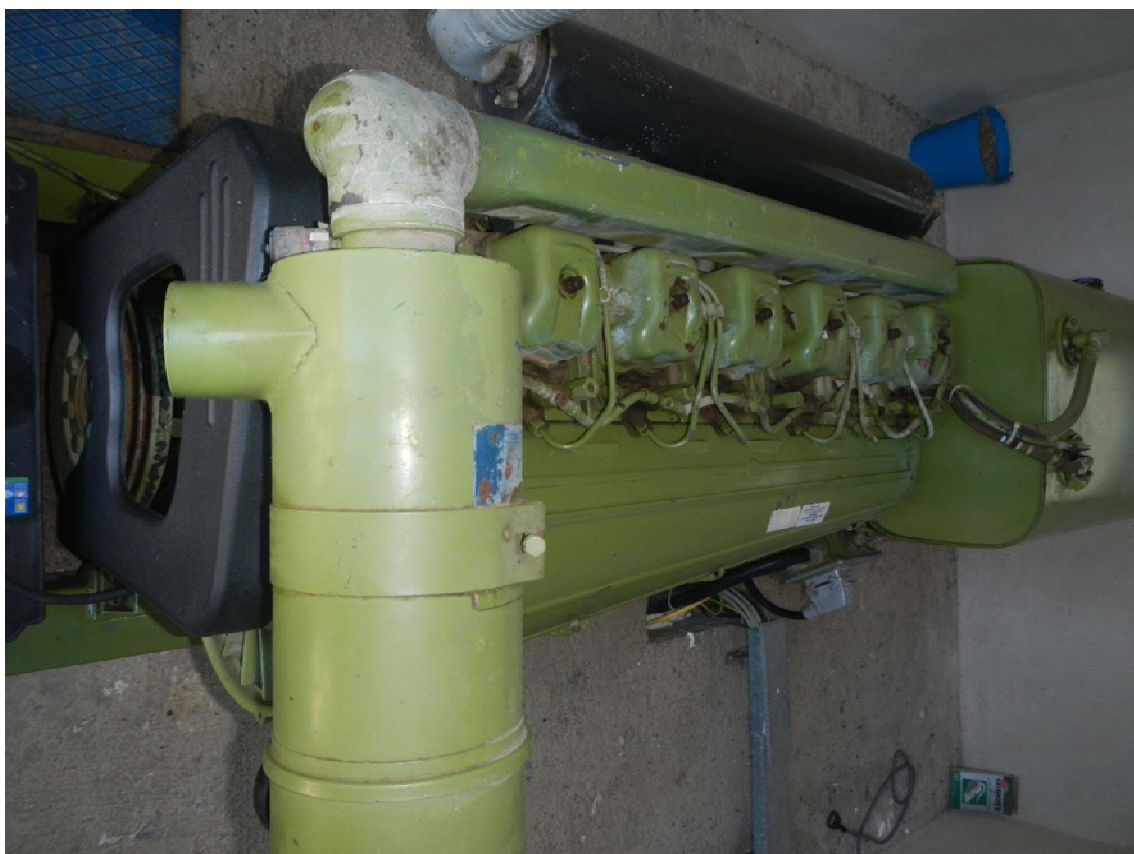
Foto n.47  
Gruppo elettrogeno n.2

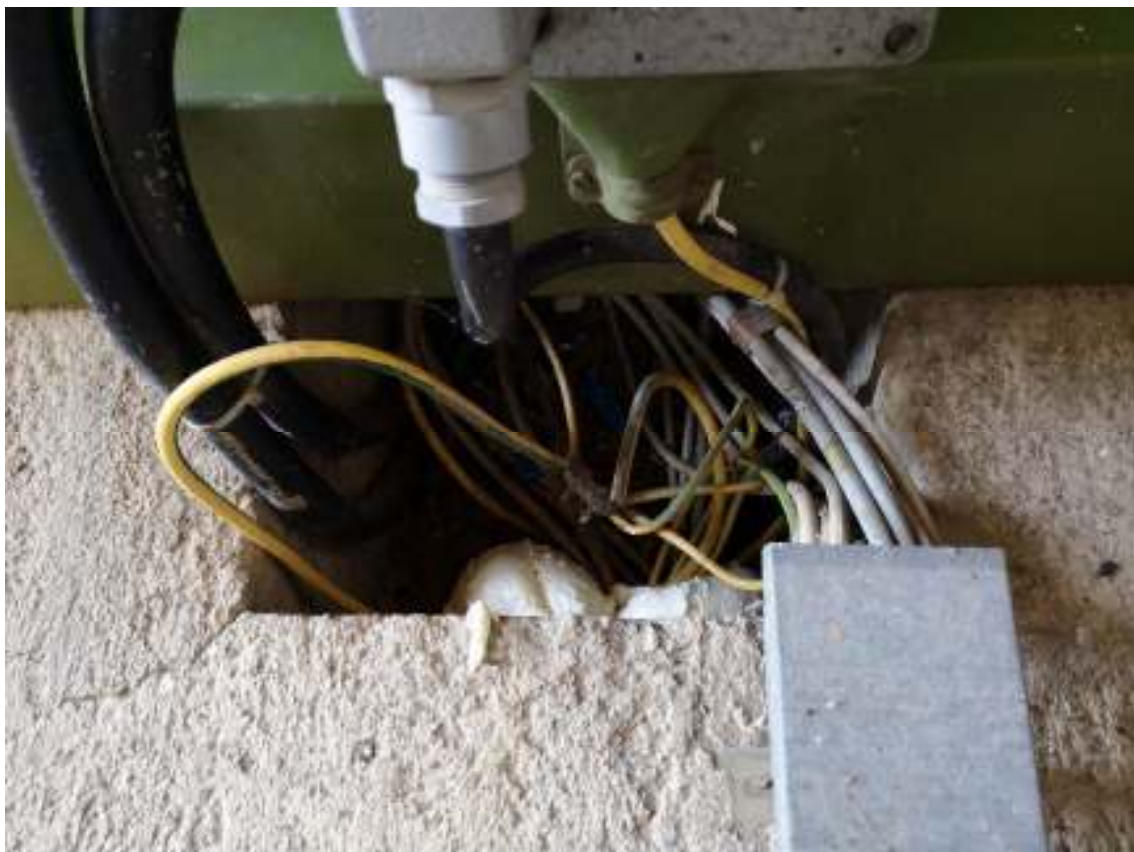
Foto n.48

Particolare cavi in ingresso/uscita dal gruppo elettrogeno n.2

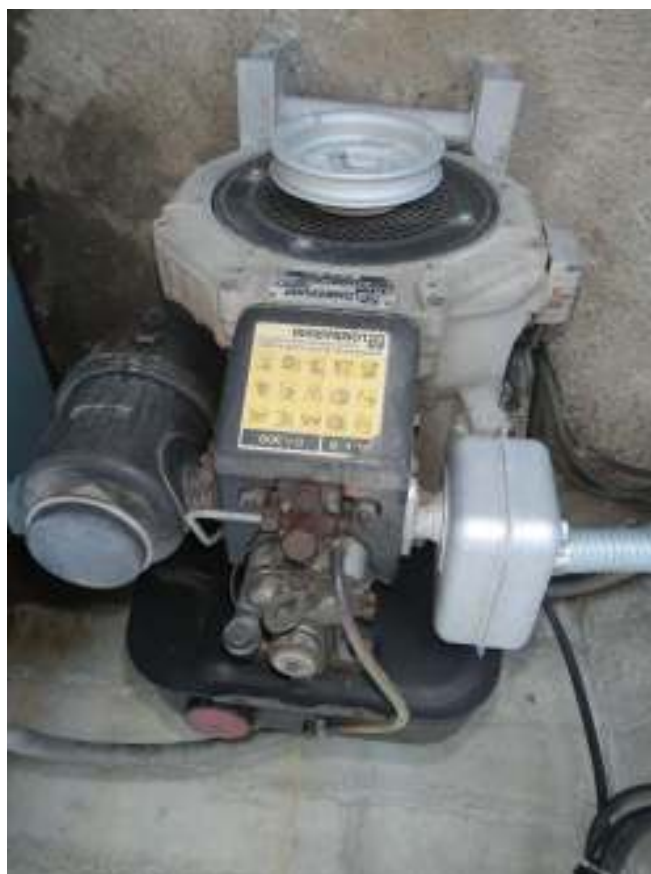
Foto n.49

Gruppo elettrogeno supplementare impianto di comando paratoie

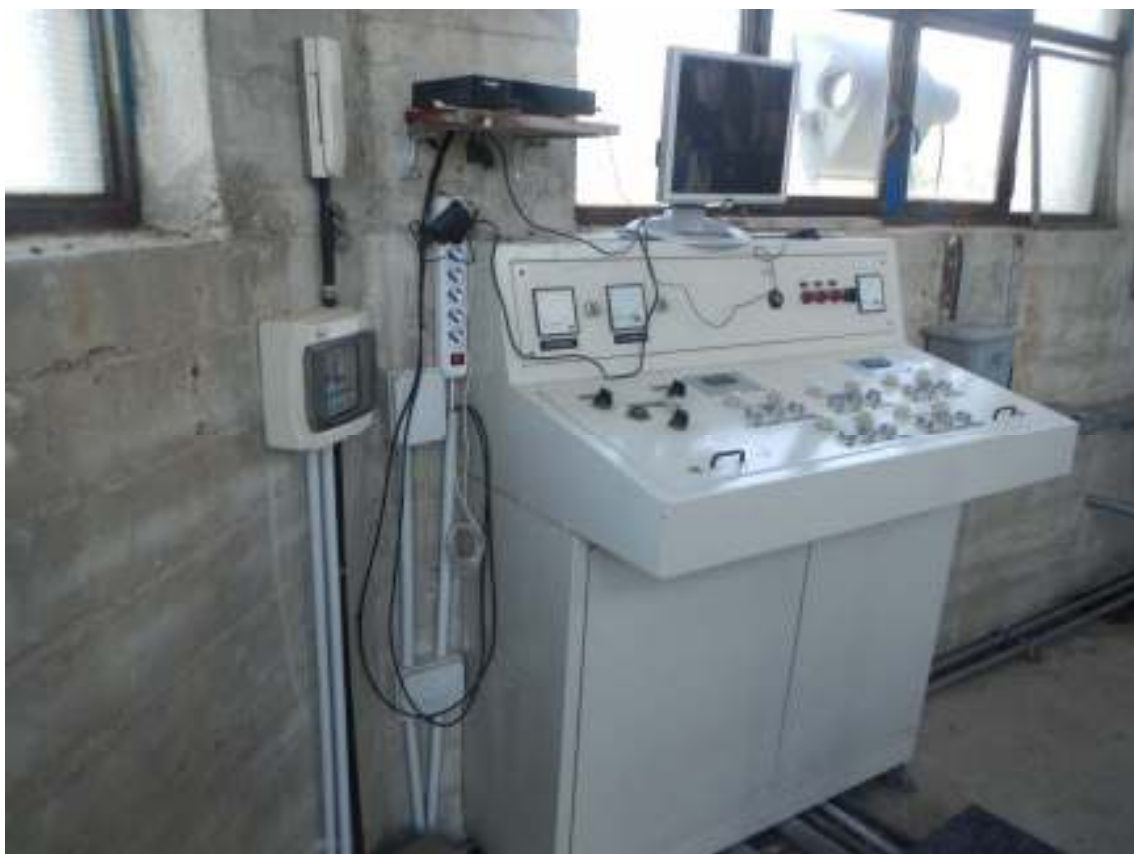
Foto n.52

Particolare quadro impianto di comando paratoie

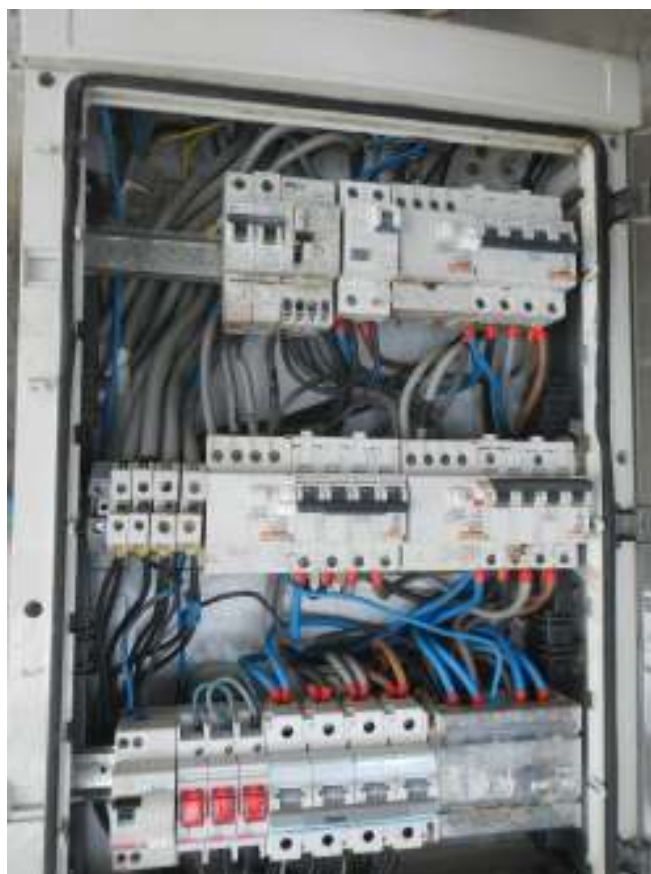
Foto n.56

Particolare cablaggio interno quadro torre di presa

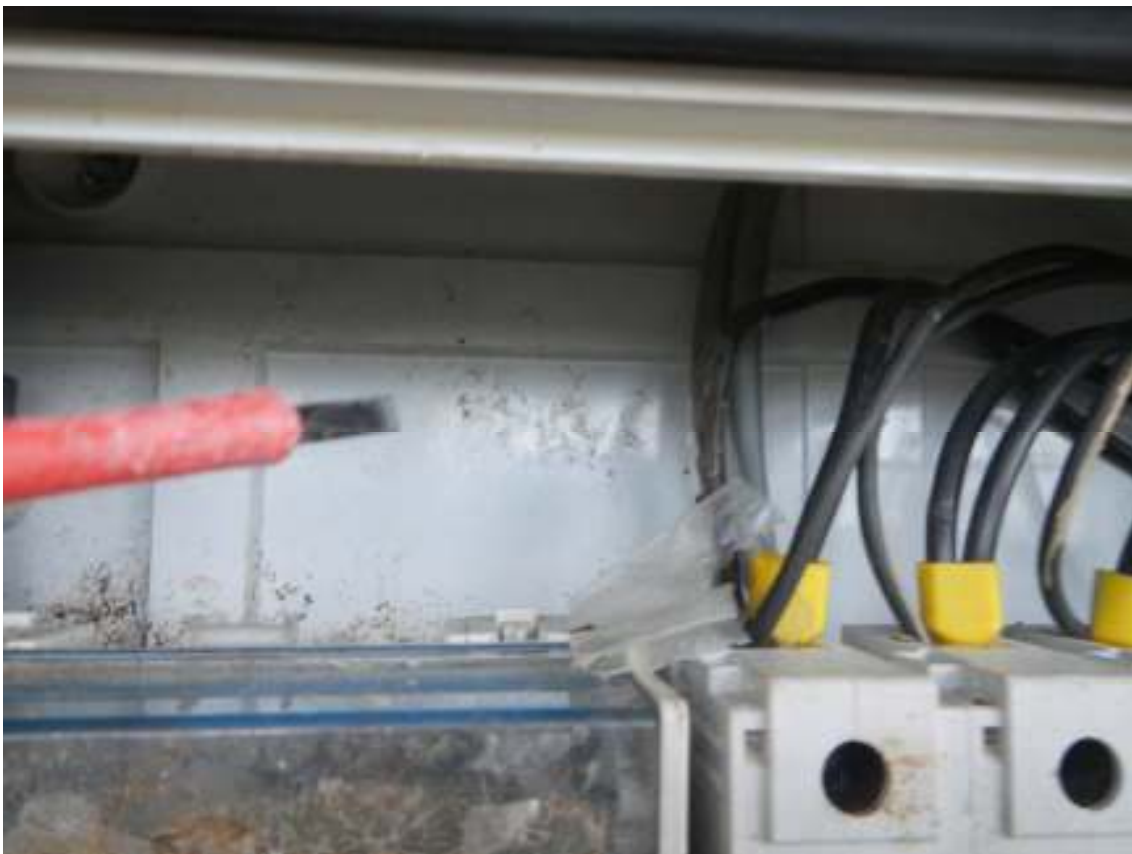
Foto n.58

Particolare cavi in ingresso/uscita da quadro torre di presa

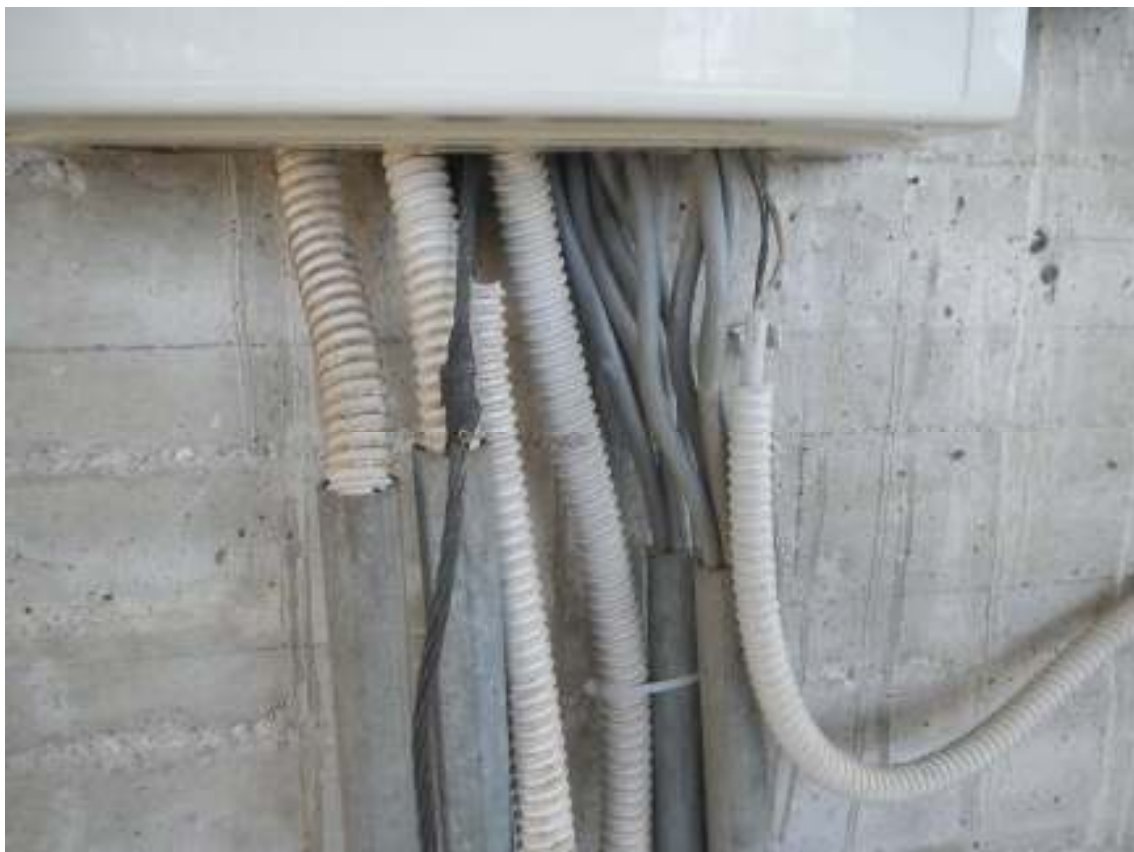
Foto n.59

Quadro di comando impianto paratoie fondo fossa

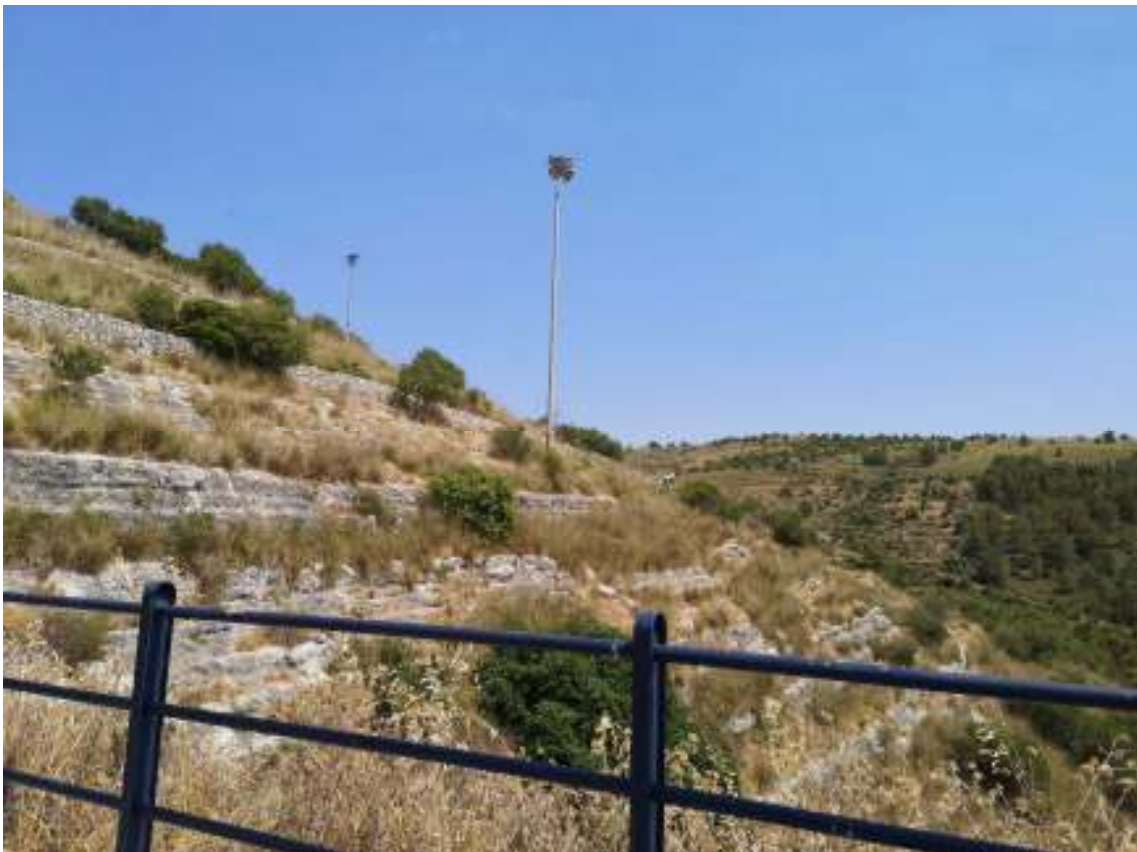
Foto n.5

Panoramica coronamento e torri faro parzialmente accesi

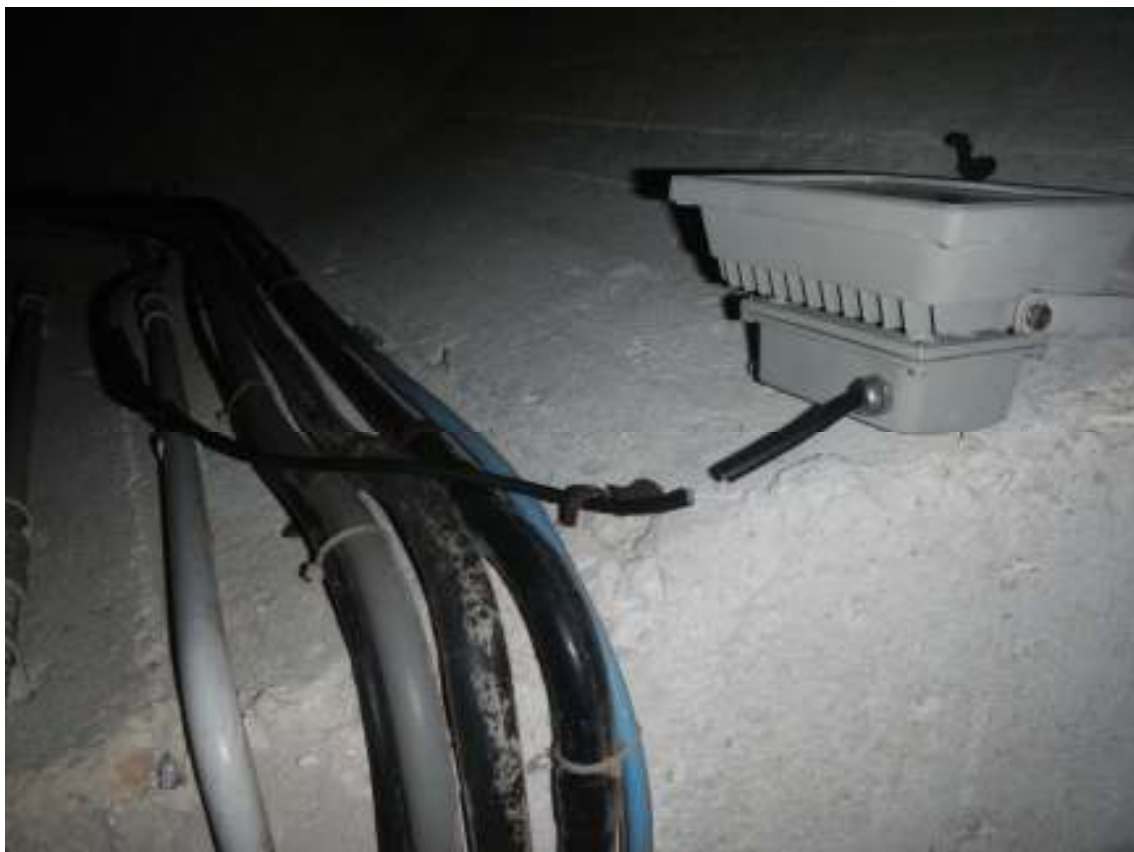
Foto n.18

Particolare distribuzione cunicoli scarico di fondo

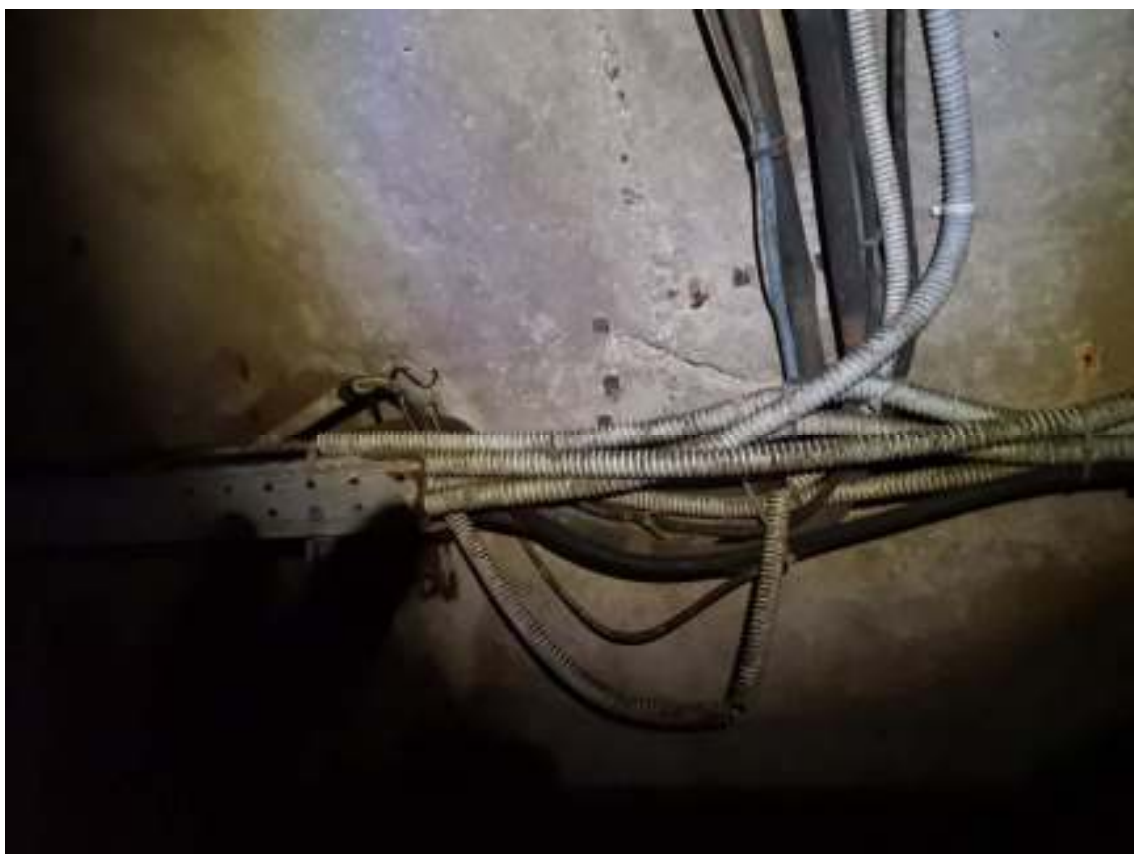
Foto n.19

Particolare derivazione cunicoli scarico di fondo

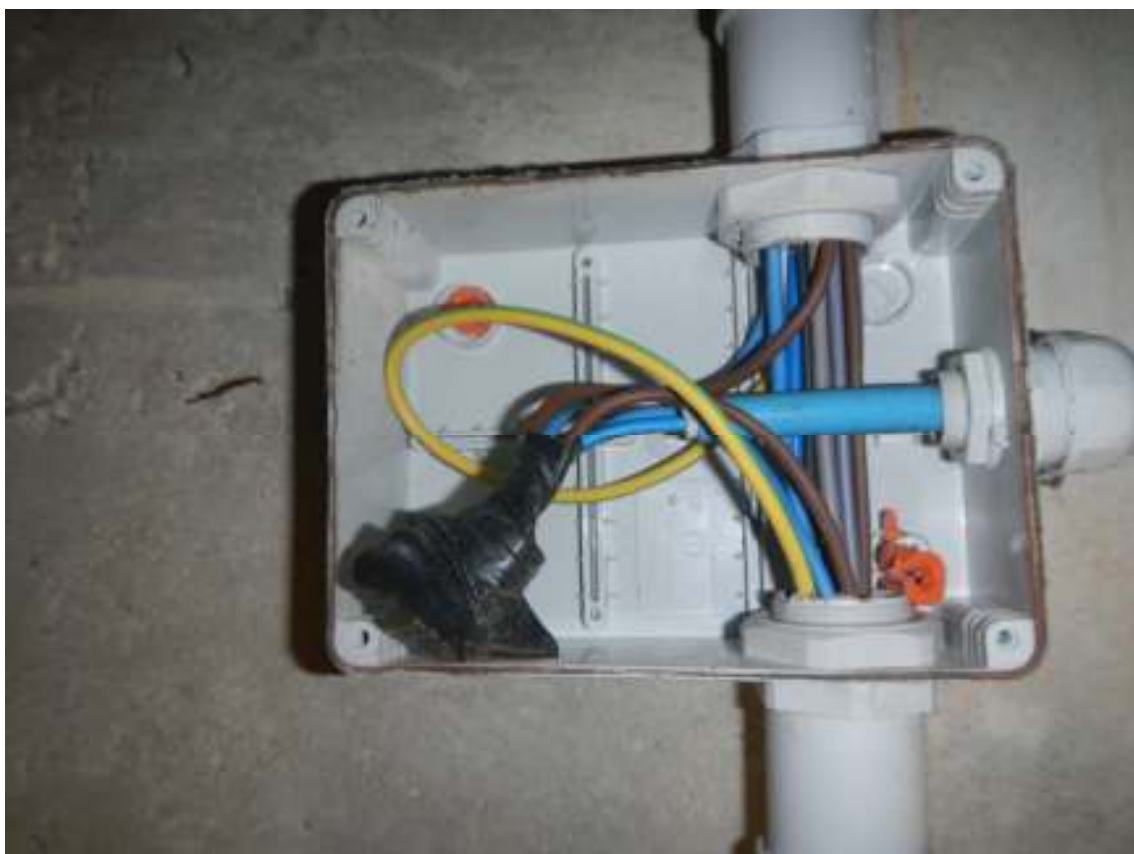
Foto n.20

Particolare derivazione corpi illuminanti cunicoli scarico di fondo

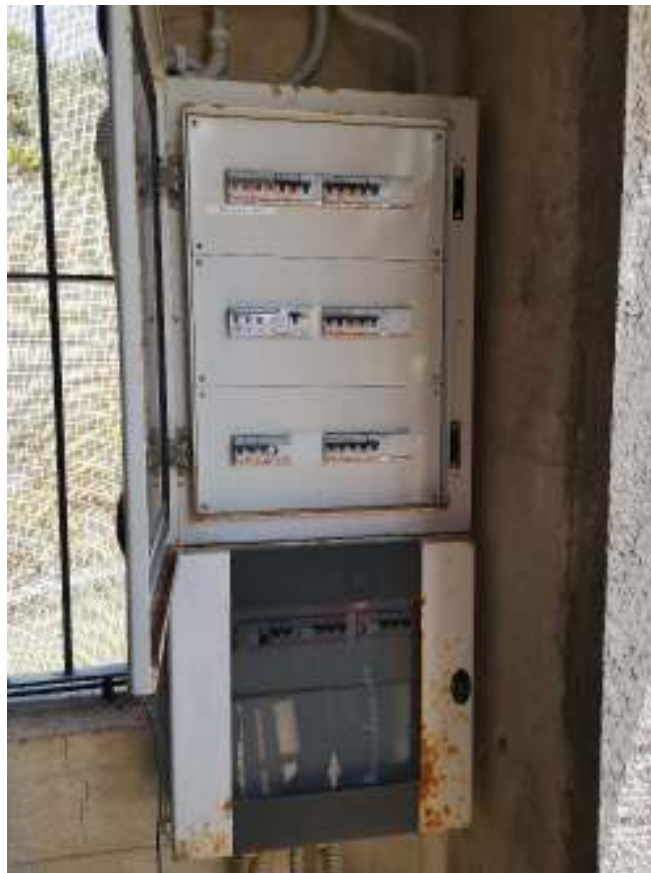
Foto n.21  
Quadro cunicoli drenaggi

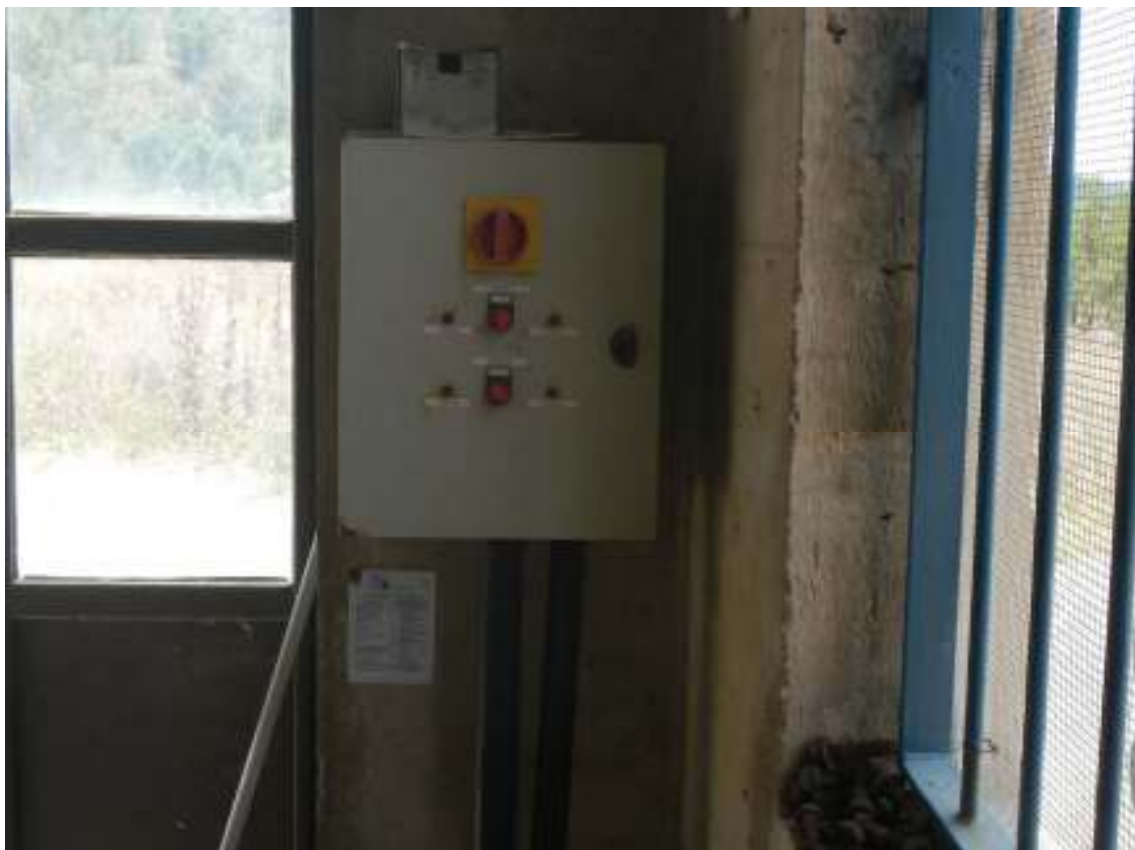
Foto n.22  
Quadro pompe cunicoli drenaggi

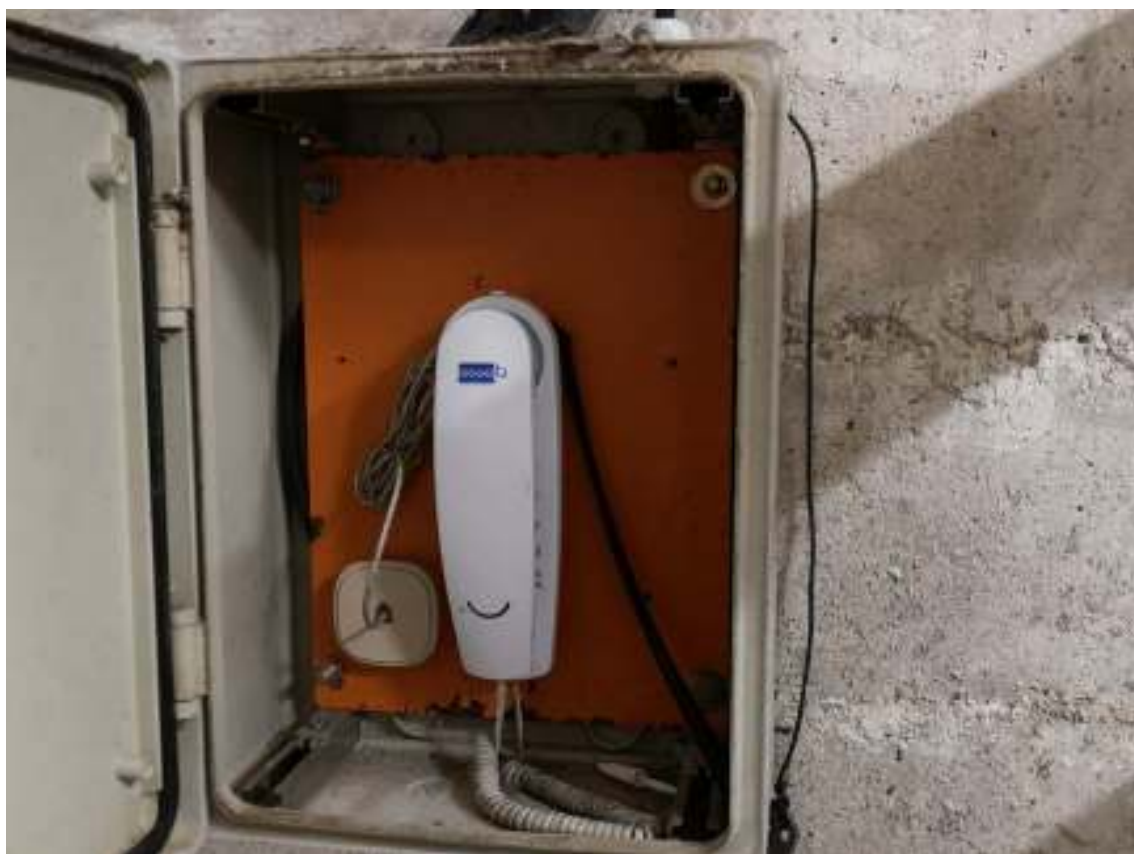
Foto n.23

Particolare citofono Quadro cunicoli drenaggi
