Progetto esecutivo  
Adeguamento degli impianti elettrici a servizio  
delle infrastrutture gestite dal DRAR.  
Lotto 2: Dighe Olivo, Sciaгуana, Nicoletti,  
Ponte Barca e Santa Rosalia  
CUP: G98H18000100001 – CIG: 78632184C4

Stato di fatto

Relazione tecnico descrittiva e  
documentazione fotografica

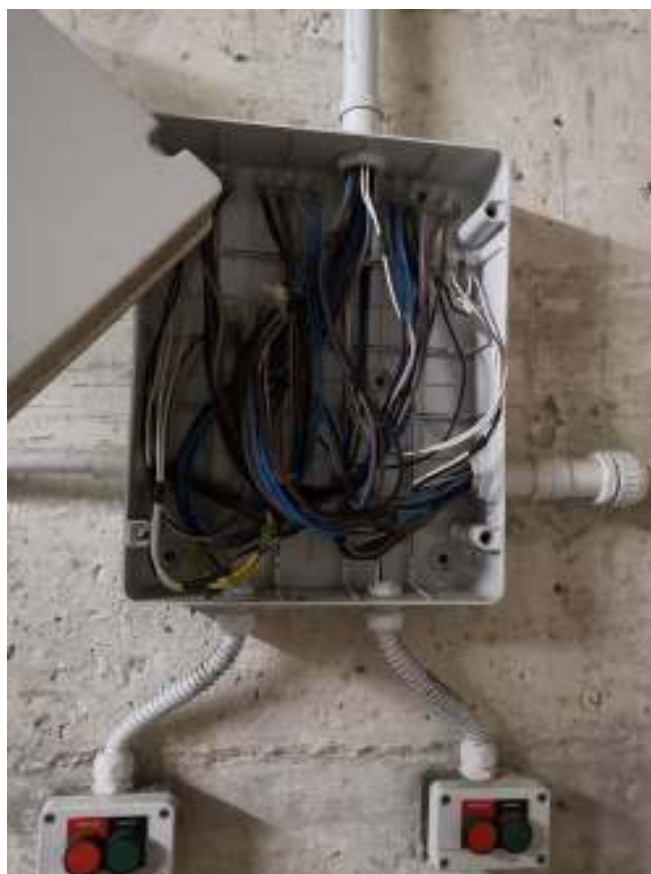
Foto n.24

Particolare cassetta di derivazione illuminazione cunicoli drenaggi

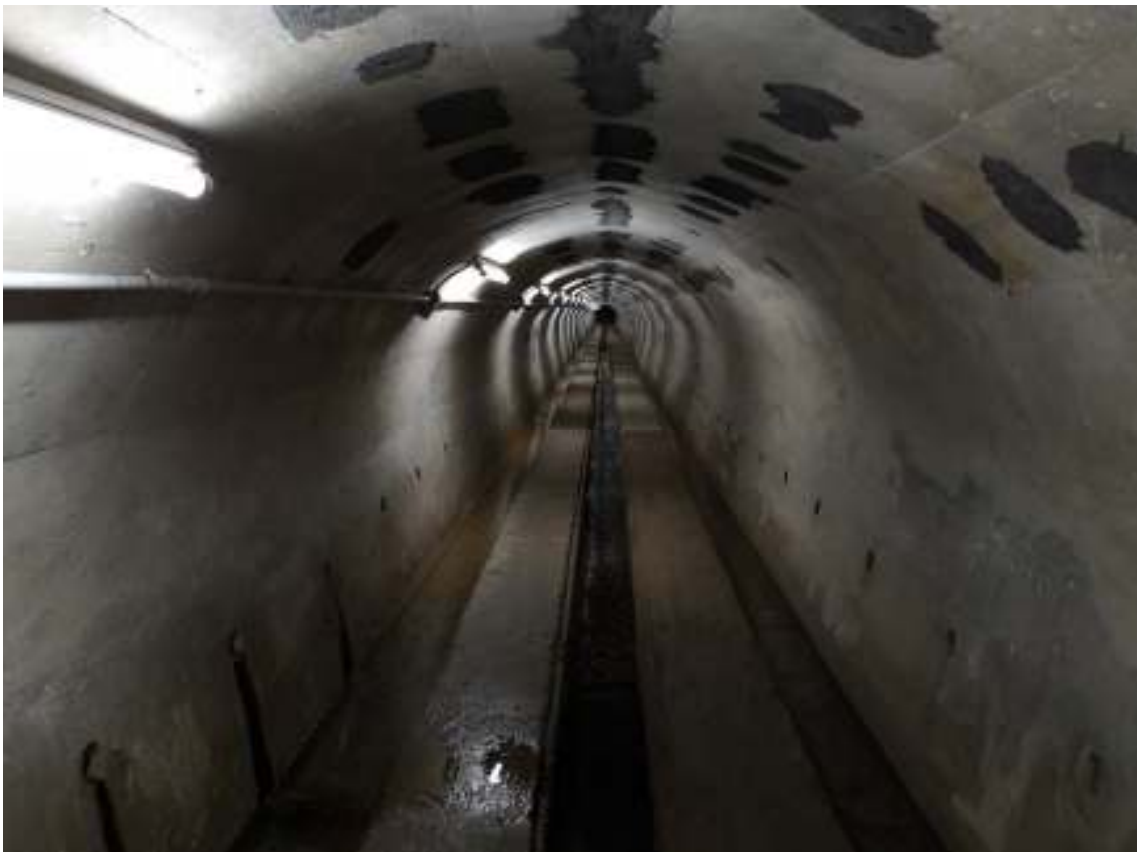
Foto n.25  
Cunicoli drenaggi

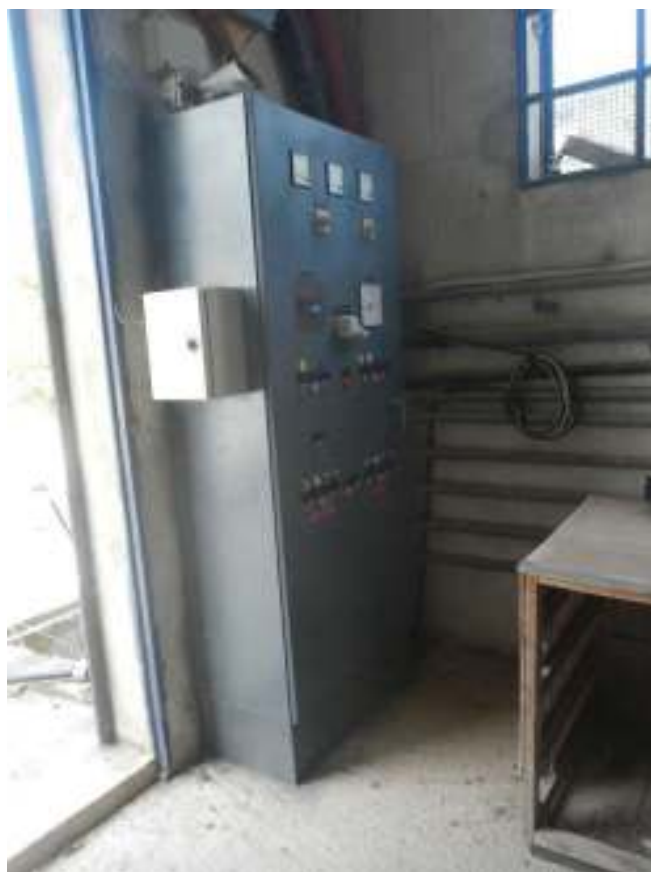
Foto n.27  
Quadro valvole di derivazione

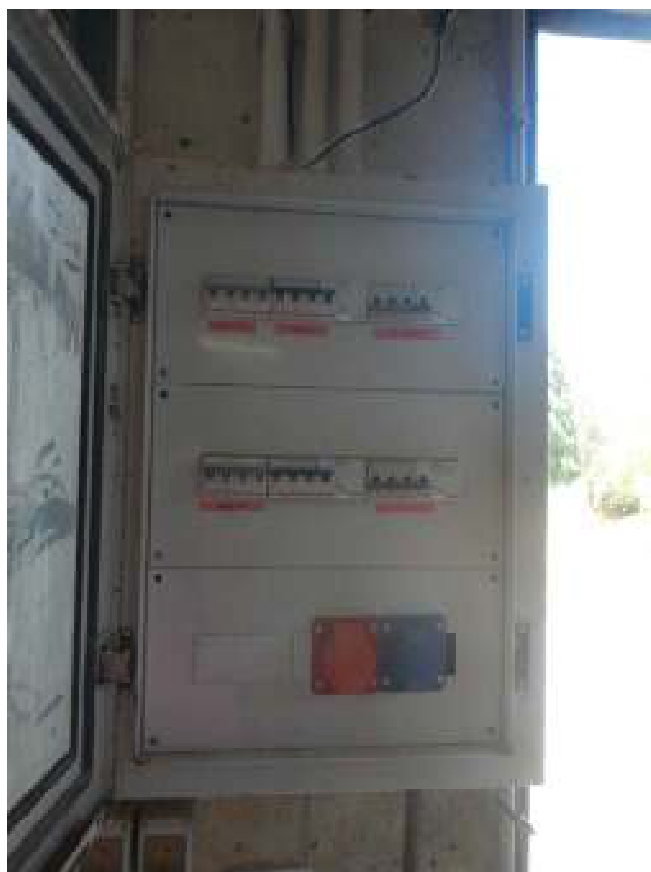
Foto n.28  
Quadro galleria di derivazione

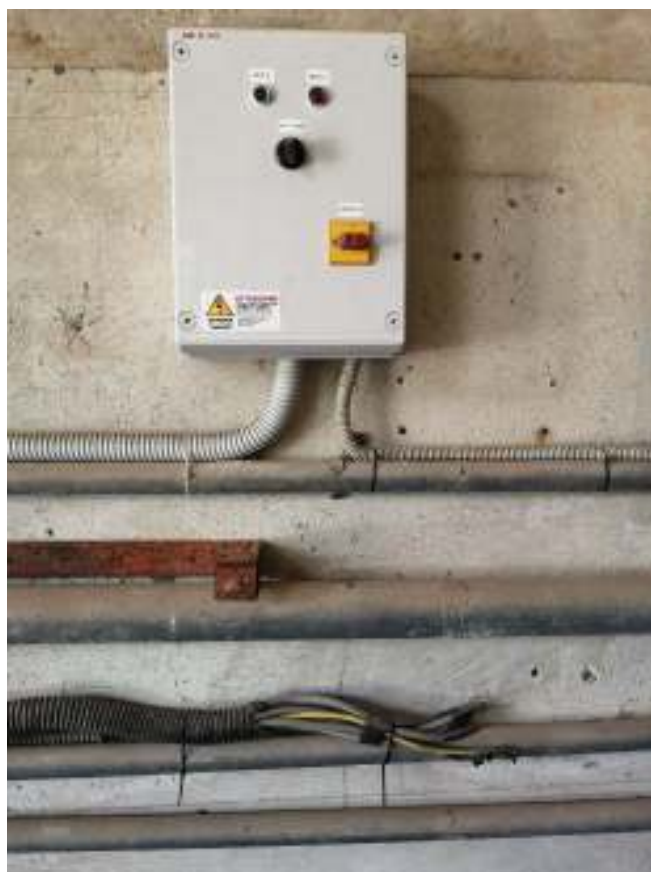
Foto n.30

Quadro pompa d'irrigazione dismessa

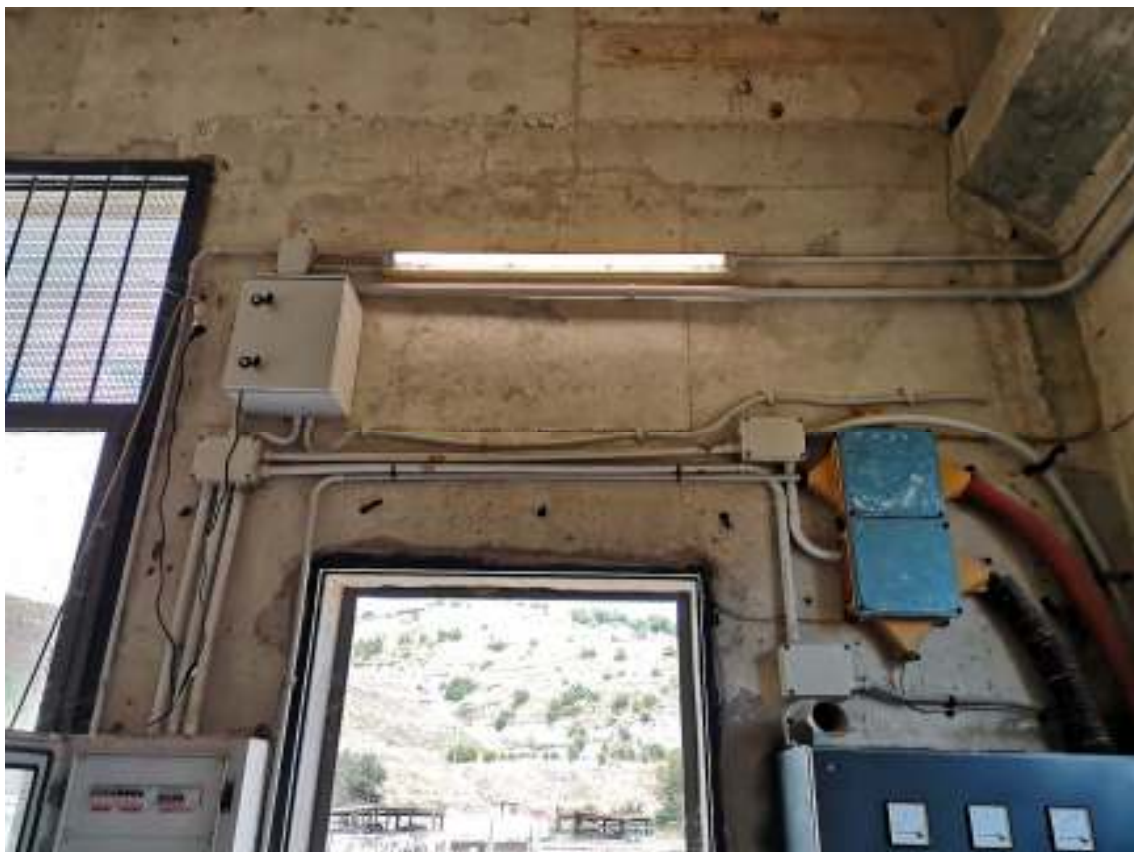
Foto n.31

Camera di accesso alla galleria di derivazione

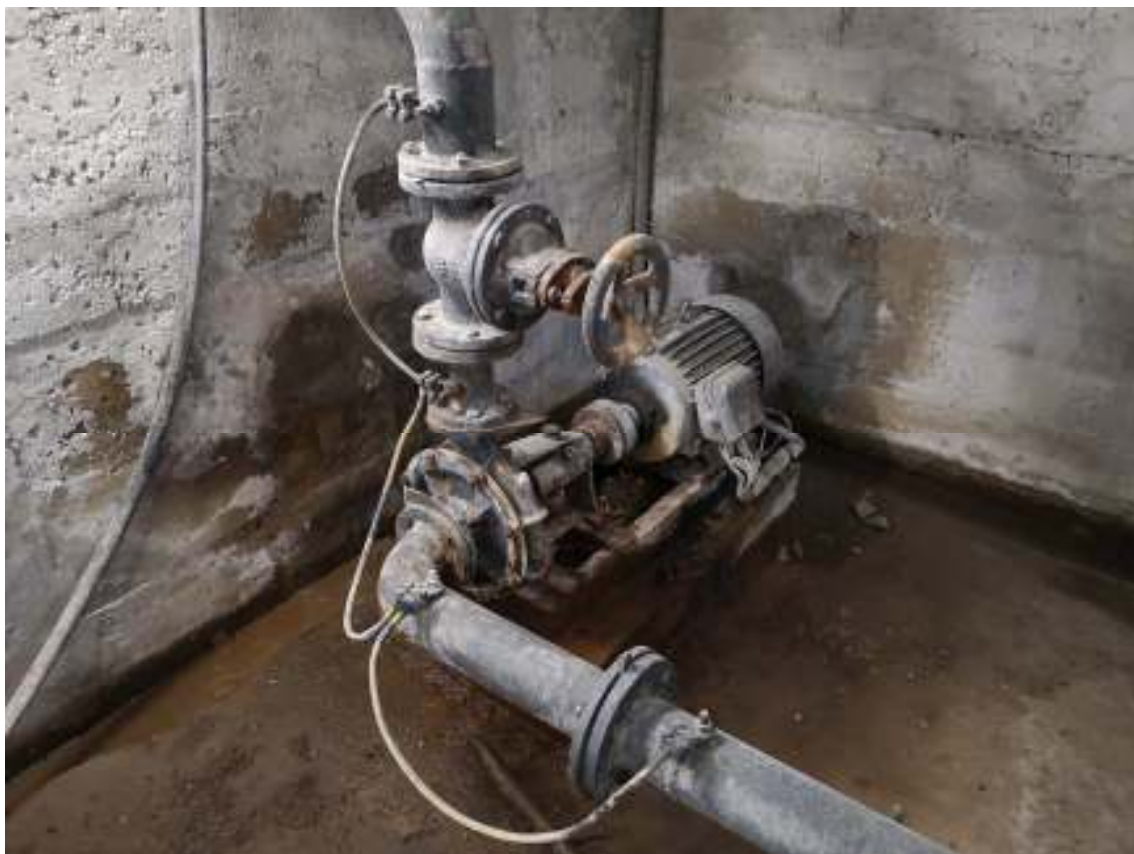
Foto n.32

Pompa di drenaggio

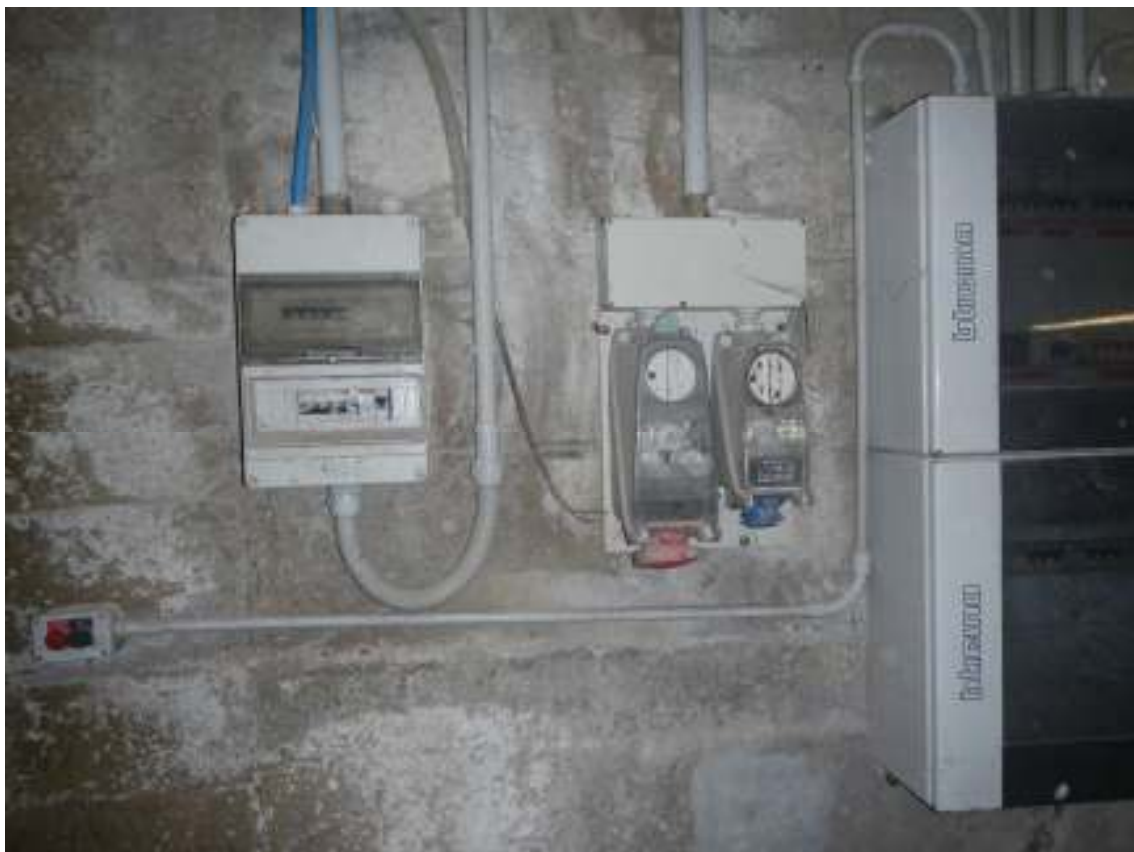
Foto n.33  
Quadri fondo fossa galleria di derivazione

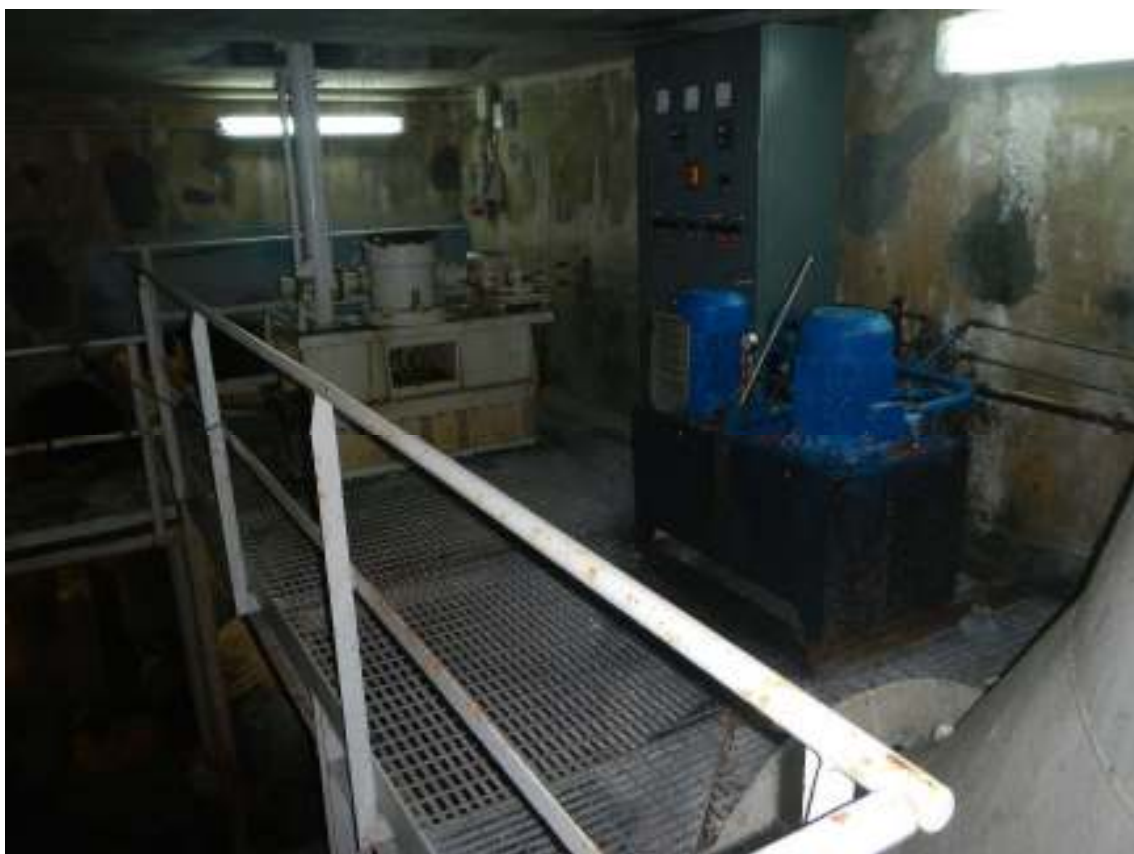
Foto n.34  
Quadro comando valvole

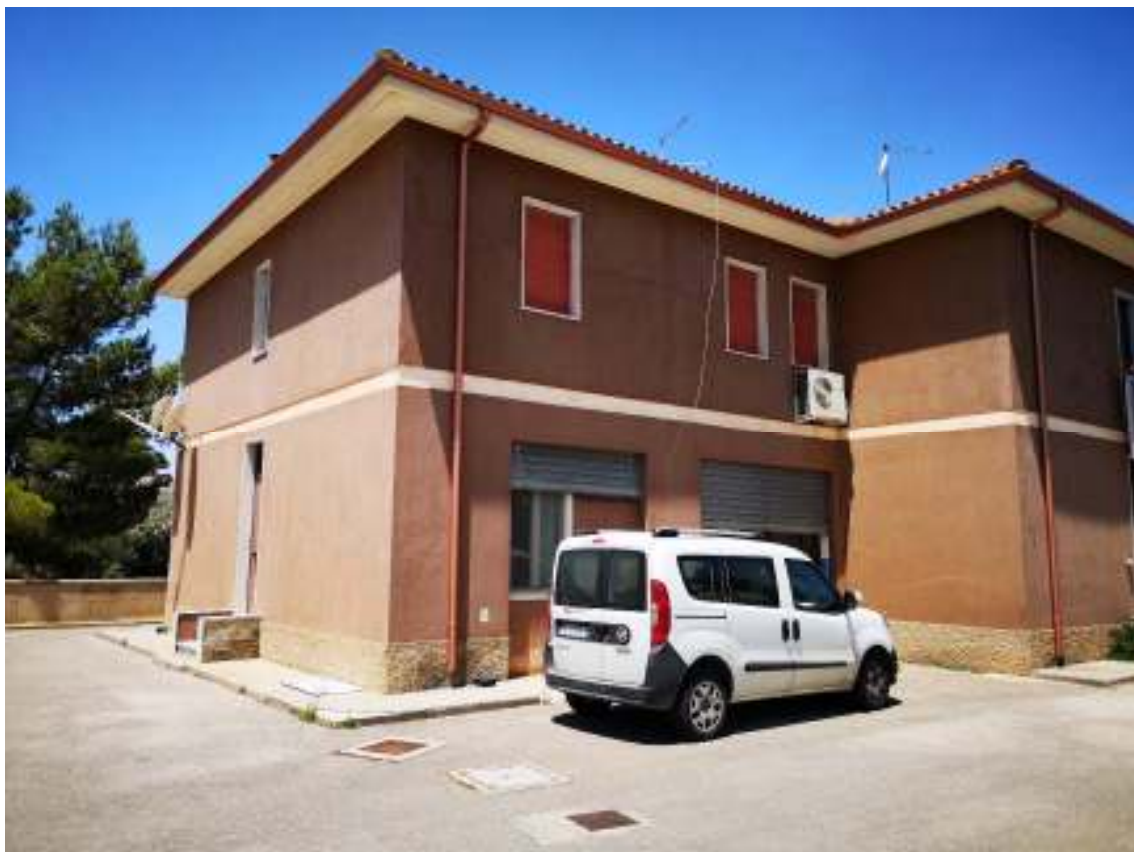
Foto n.35  
Panoramica casa di guardia

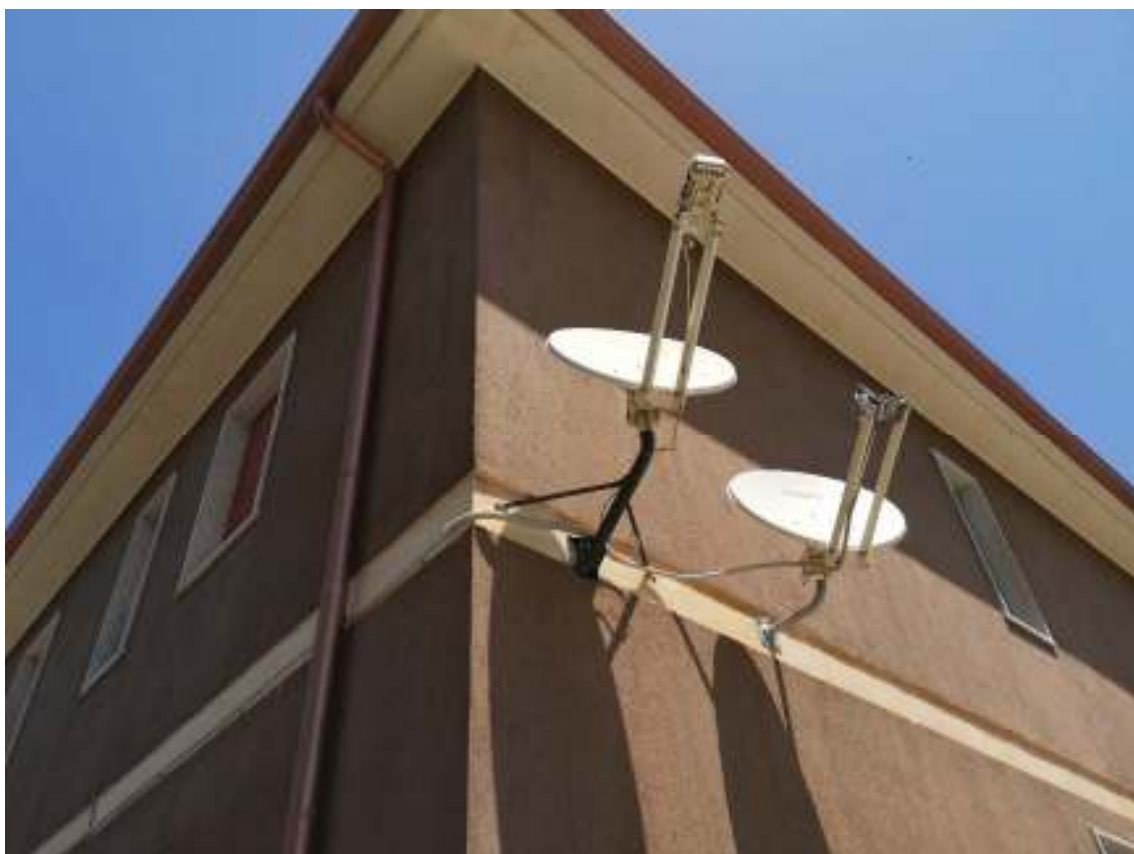
Foto n.36  
Parabole trasmissione dati e TV

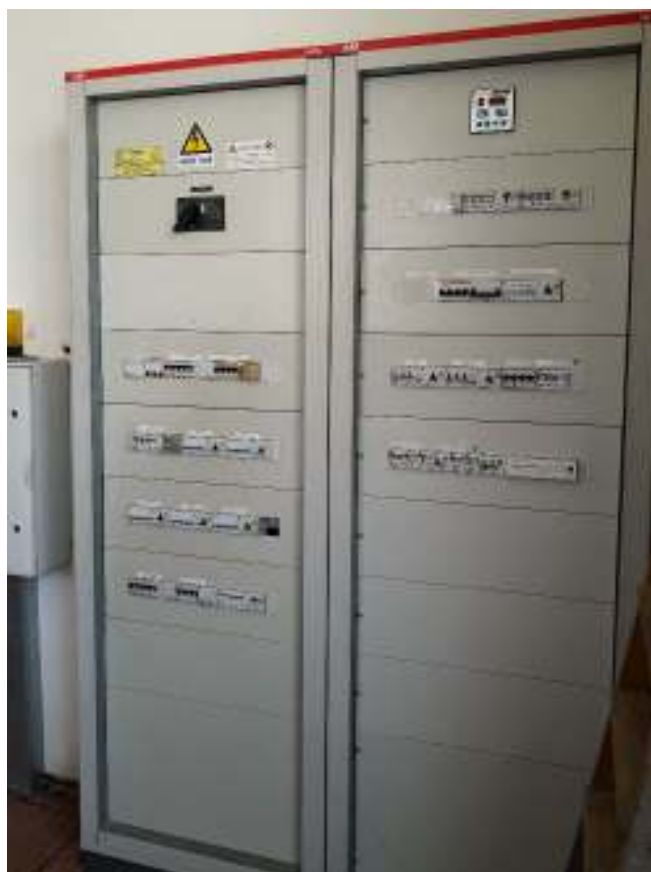
Foto n.37  
Quadro generale

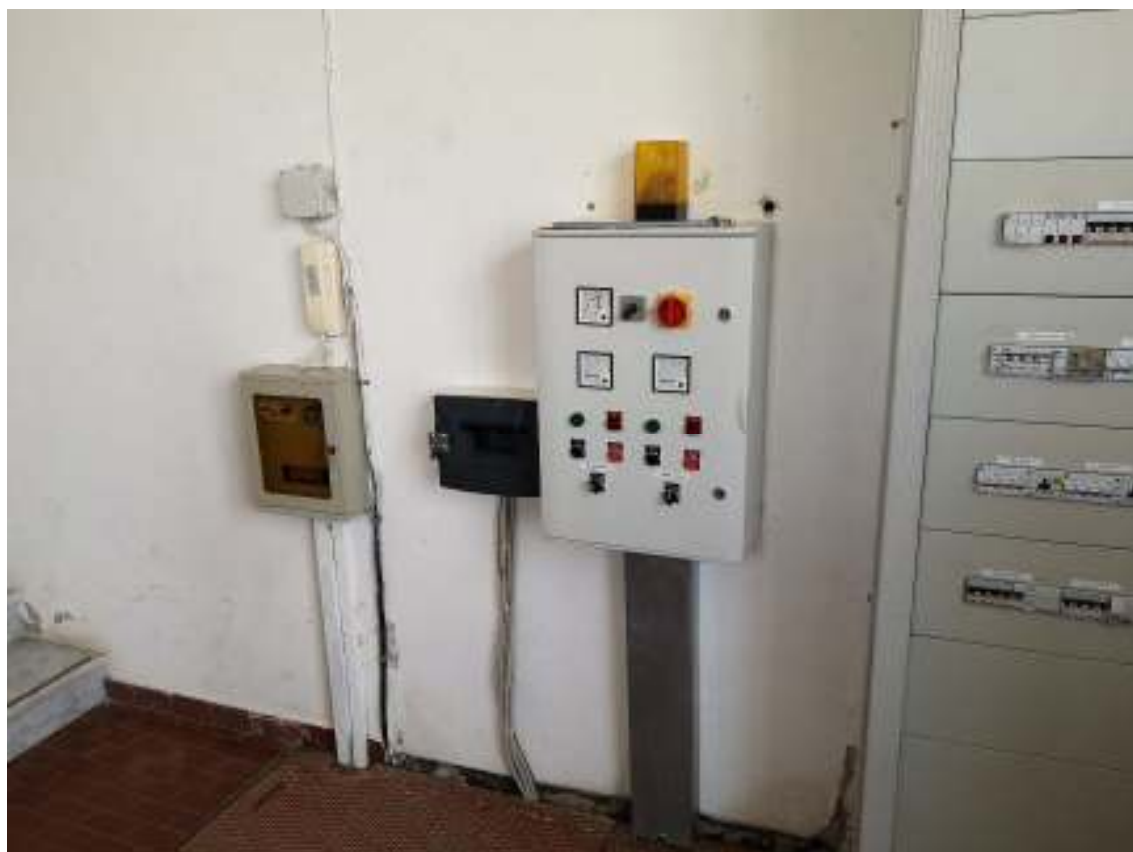
Foto n.38  
Quadro pompe

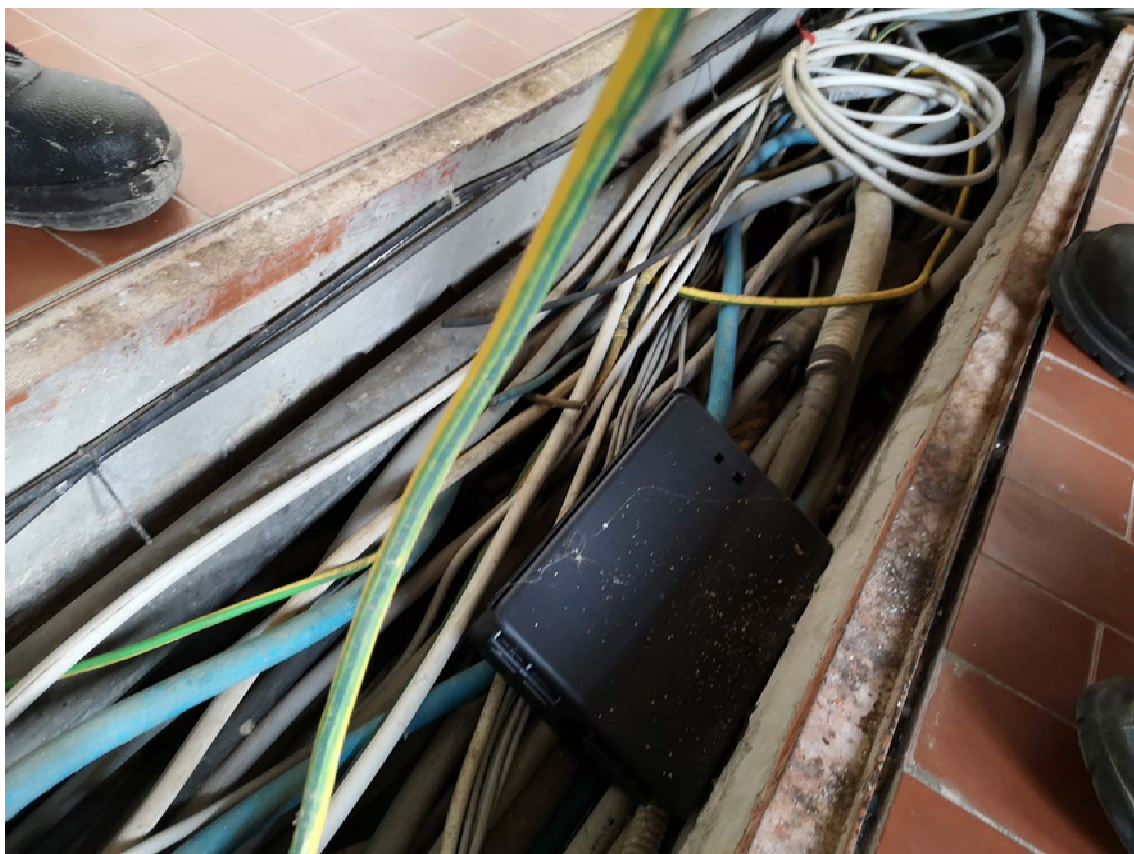
Foto n.39  
Particolare cunicolo quadro generale

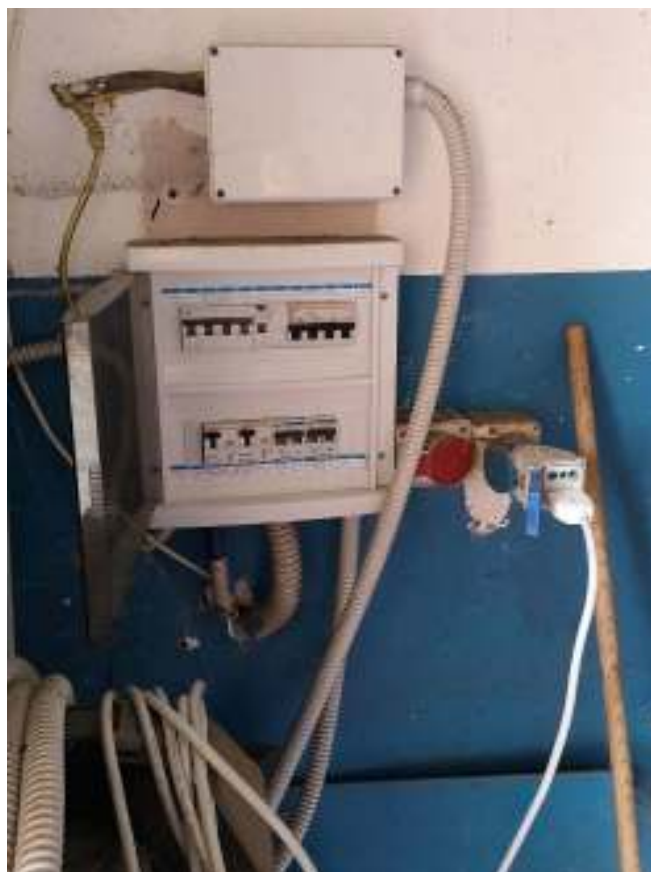
Foto n.40  
Quadro magazzino

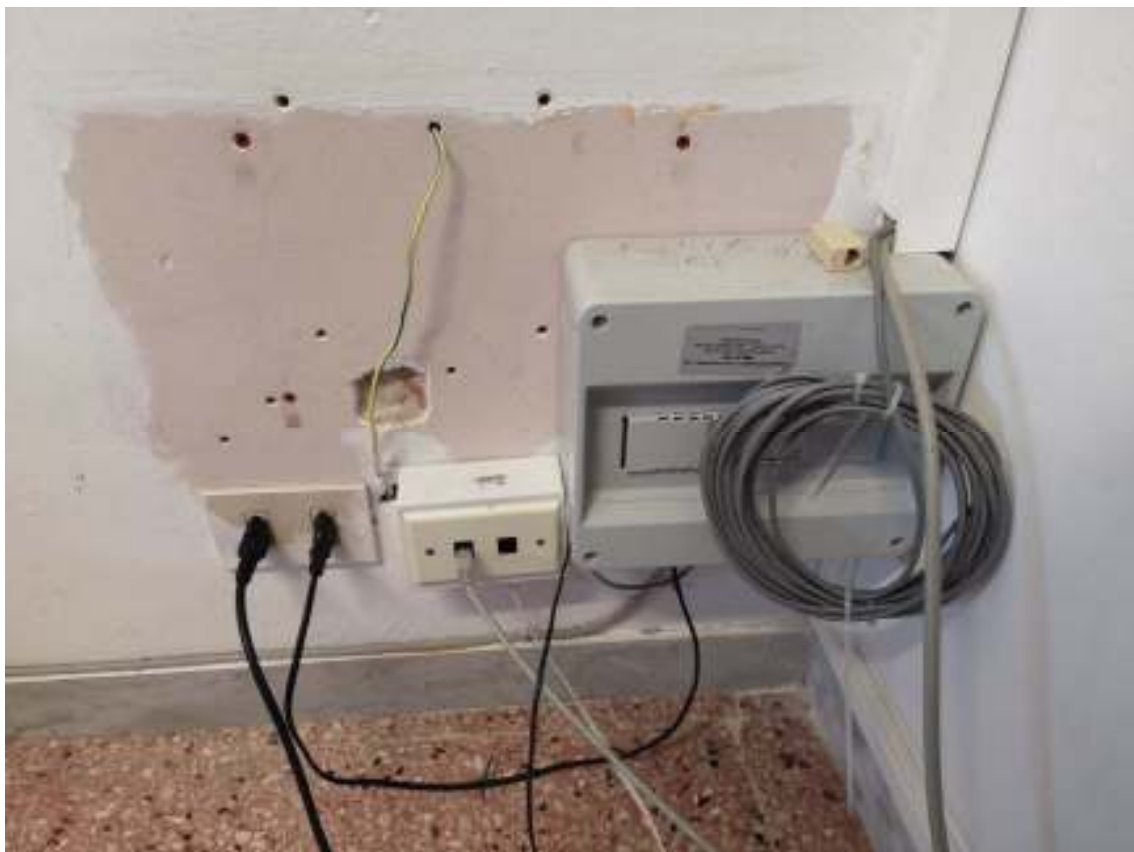
Foto n.41

Particolare alimentatore citofonico e dotazioni trasmissione dati

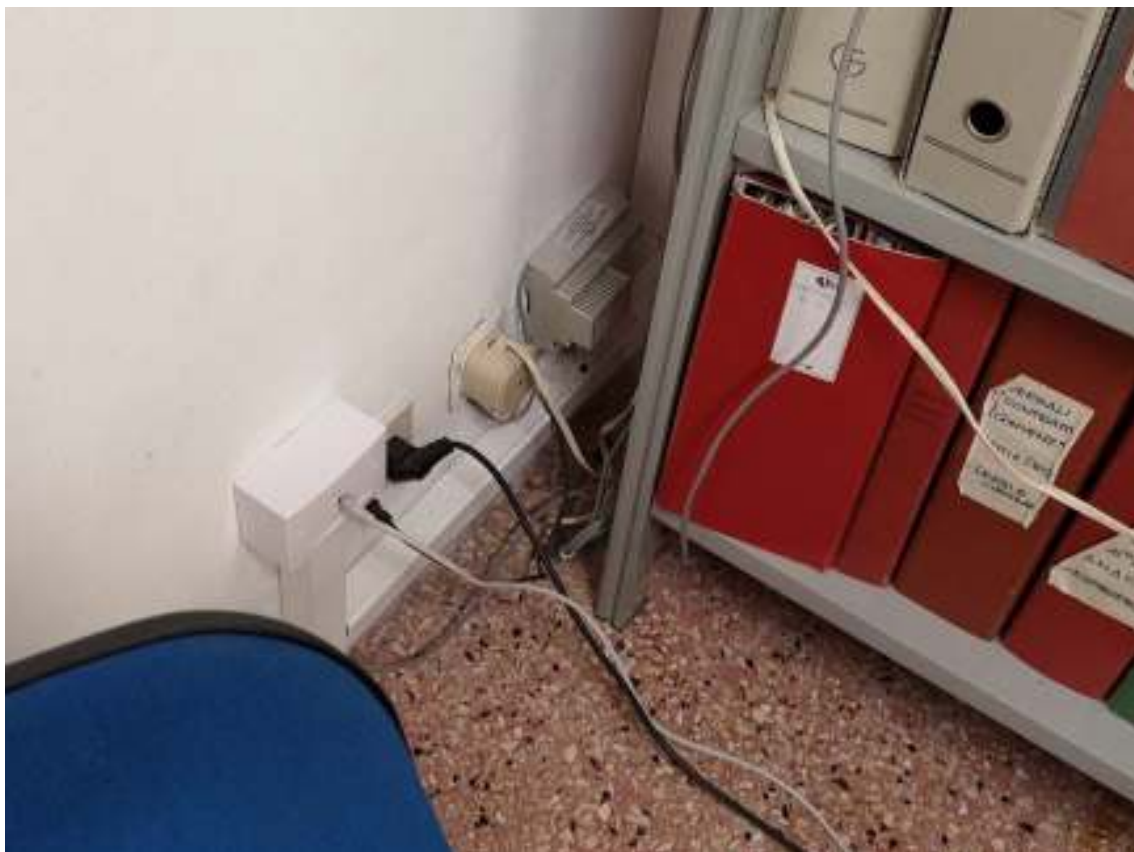
Foto n.42

Particolare alimentatore citofonico e dotazioni trasmissione dati

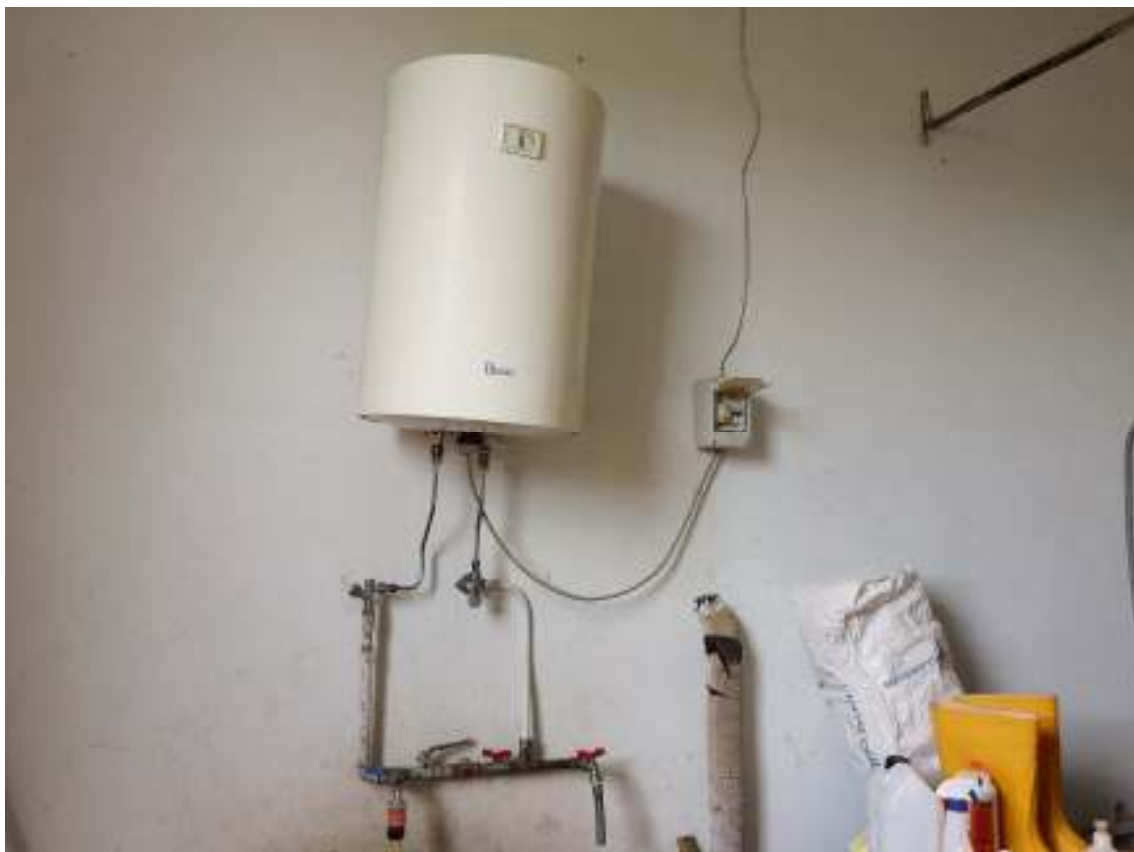
Foto n.45  
Scaldabagno magazzino

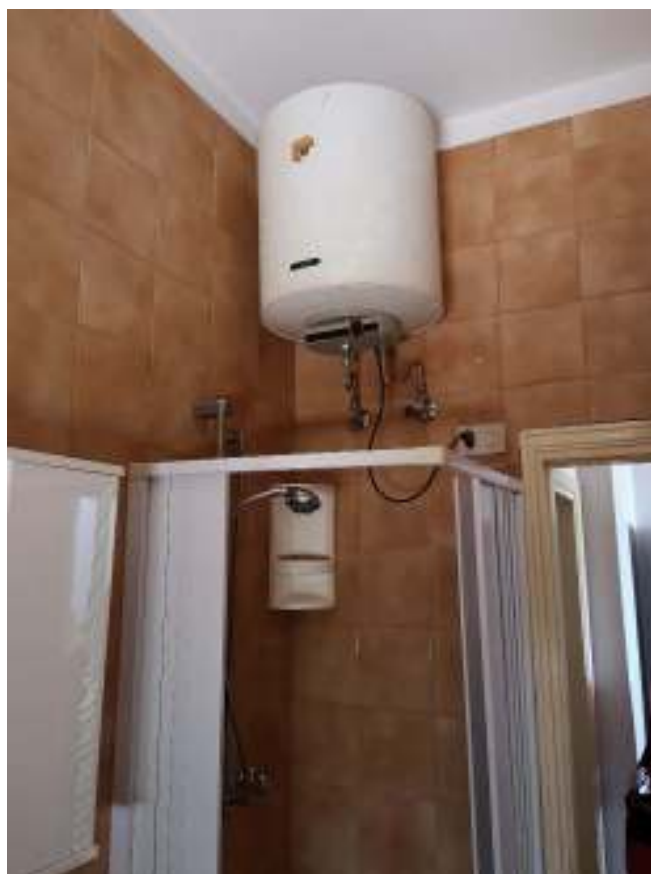
Foto n.46  
Scaldabagno alloggi

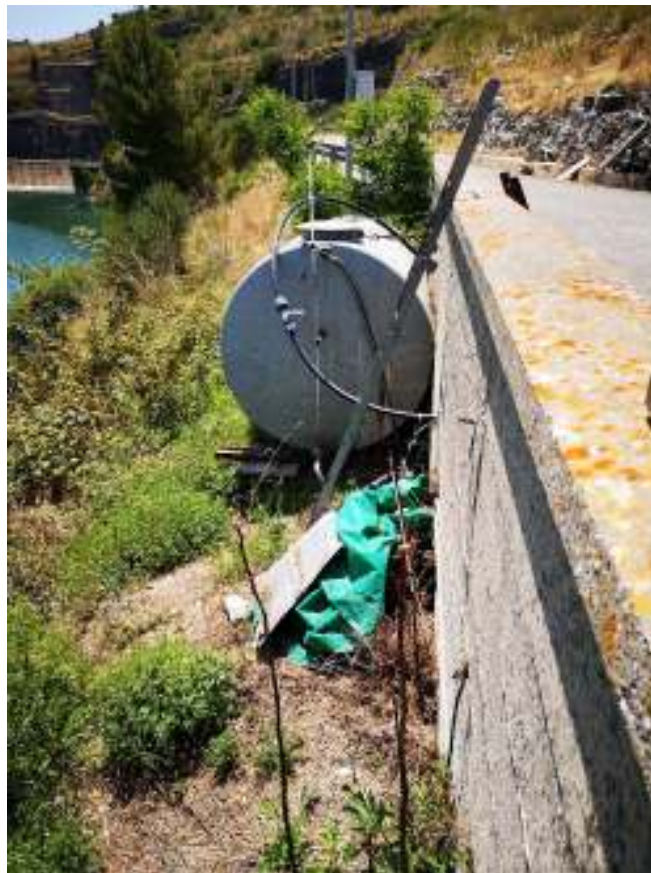
Foto n.47

Autoclave

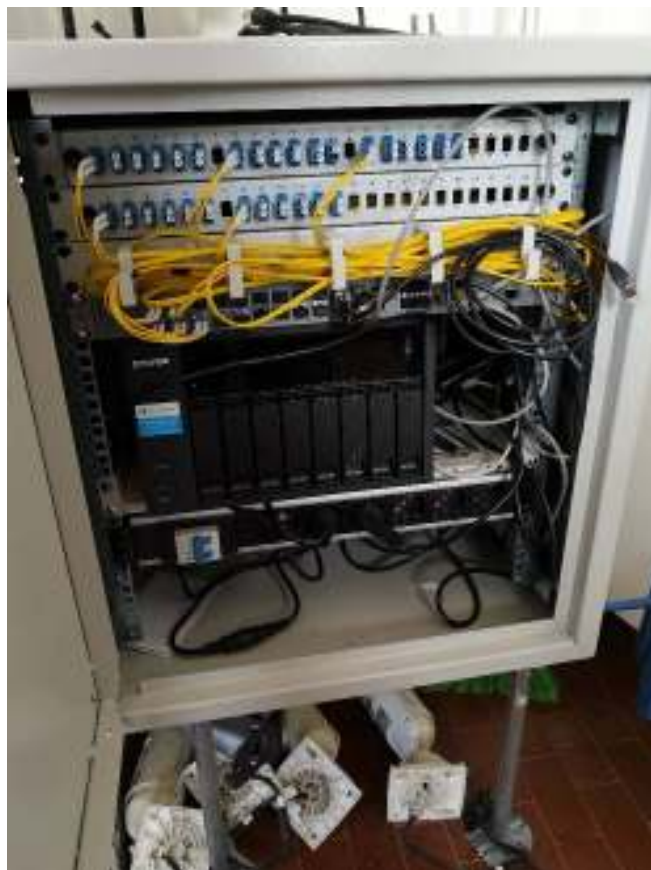
Foto n.48

Rack videosorveglianza

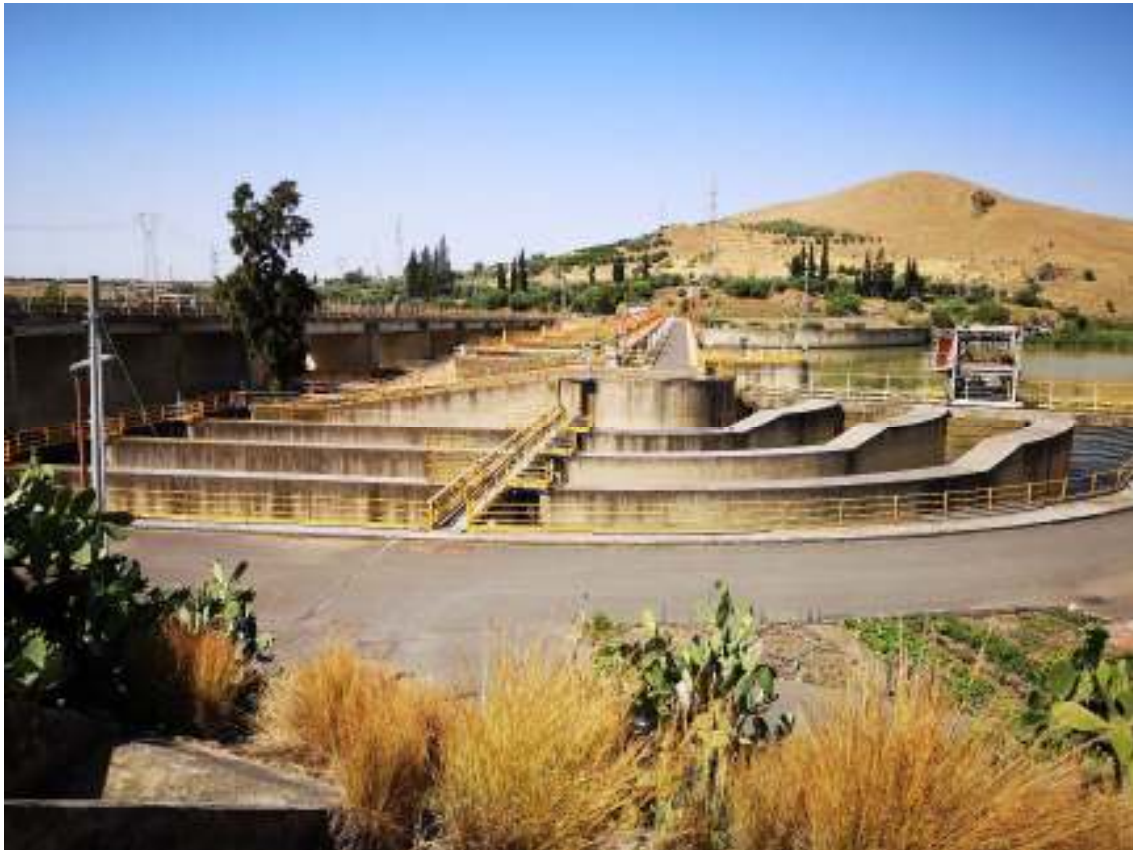
Foto n.1  
Panoramica paratoie

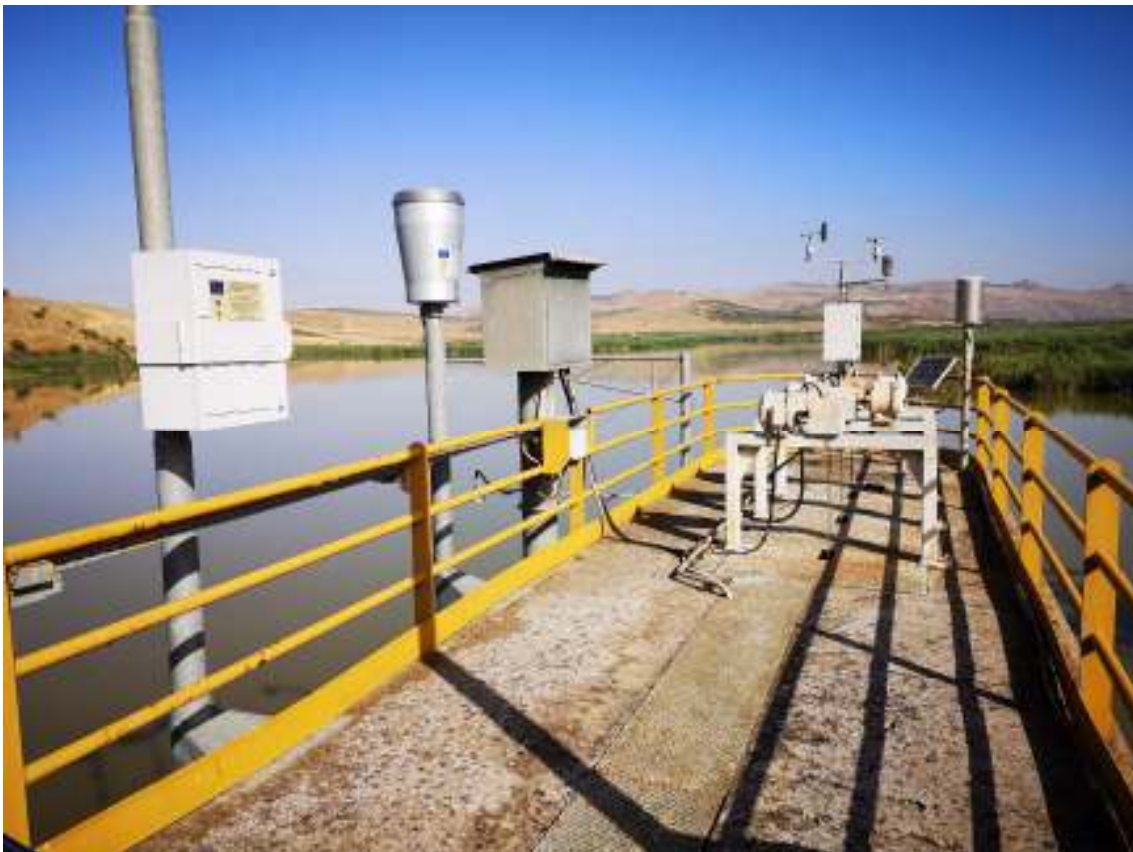
Foto n.2  
Strumentazione di misura

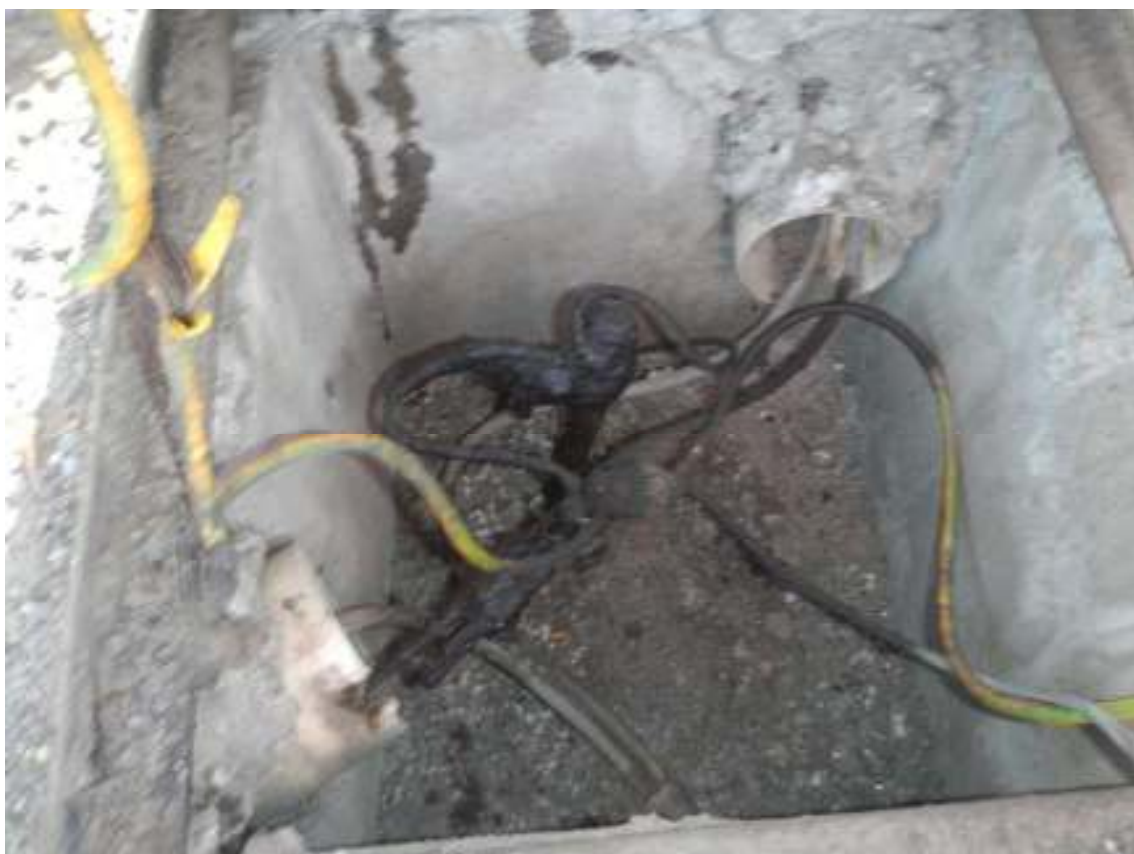
Foto n.3  
Particolare pozzetto impianto di terra

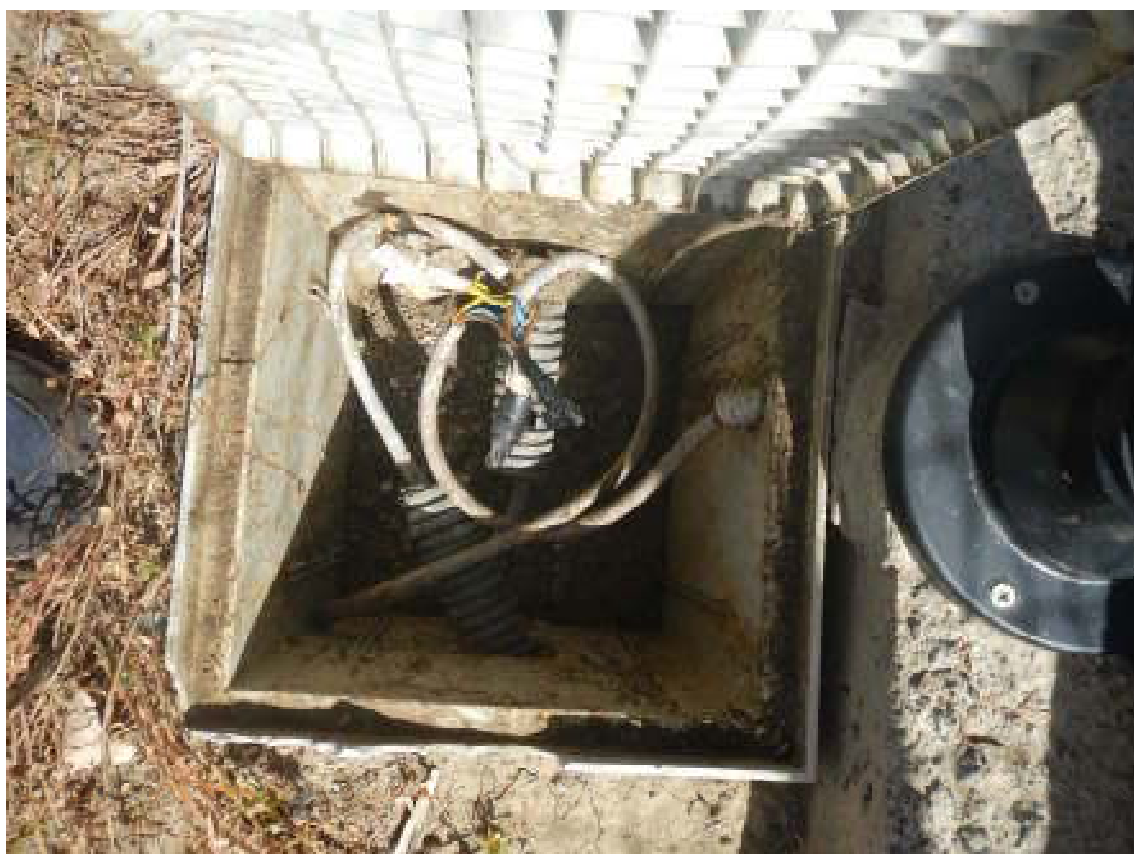
Foto n.4  
Particolare pozzetto illuminazione esterna

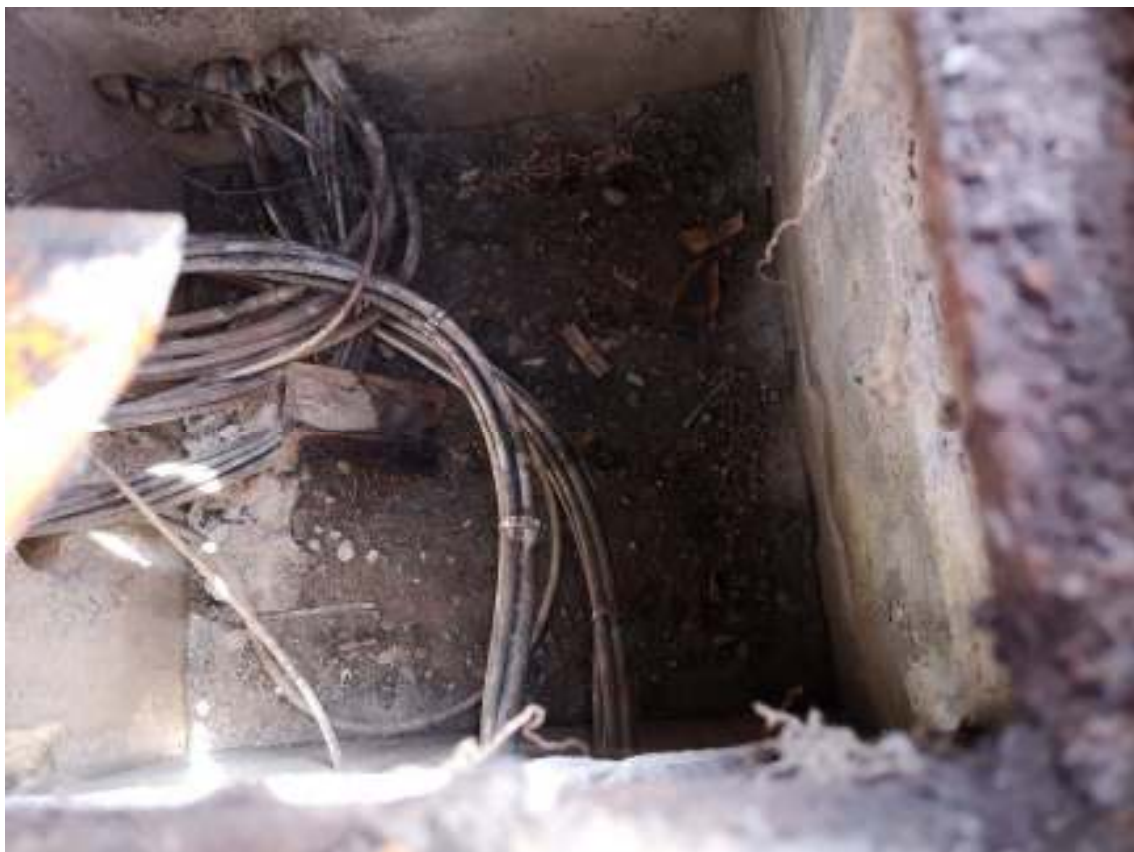
Foto n.5

Particolare pozzetto di distribuzione principale

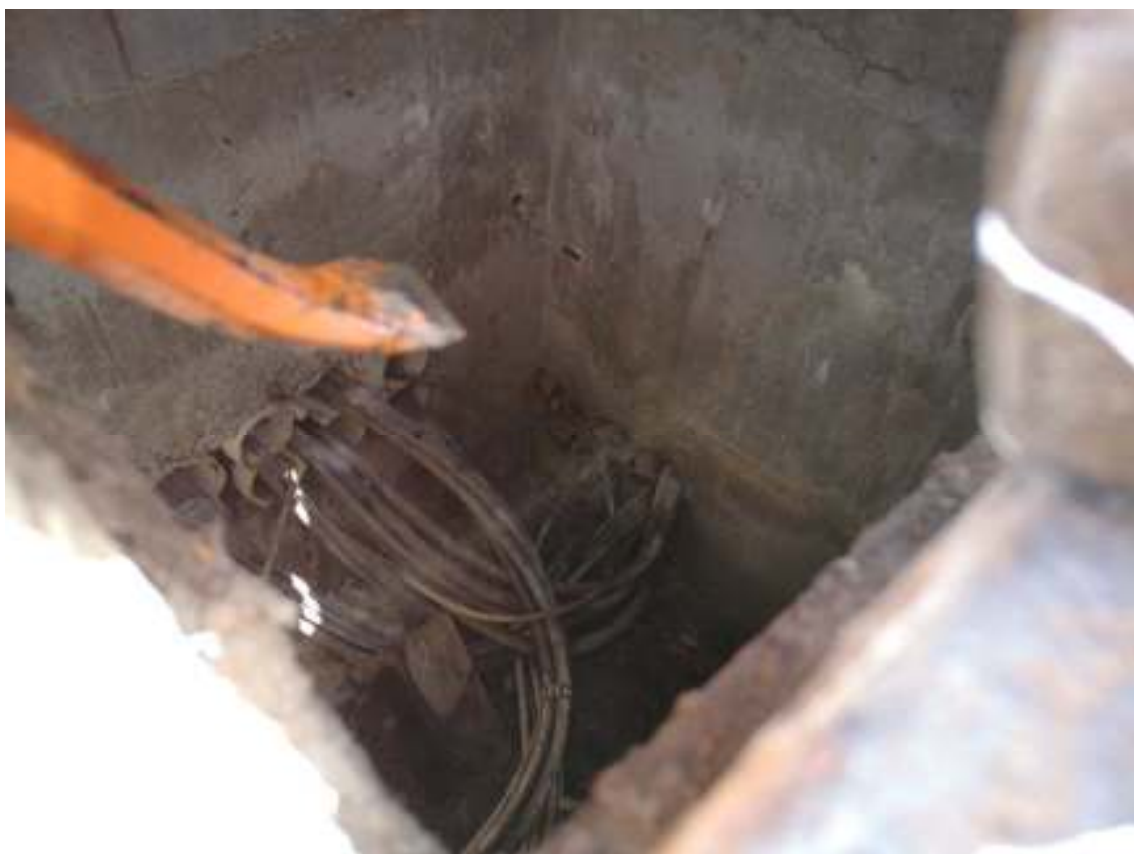
Foto n.6

Particolare pozzetto di distribuzione principale
