Progetto esecutivo  
Adeguamento degli impianti elettrici a servizio  
delle infrastrutture gestite dal DRAR.  
Lotto 2: Dighe Olivo, Sciaгуana, Nicoletti,  
Ponte Barca e Santa Rosalia  
CUP: G98H18000100001 – CIG: 78632184C4

Stato di fatto

Relazione tecnico descrittiva e  
documentazione fotografica

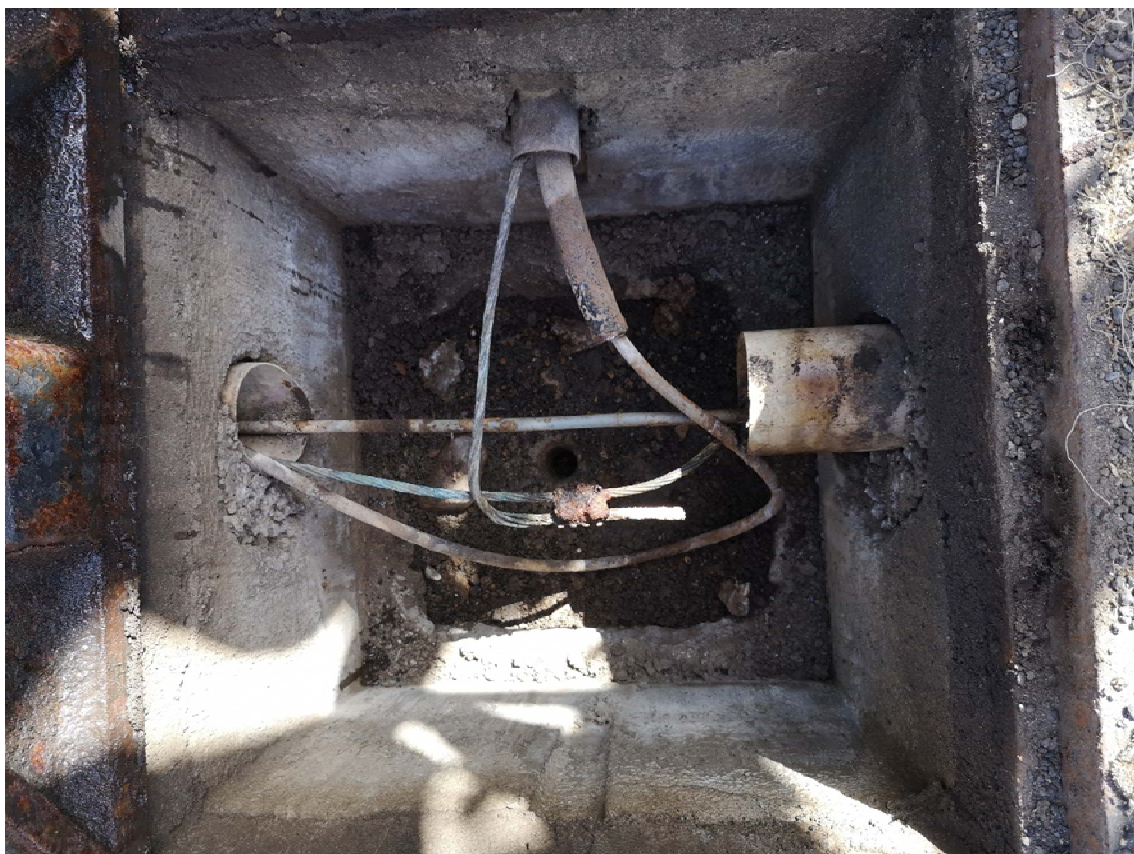
Foto n.7  
Particolare pozzetto di distribuzione principale

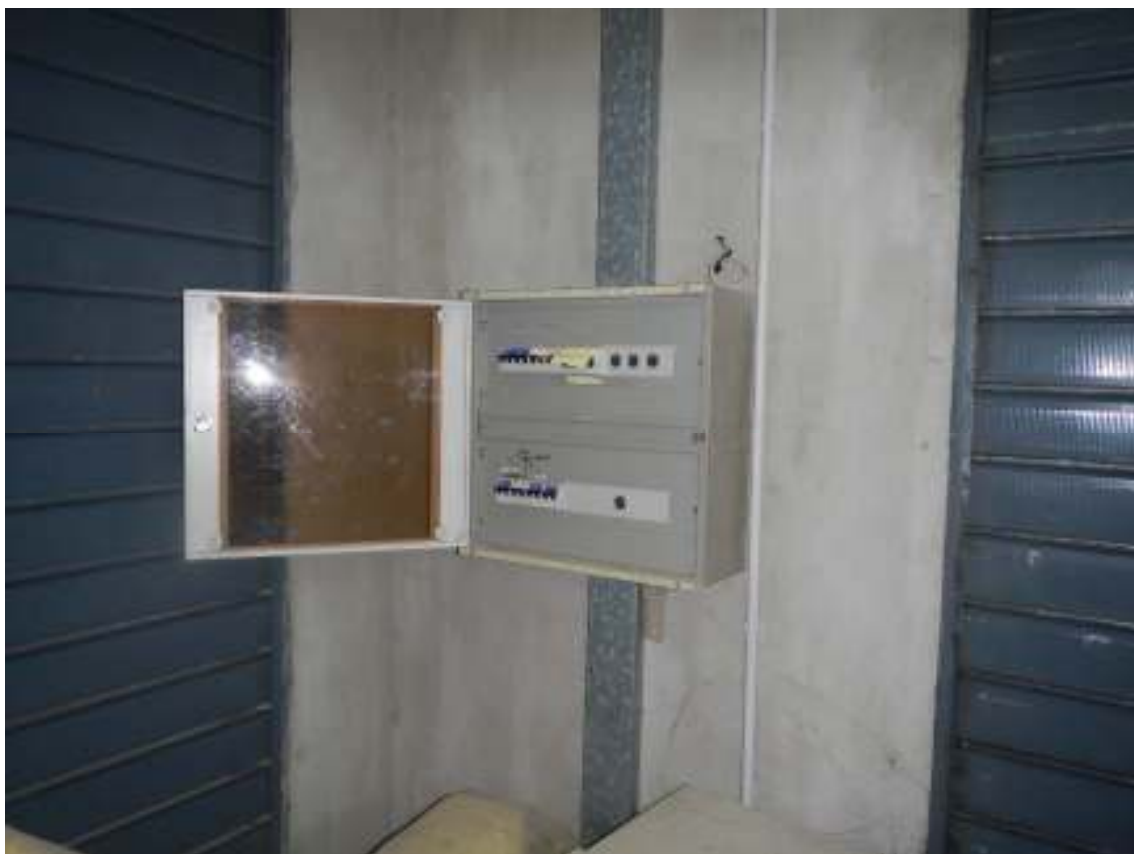
Foto n.8  
Quadro magazzino

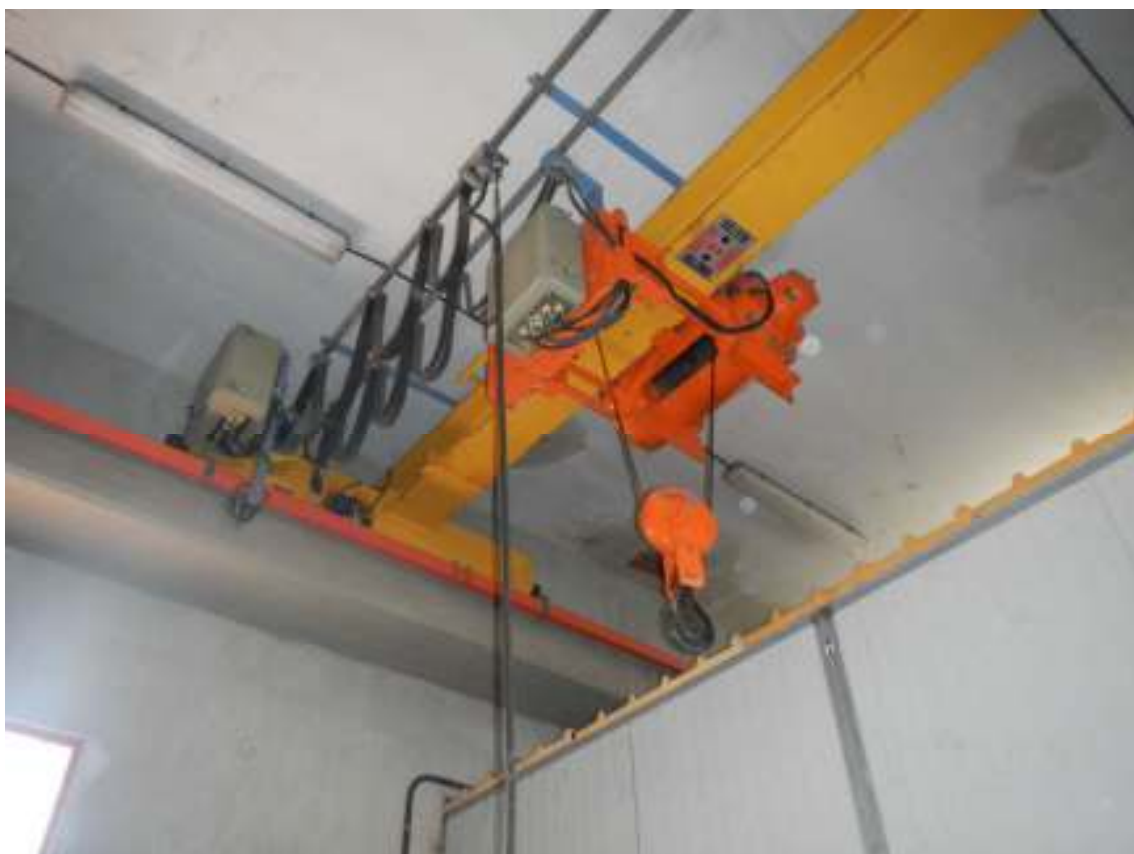
Foto n.9  
Argano

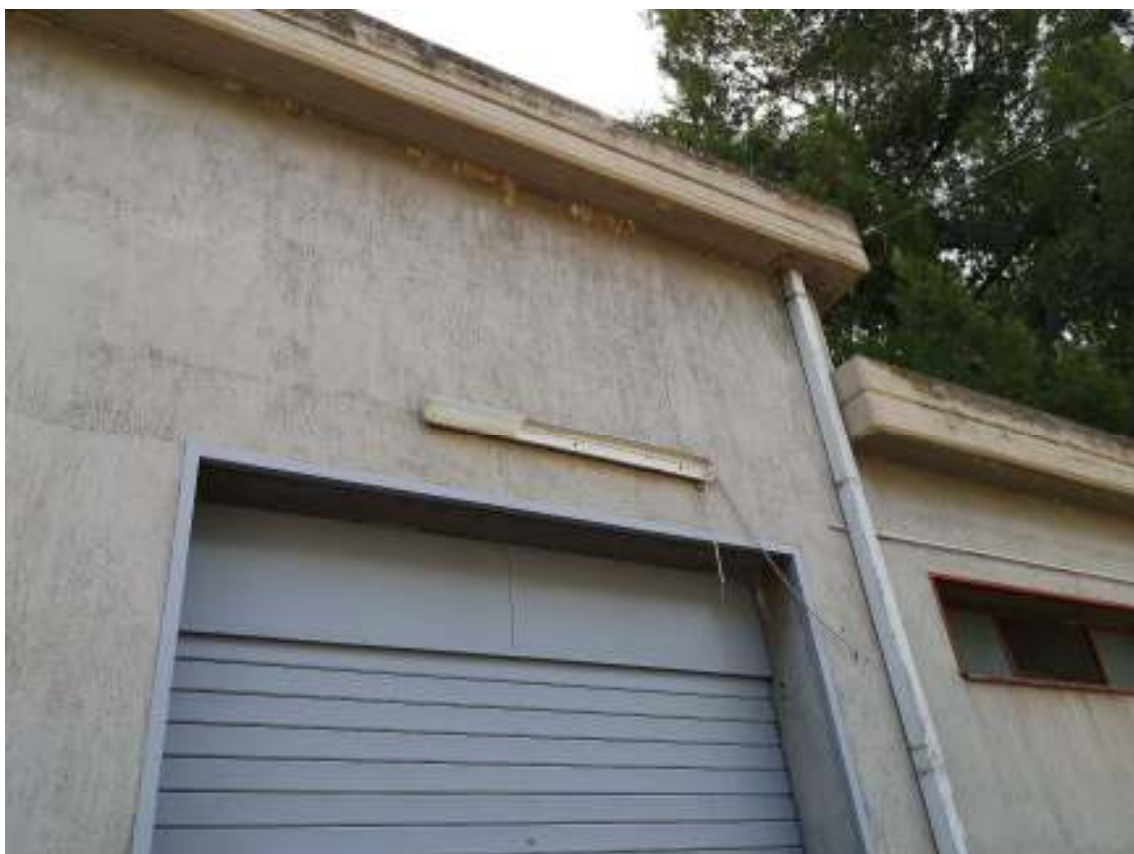
Foto n.10  
Corpo illuminante esterno magazzino

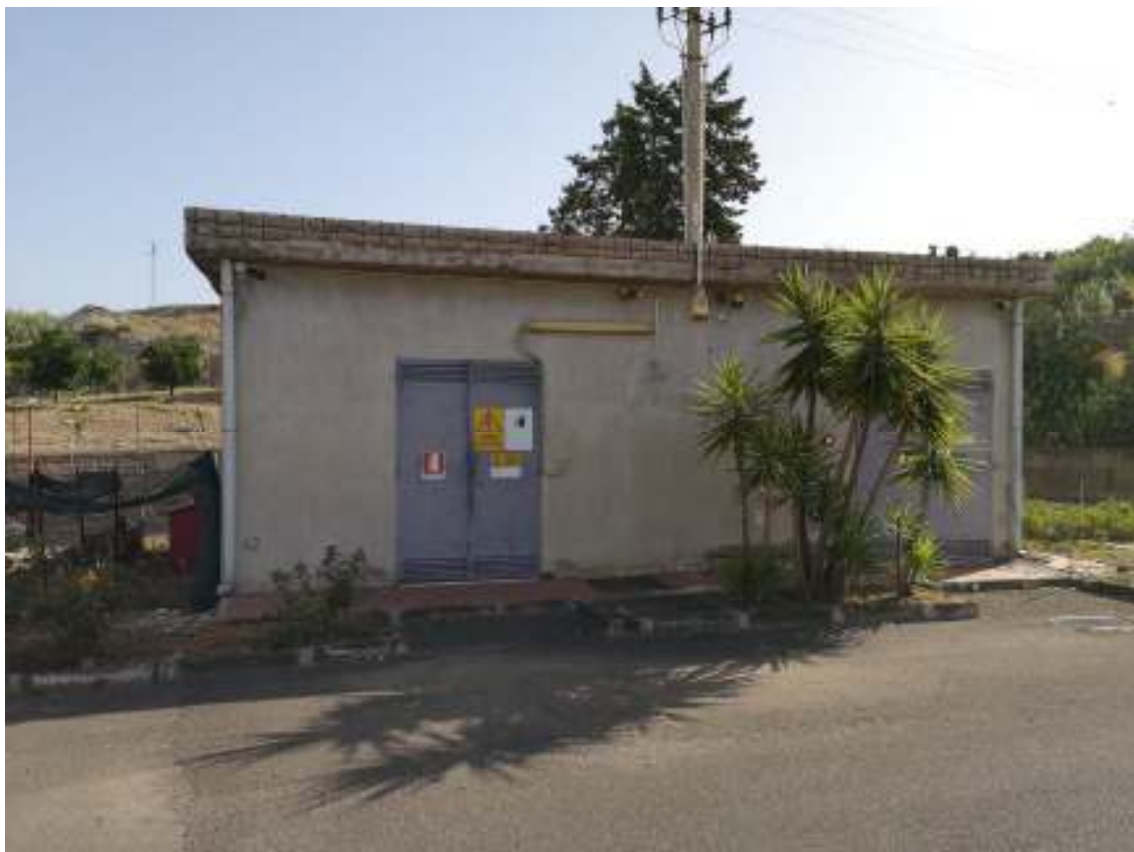
Foto n.11  
Fronte cabina elettrica

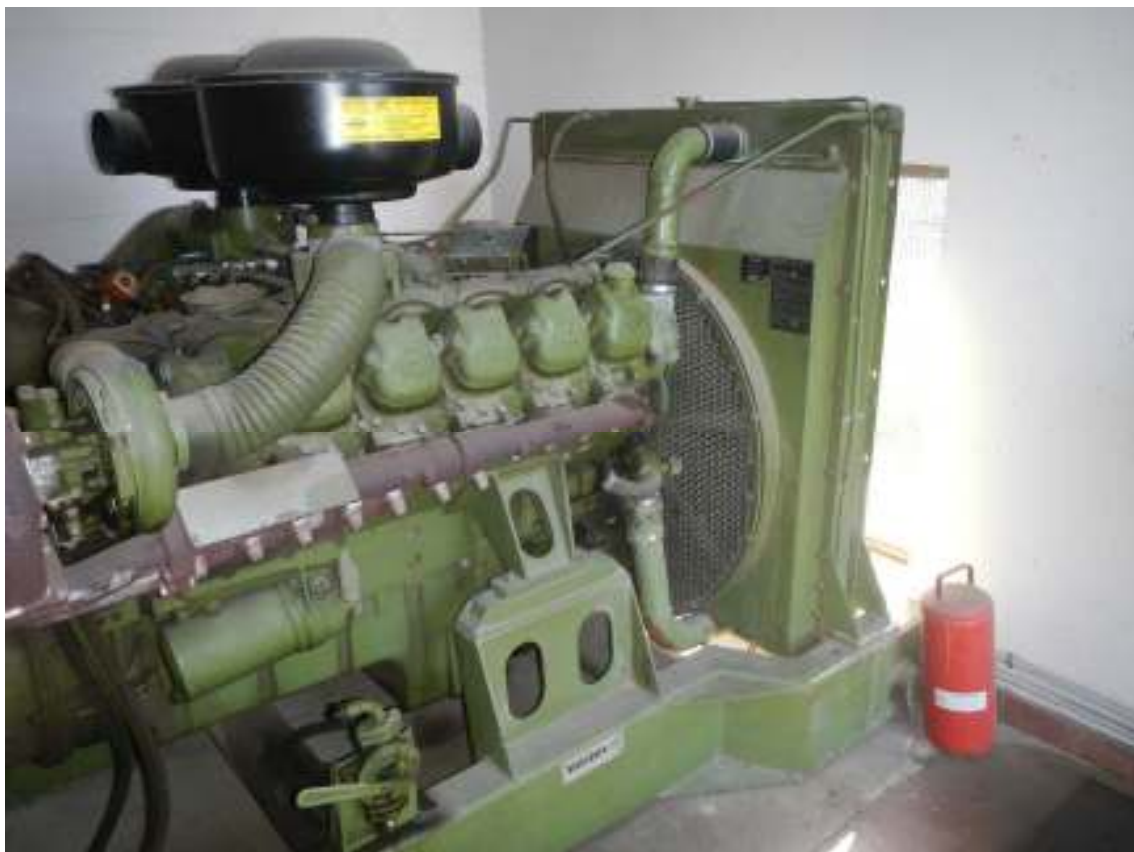
Foto n.20  
Targhetta identificativa gruppo elettrogeno

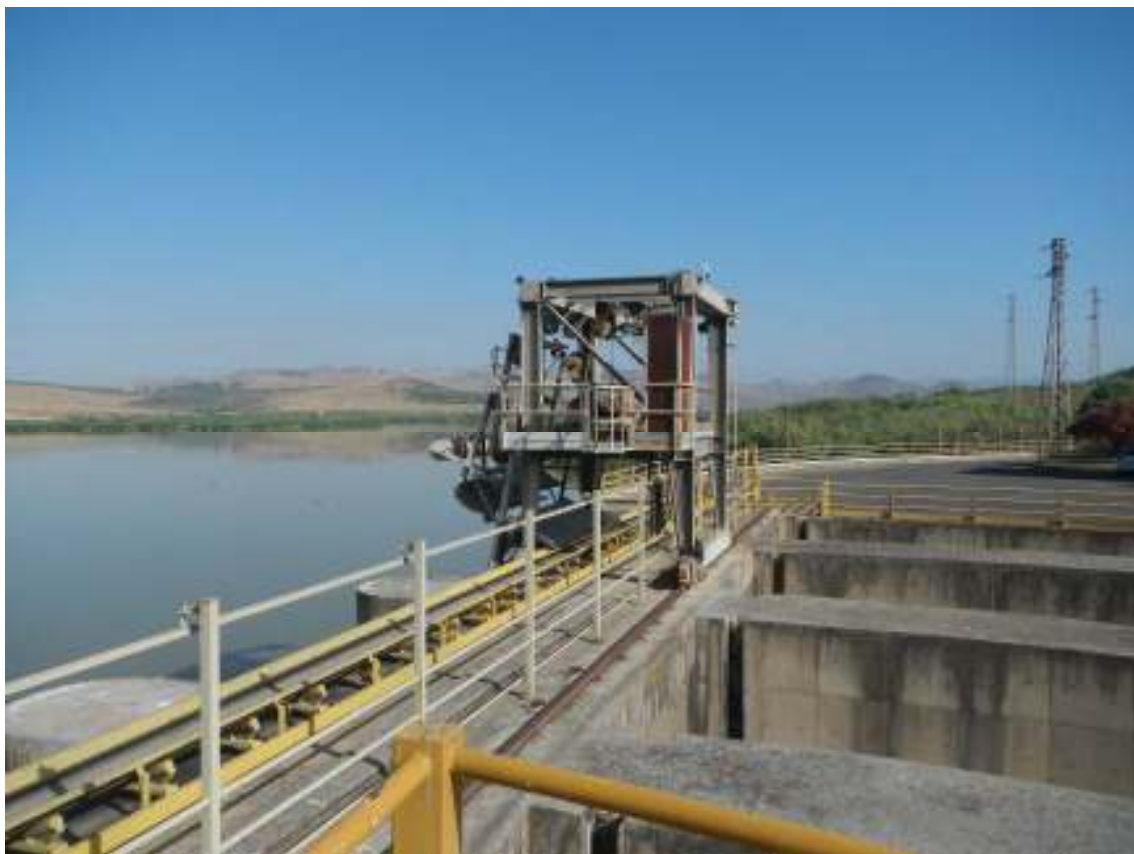
Foto n.22  
Quadro di comando paratoia tipo

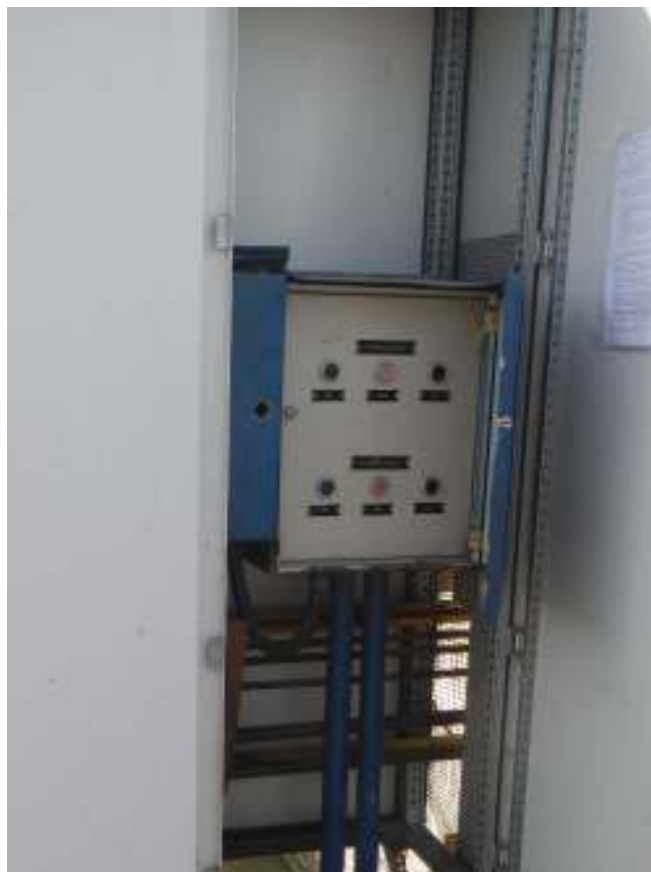
Foto n.23

Impianto oleodinamico comando paratoie 1-4

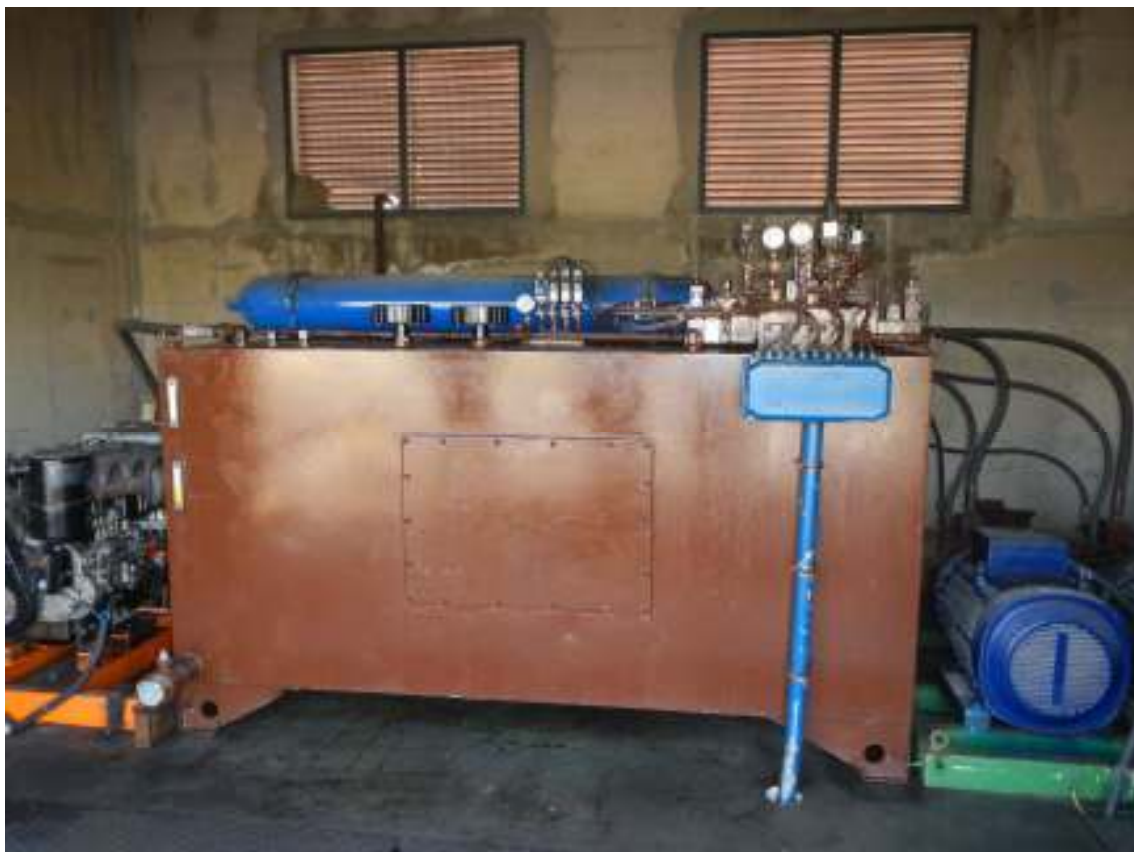
Foto n.24

Impianto oleodinamico comando paratoie 1-4

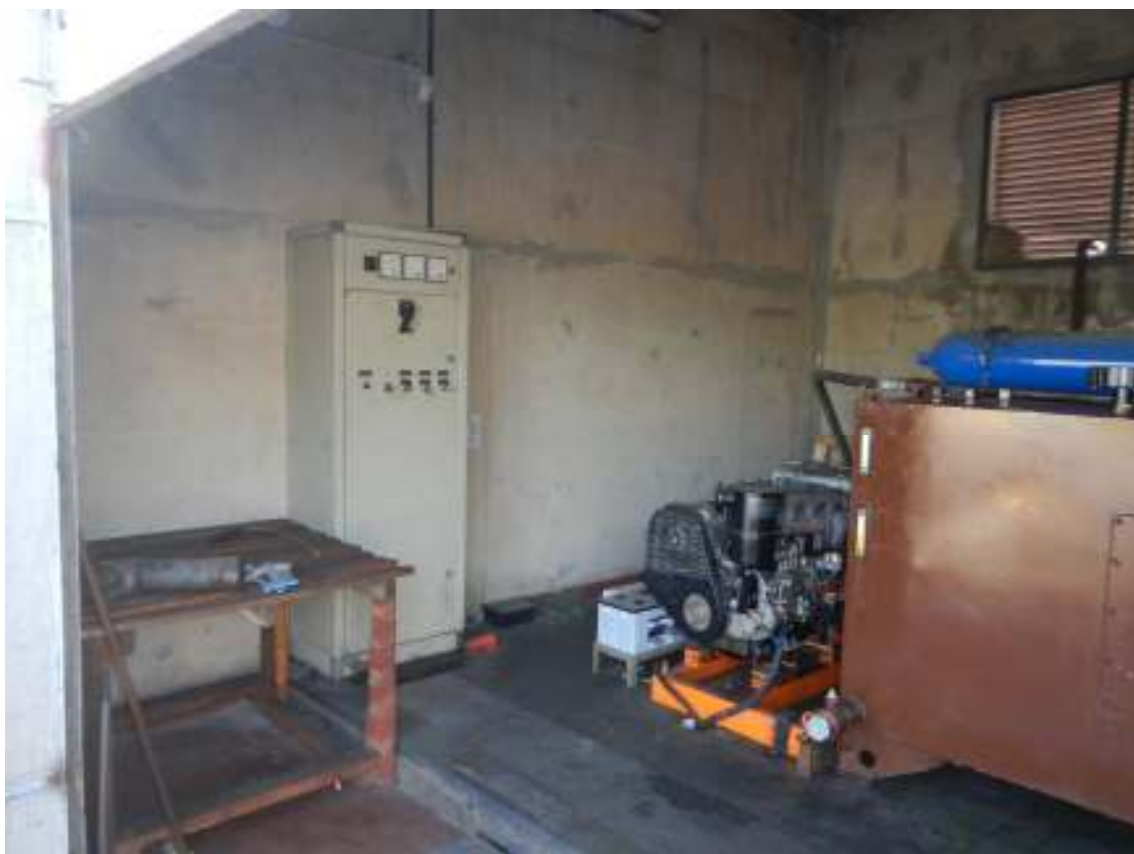
Foto n.25

Gruppo elettrogeno a servizio dell'impianto oleodinamico comando paratoie 1-4

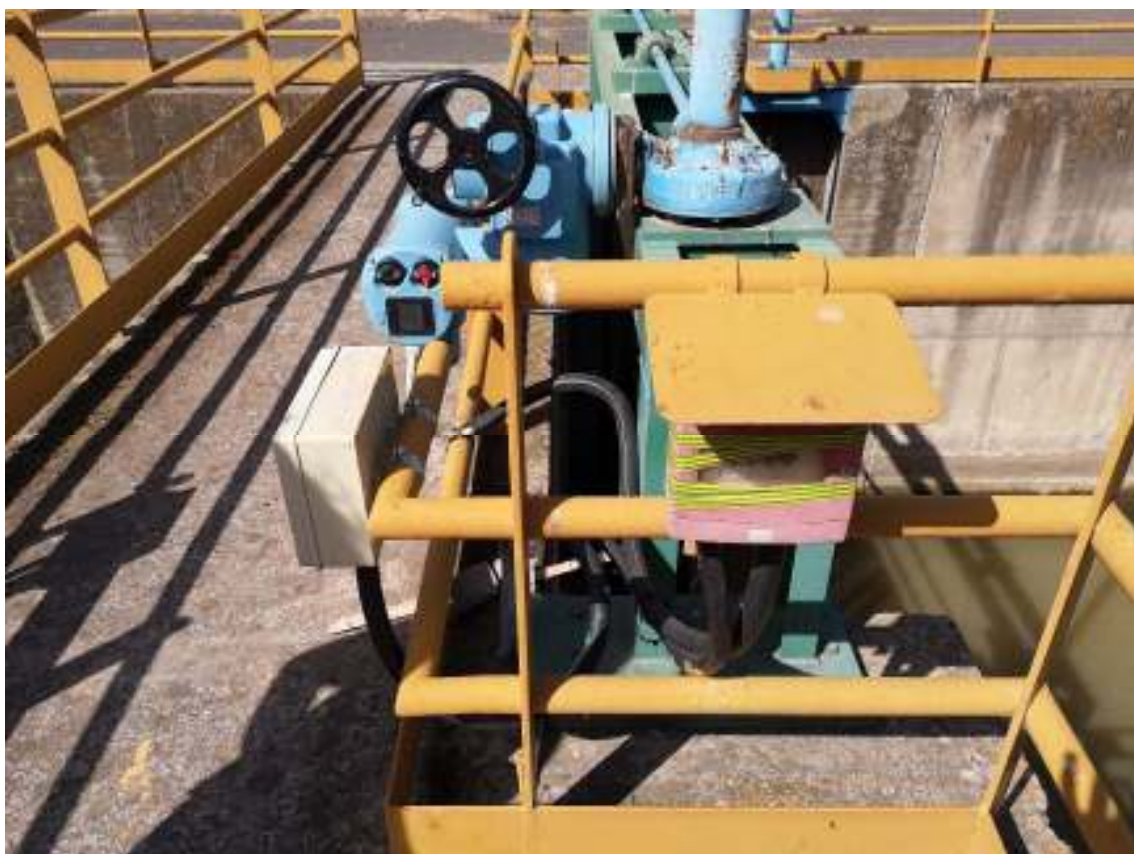
Foto n.27

Particolare sezionatore locale motorizzazione valvole

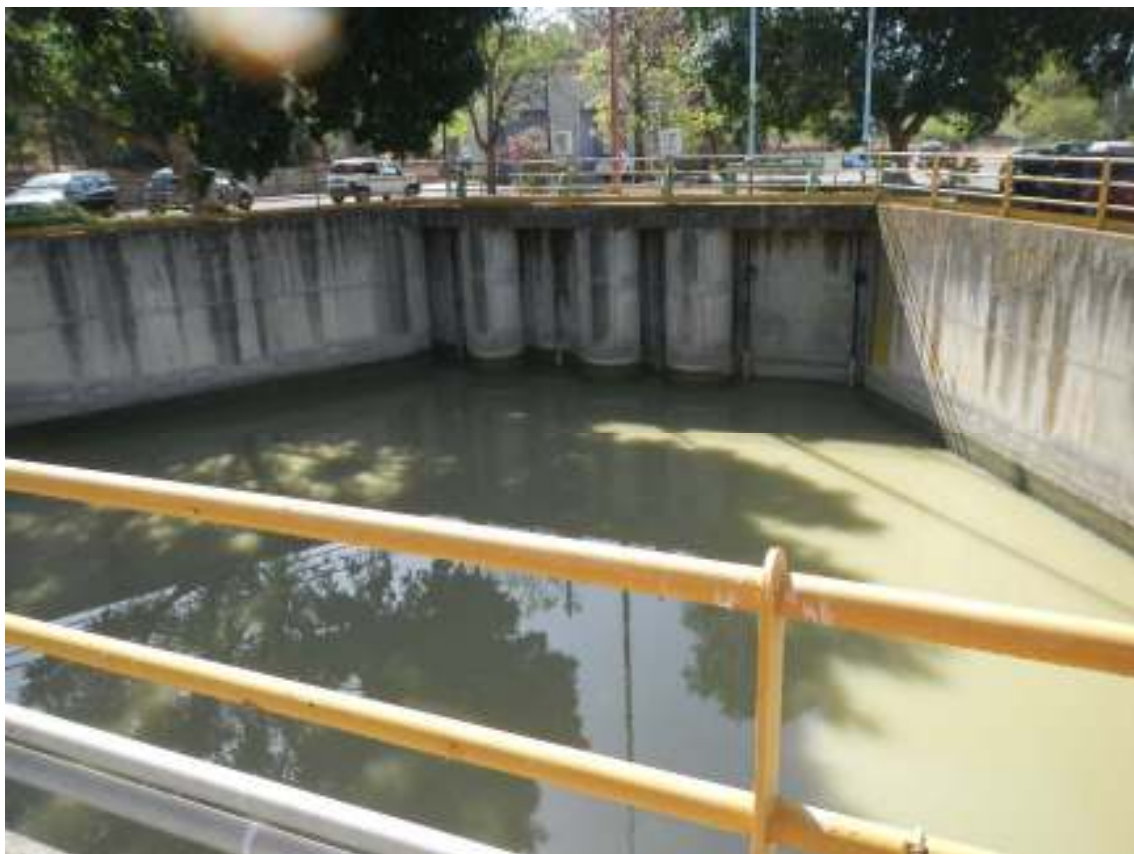
Foto n.29  
Paratoie di disconnessione per Lentini

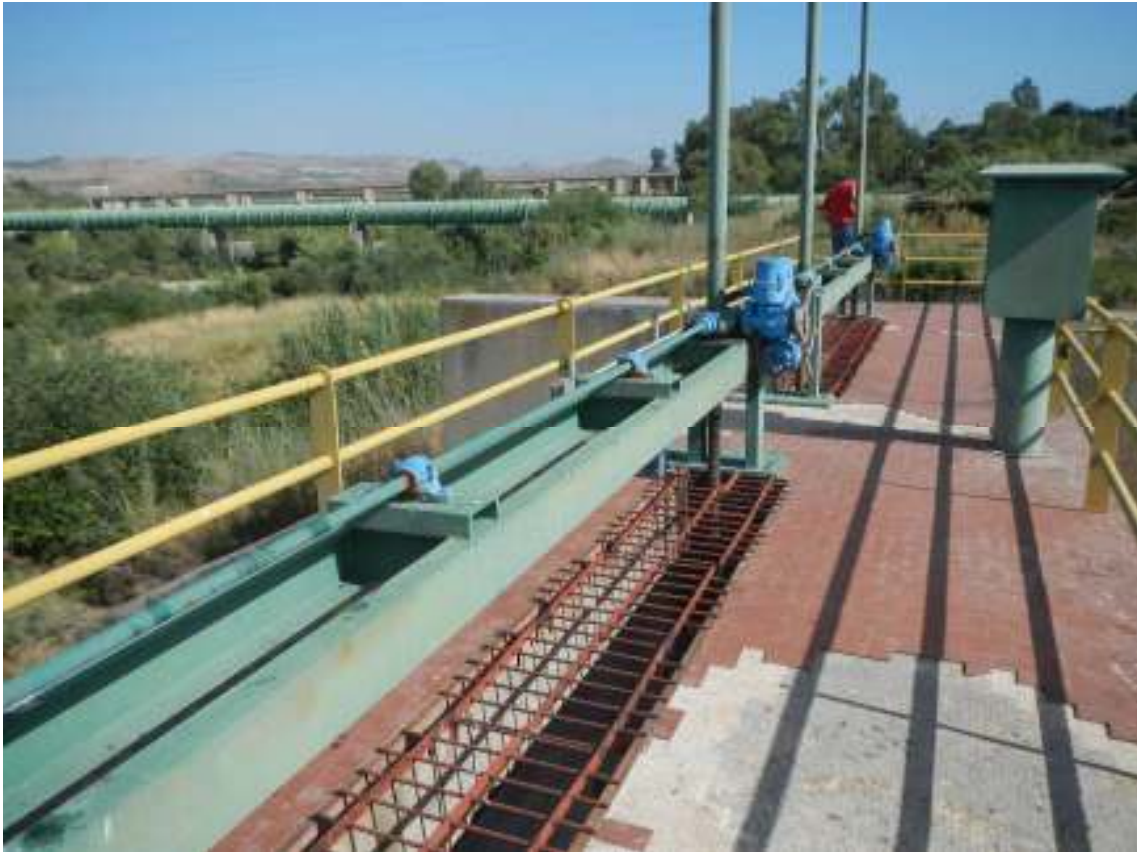
Foto n.30  
Quadri pozzi di manovra valvole

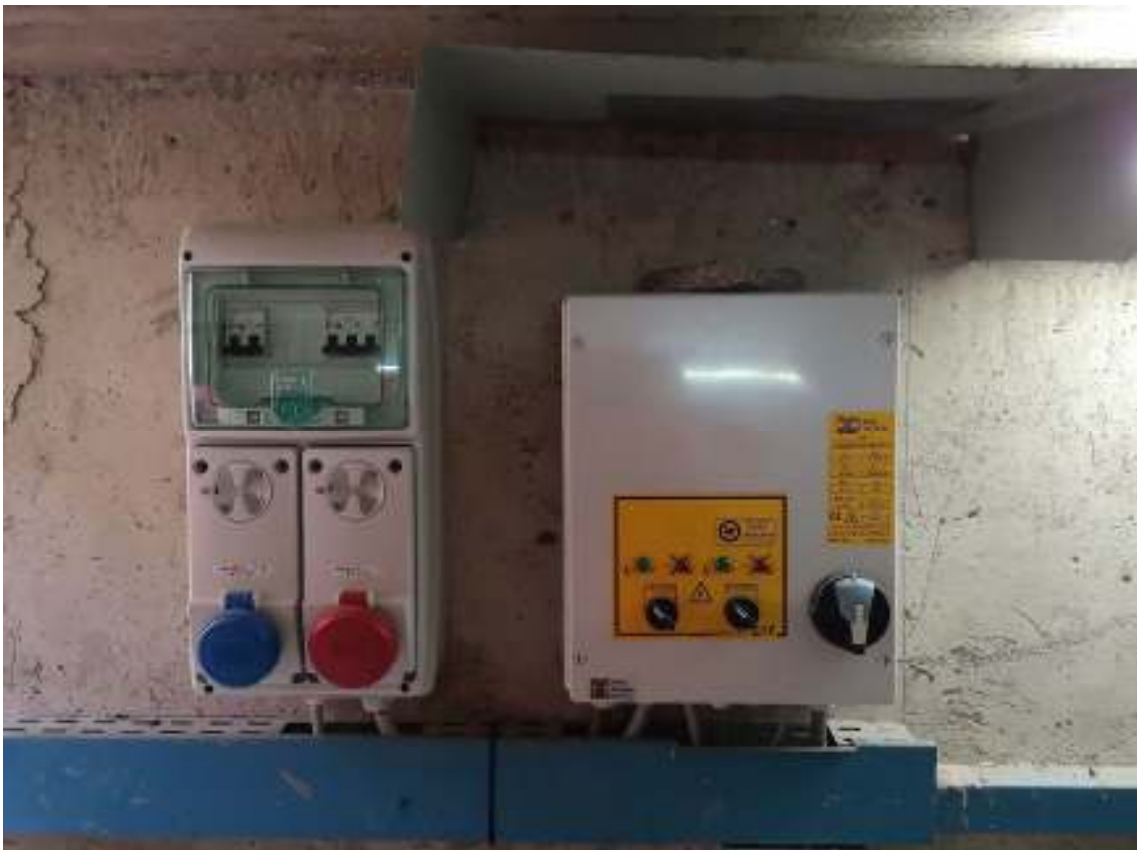
Foto n.31  
Quadro pozzi di manovra valvole

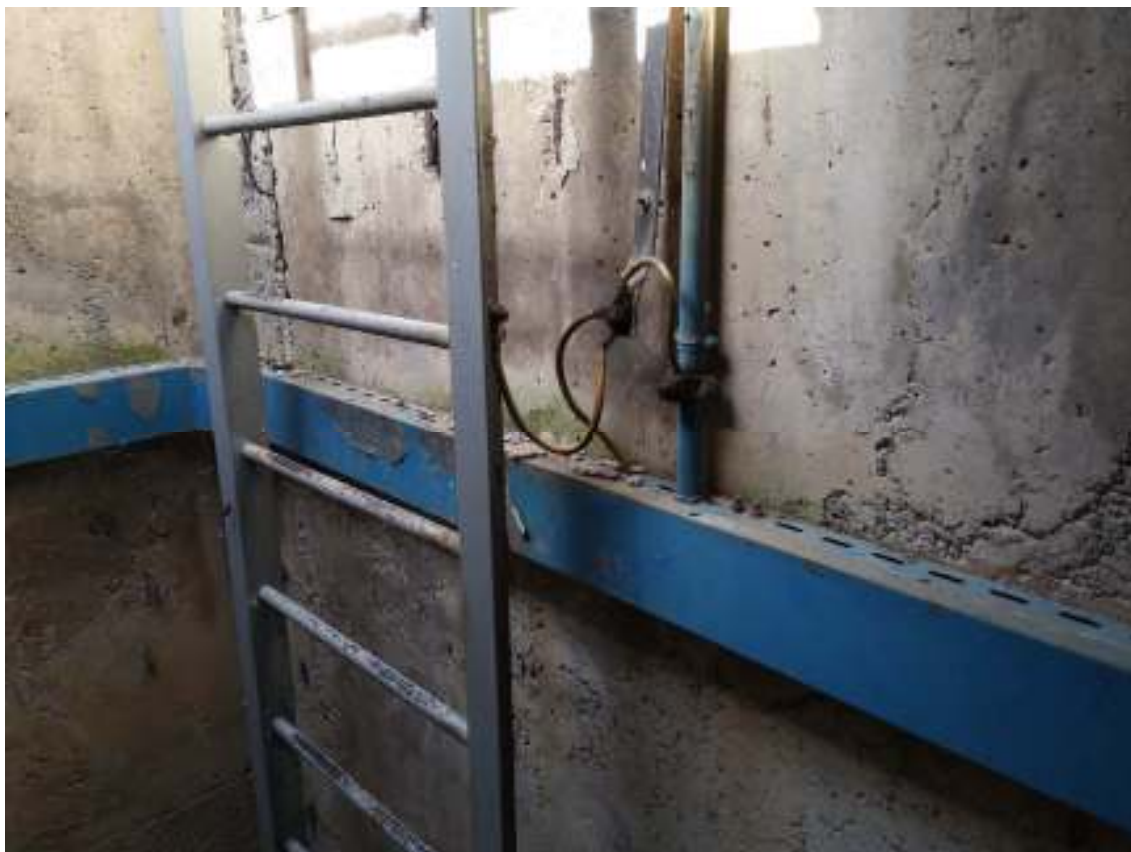
Foto n.33  
Impianto di manovra valvole

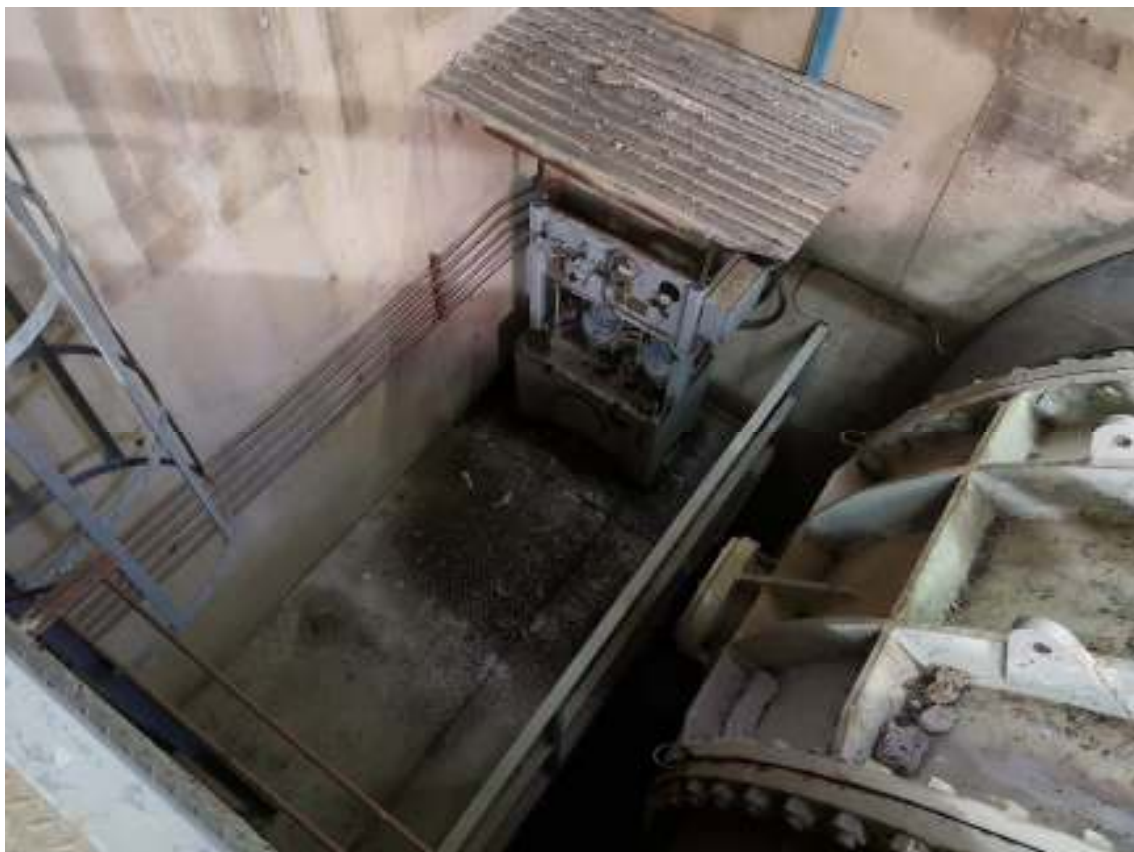
Foto n.34  
Quadri pozzi di manovra valvole

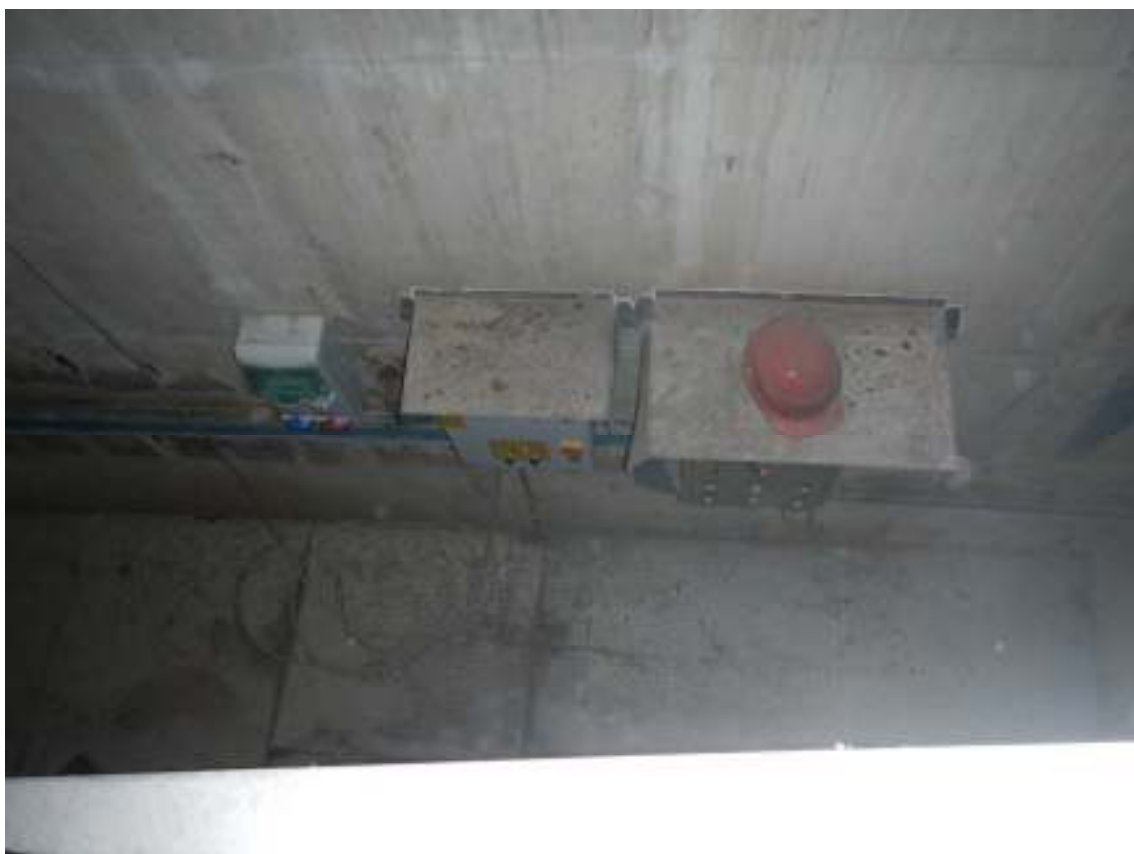
Foto n.35  
Impianto di manovra valvole

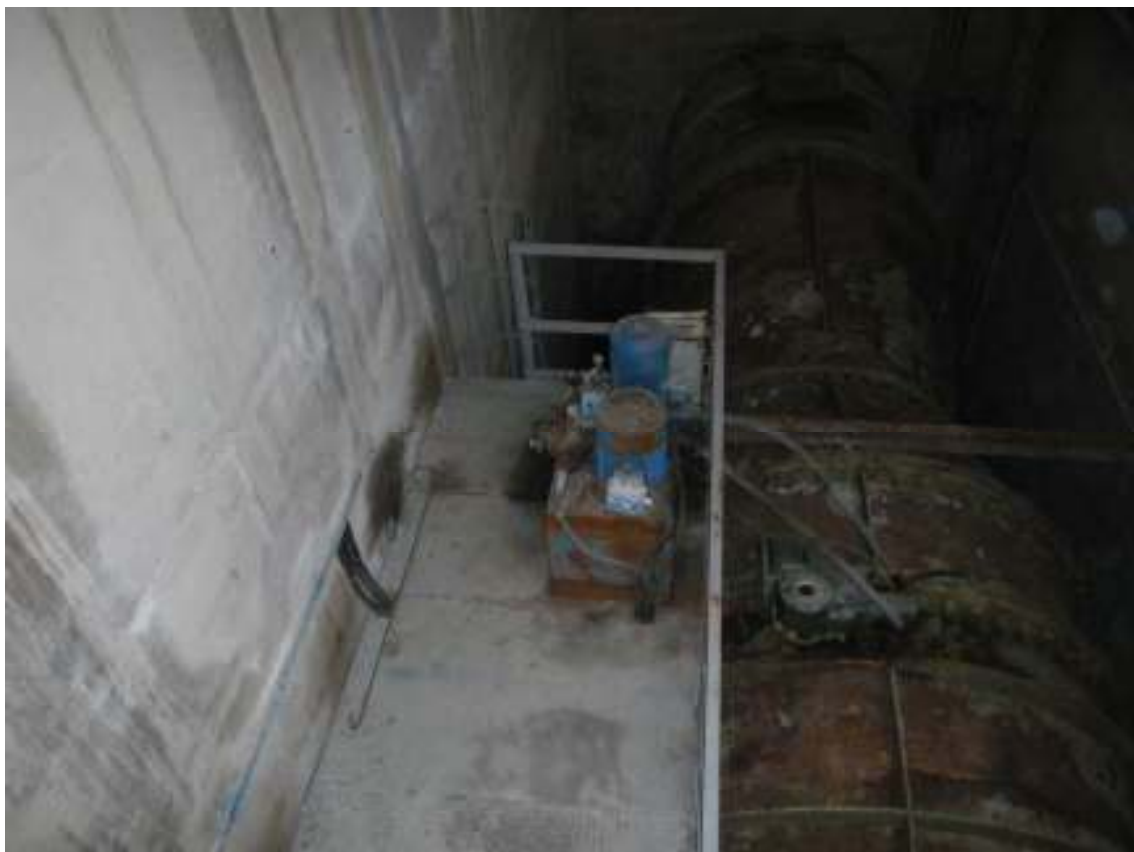
Foto n.36  
Particolare solaio pozzo di manovra valvole

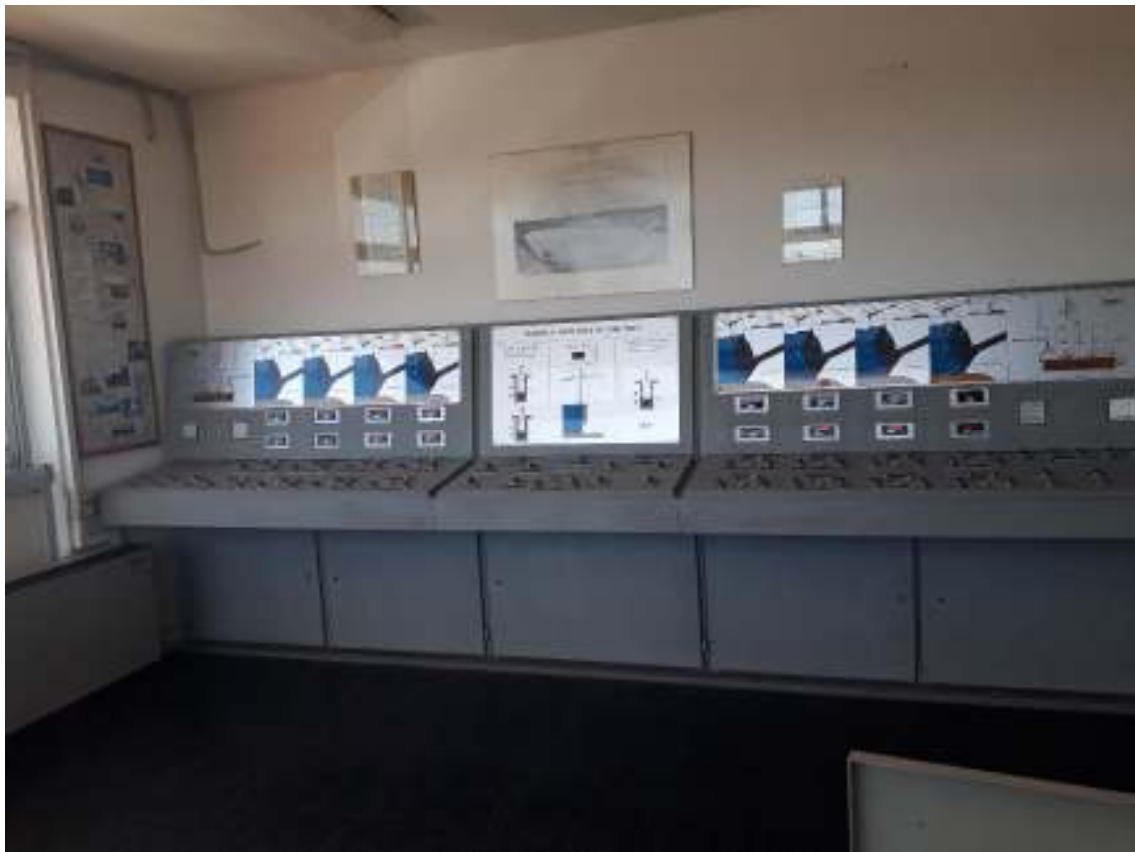
Foto n.38  
Quadro sinottico traversa

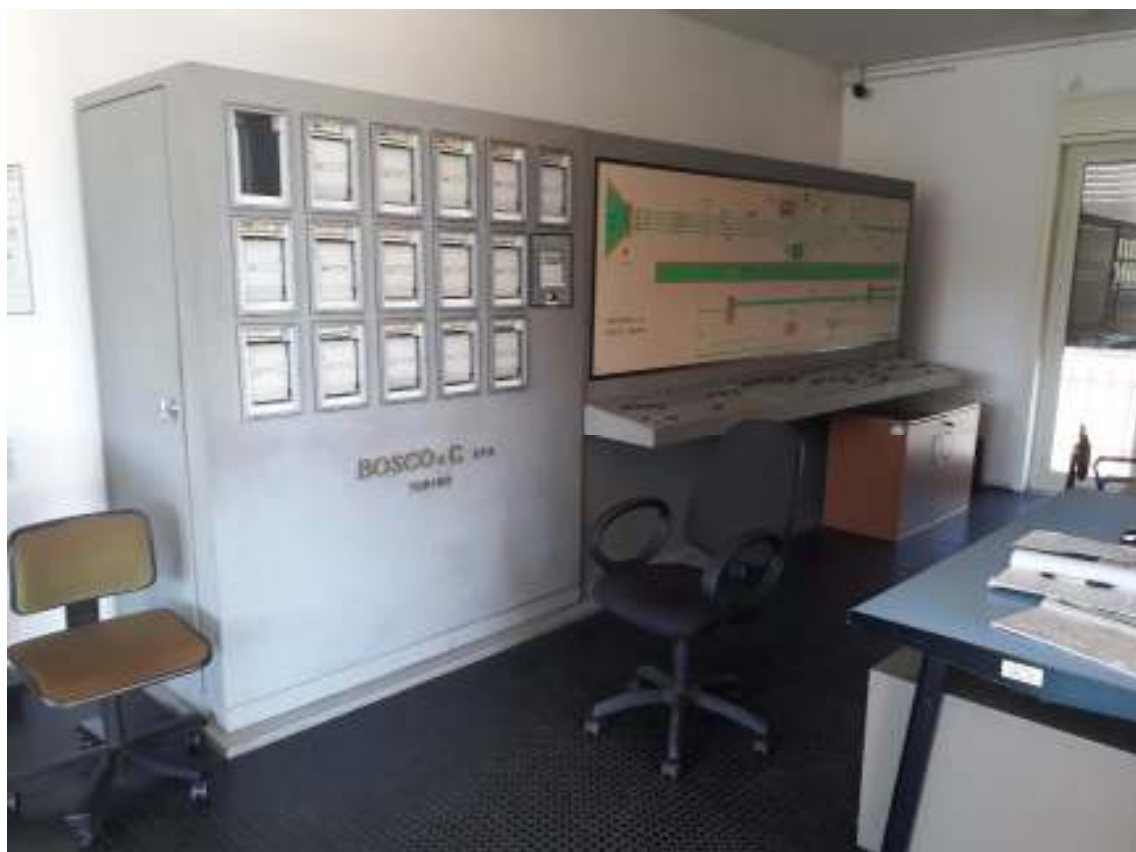
Foto n.39  
Quadro generale

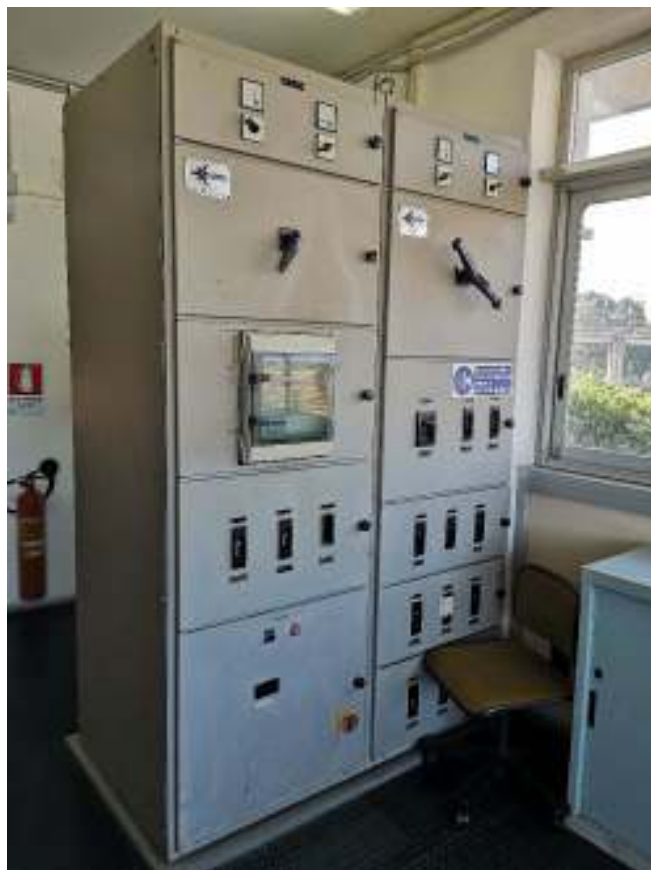
Foto n.40  
Particolare quadro generale

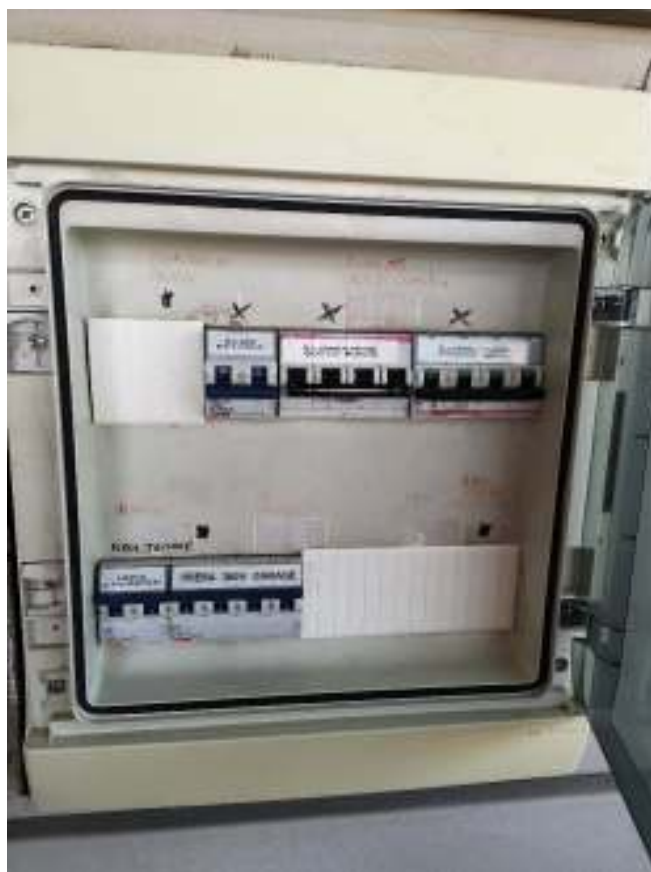
Foto n.41

Particolare cablaggio interno quadro generale

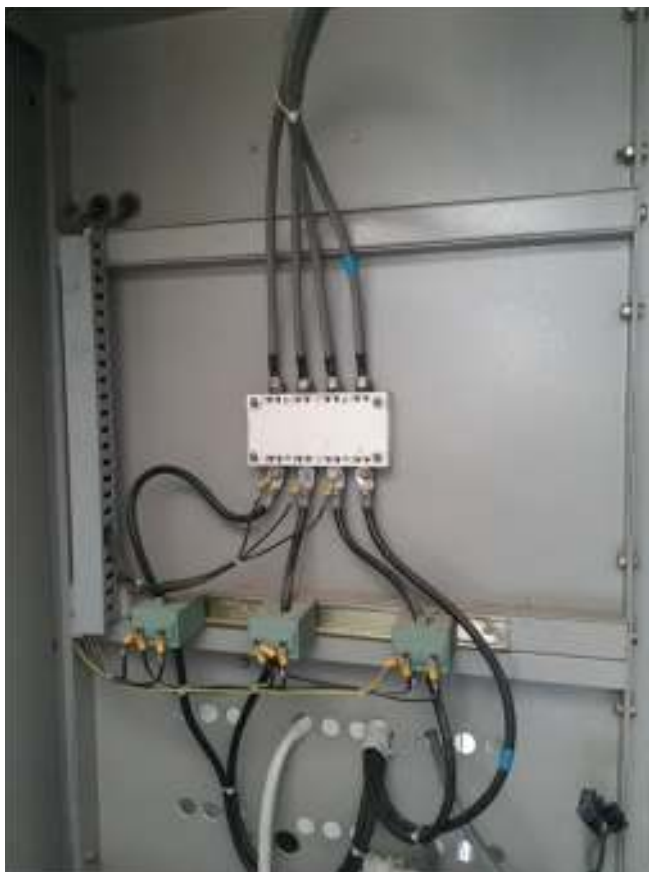
Foto n.42

Particolare cablaggio interno quadro generale

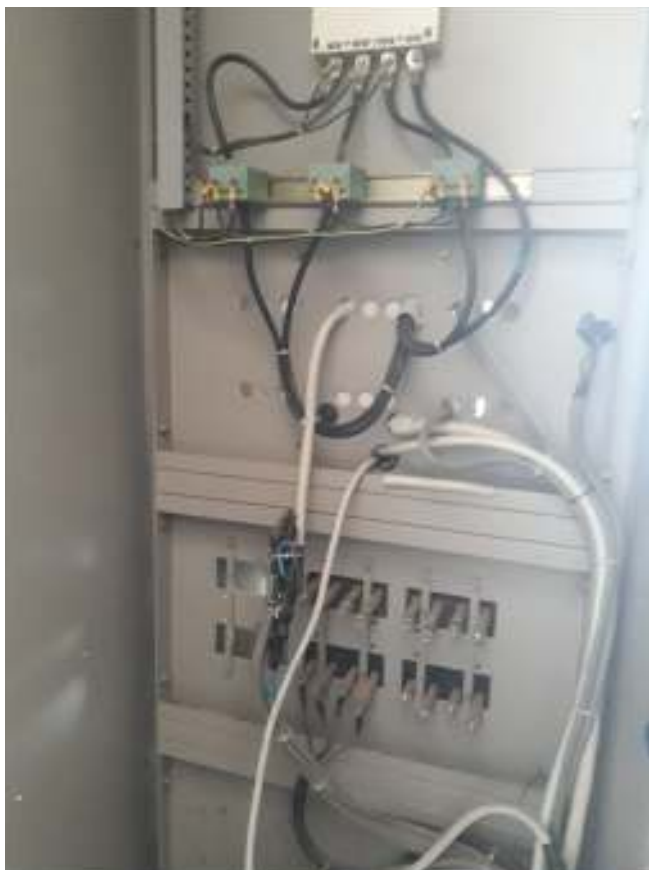
Foto n.43

Particolare cablaggio interno quadro generale

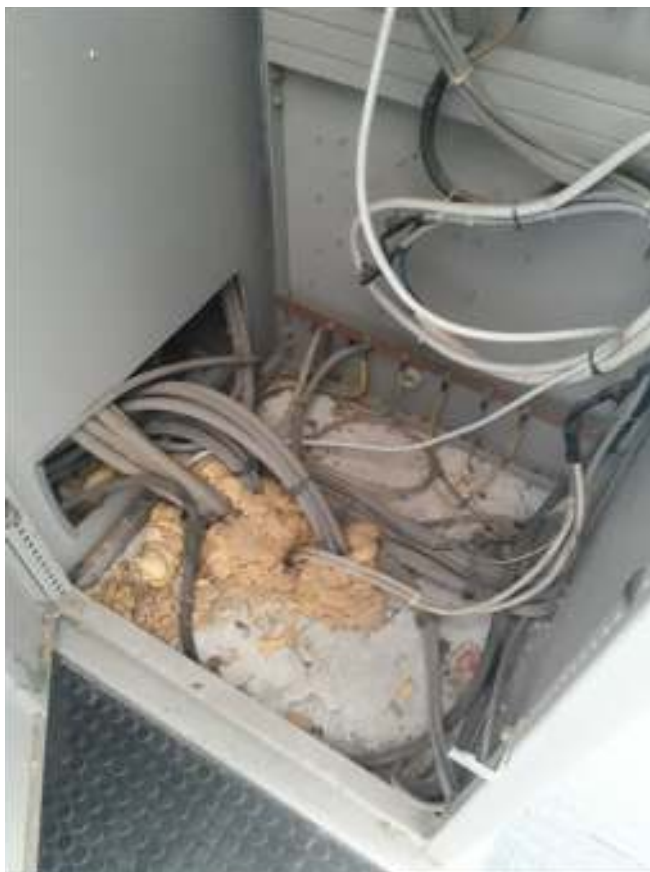
Foto n.44

Quadro di sezionamento fancoil a pavimento camera di manovra

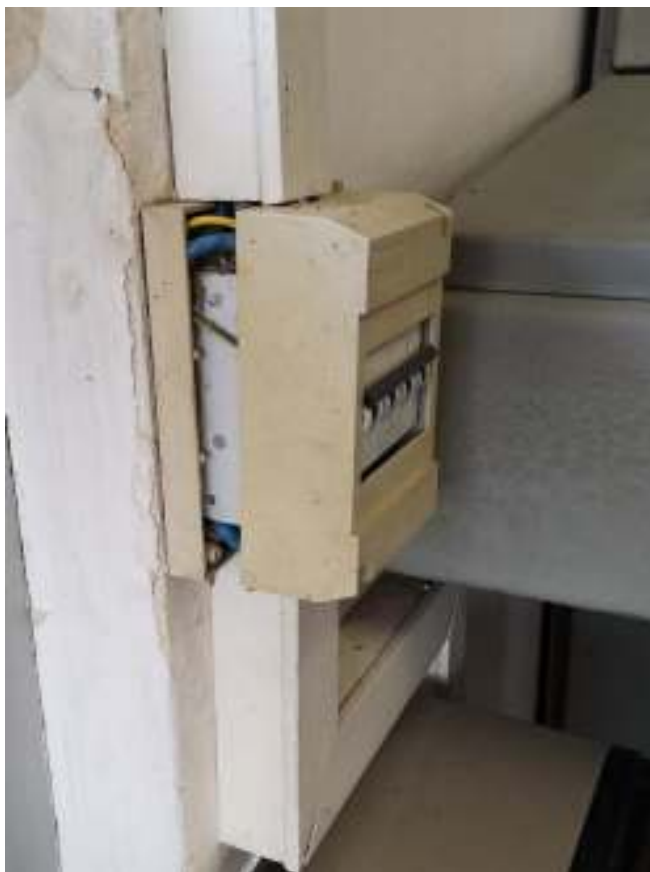
Foto n.45  
Quadro casa di guardia
