Progetto esecutivo  
Adeguamento degli impianti elettrici a servizio  
delle infrastrutture gestite dal DRAR.  
Lotto 2: Dighe Olivo, Sciaгуana, Nicoletti,  
Ponte Barca e Santa Rosalia  
CUP: G98H18000100001 – CIG: 78632184C4

Stato di fatto

Relazione tecnico descrittiva e  
documentazione fotografica

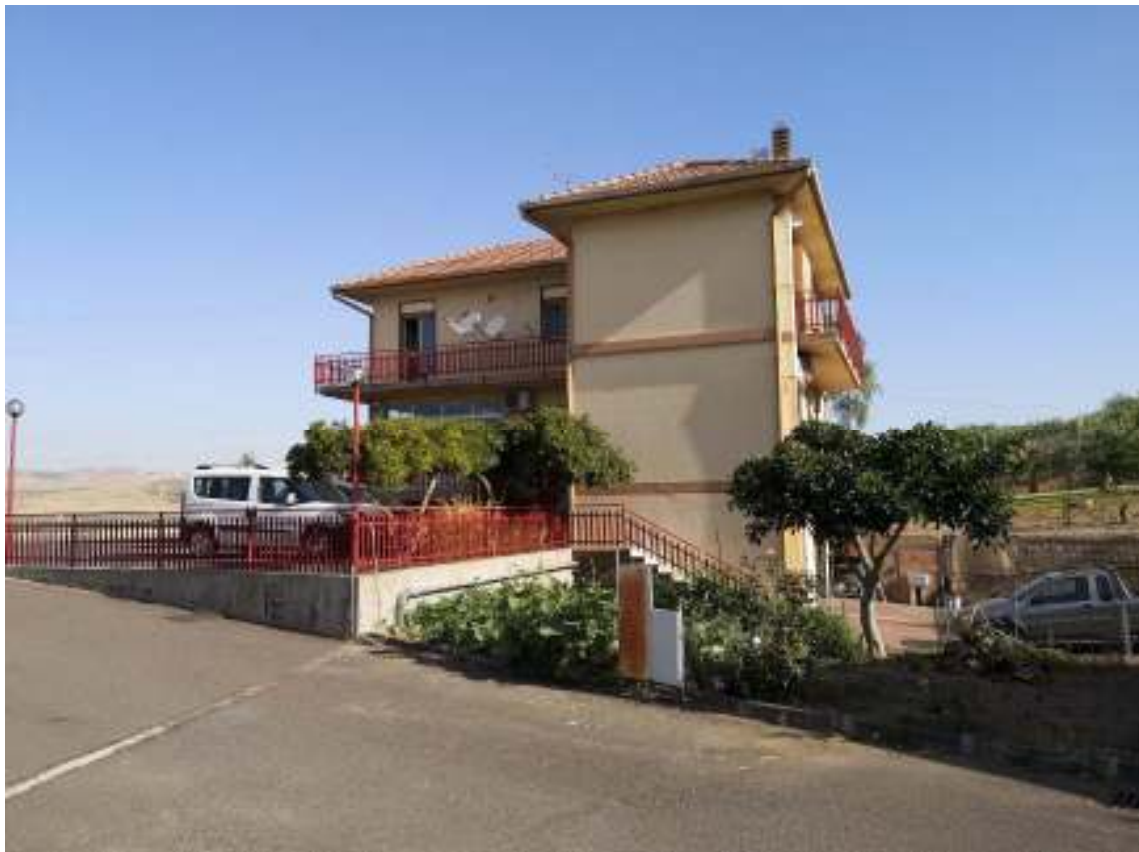
Foto n.48  
Casa di guardia

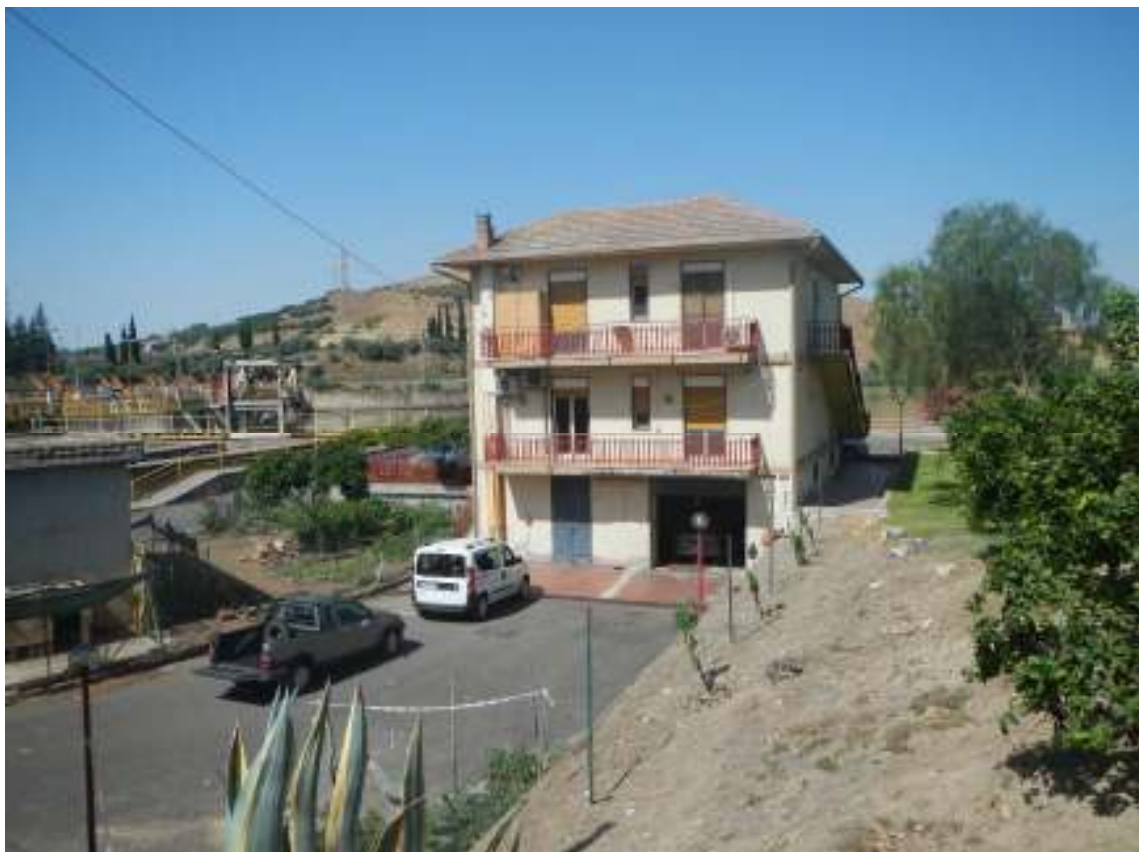
Foto n.49

Passerella di distribuzione dal quadro generale all'esterno

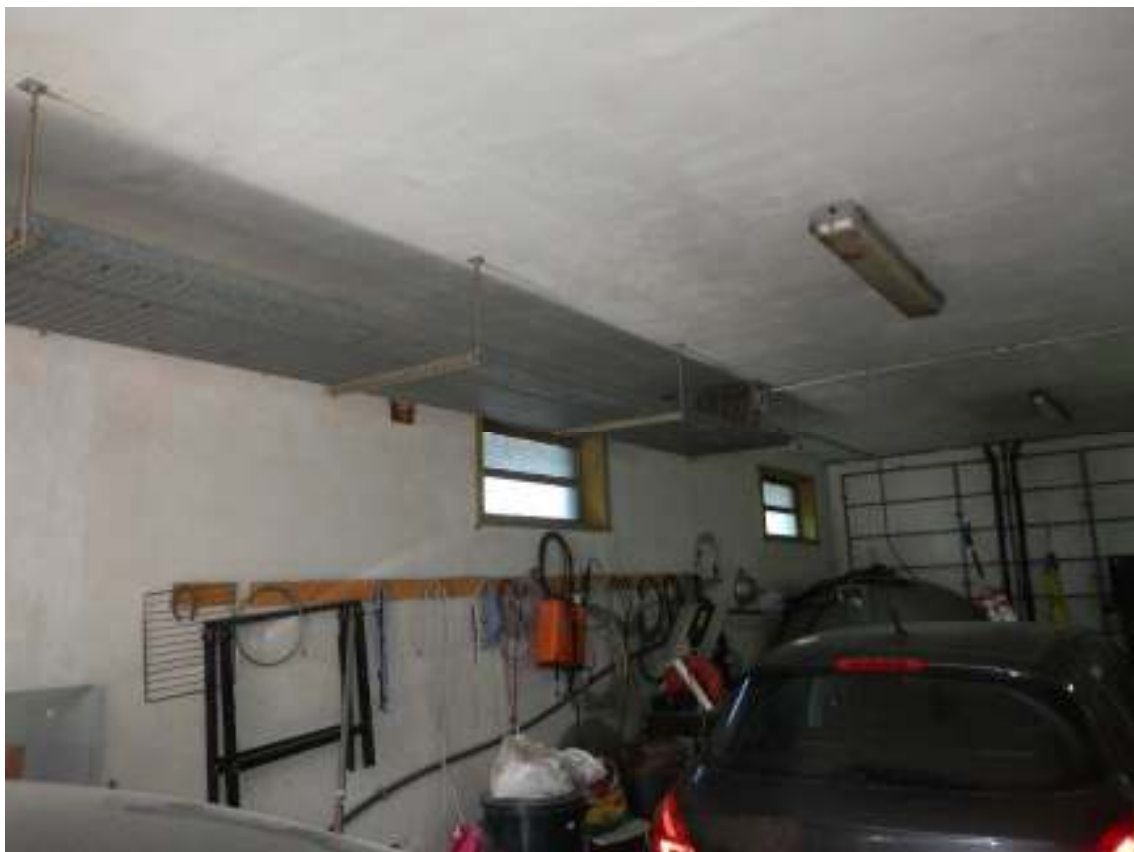
Foto n.50

Passerella di distribuzione dal quadro generale all'esterno

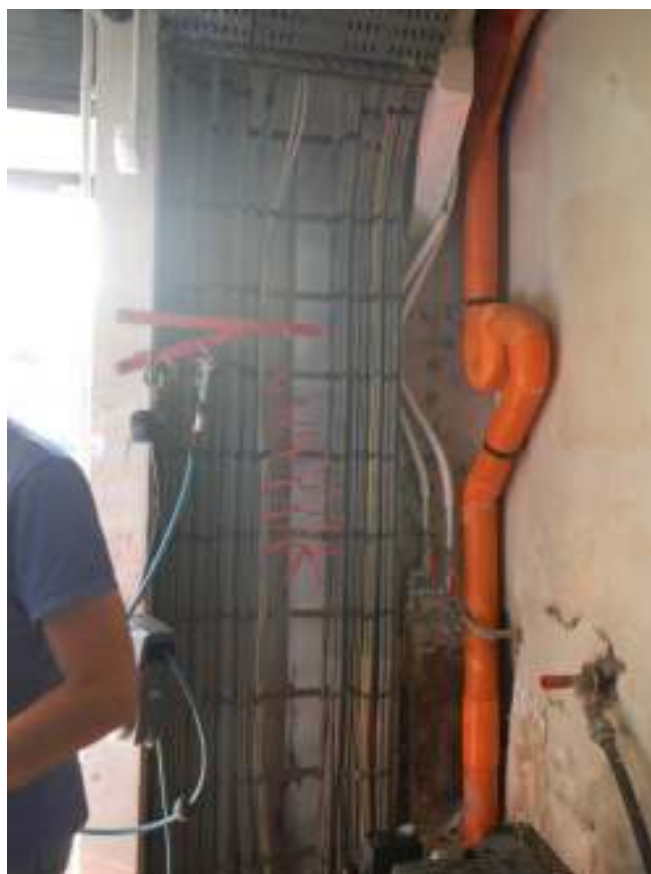
Foto n.51

Punto di collegamento gruppo elettrogeno portatile casa di guardia

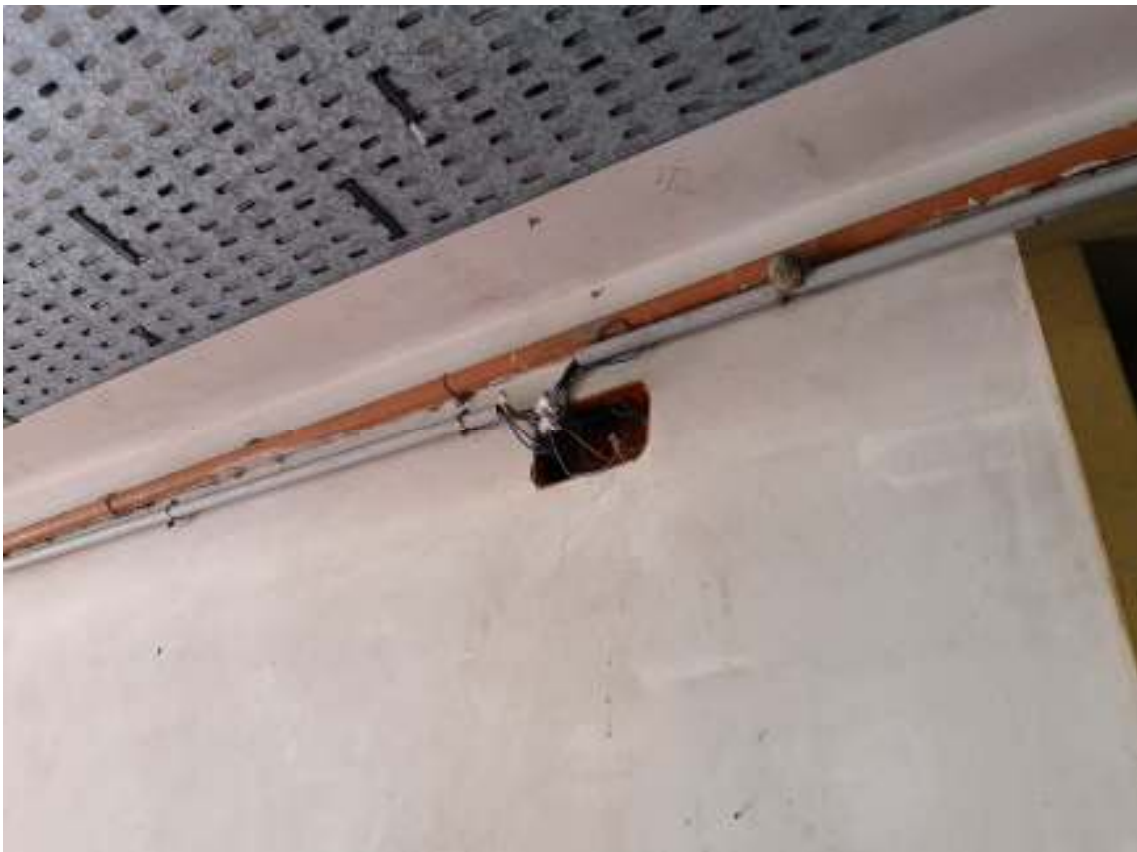
Foto n.53

Derivazione di collegamento gruppo elettrogeno portatile casa di guardia

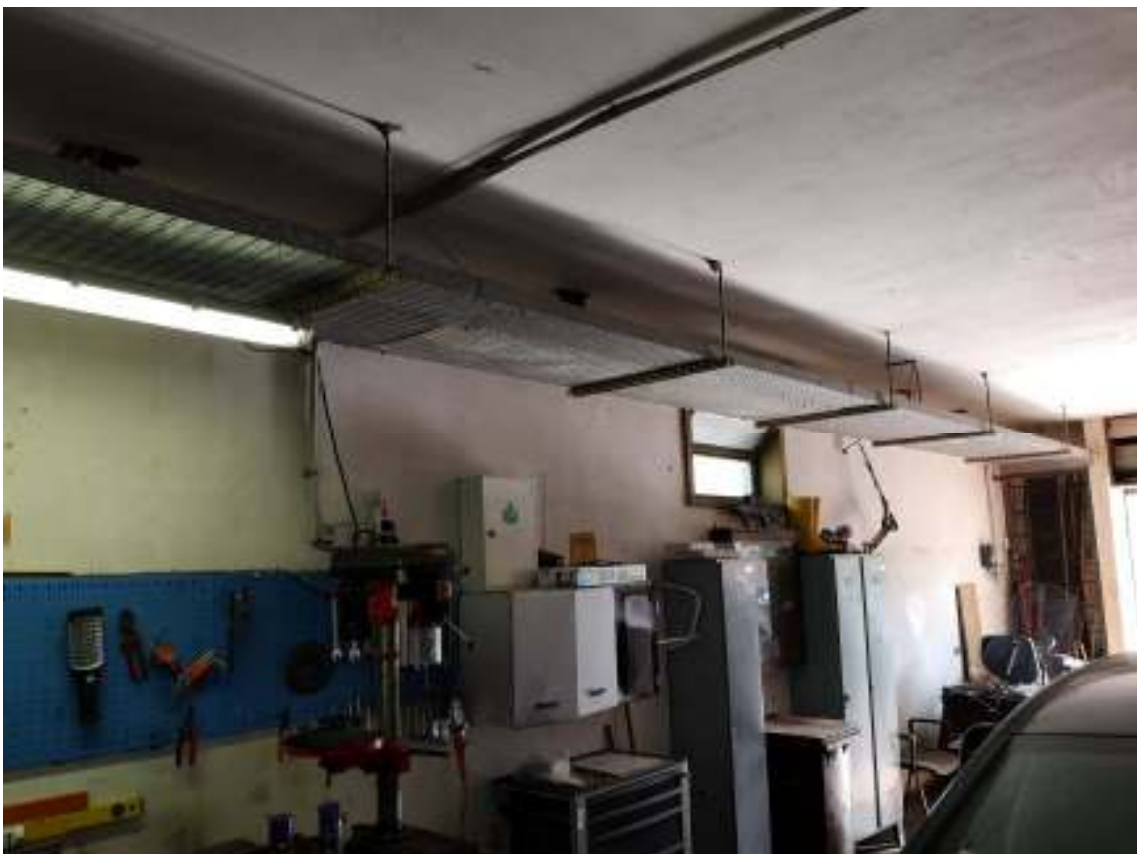
Foto n.57

Passerella di distribuzione dai quadri di comando paratoie all'esterno

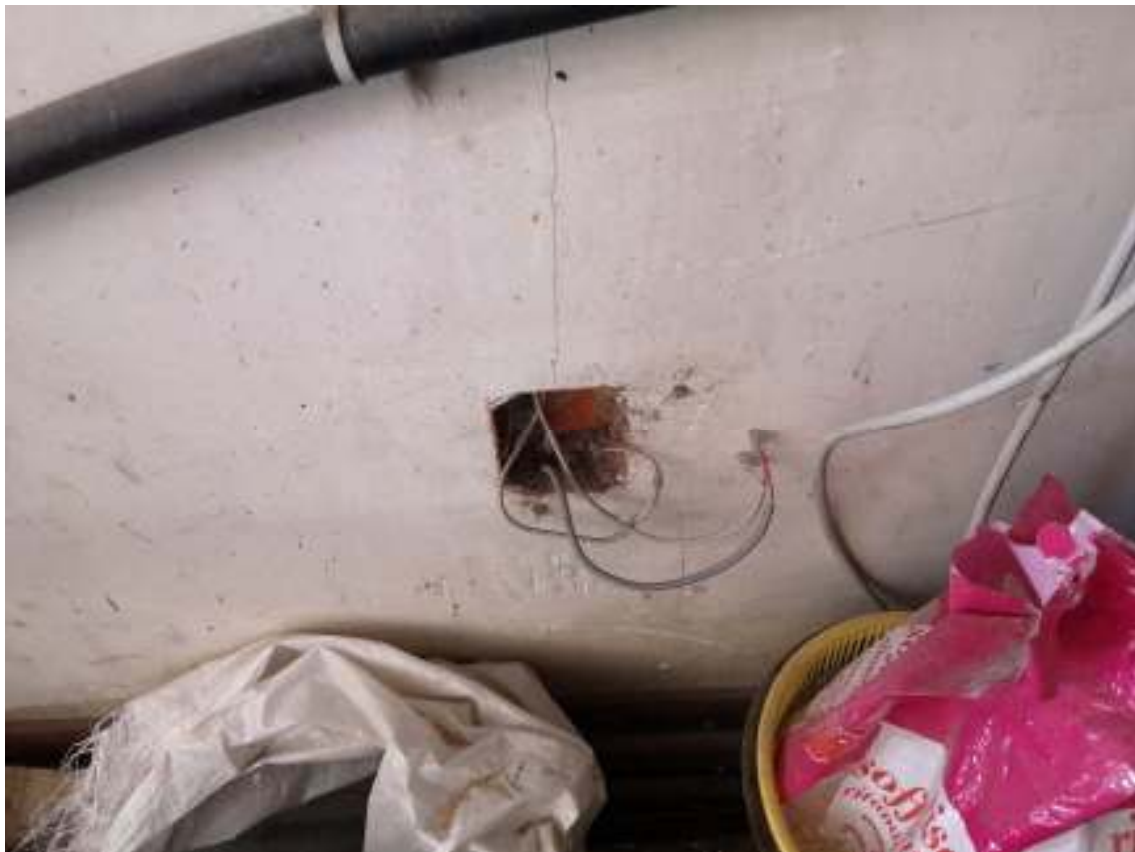
Foto n.55  
Derivazione impianto telefonico

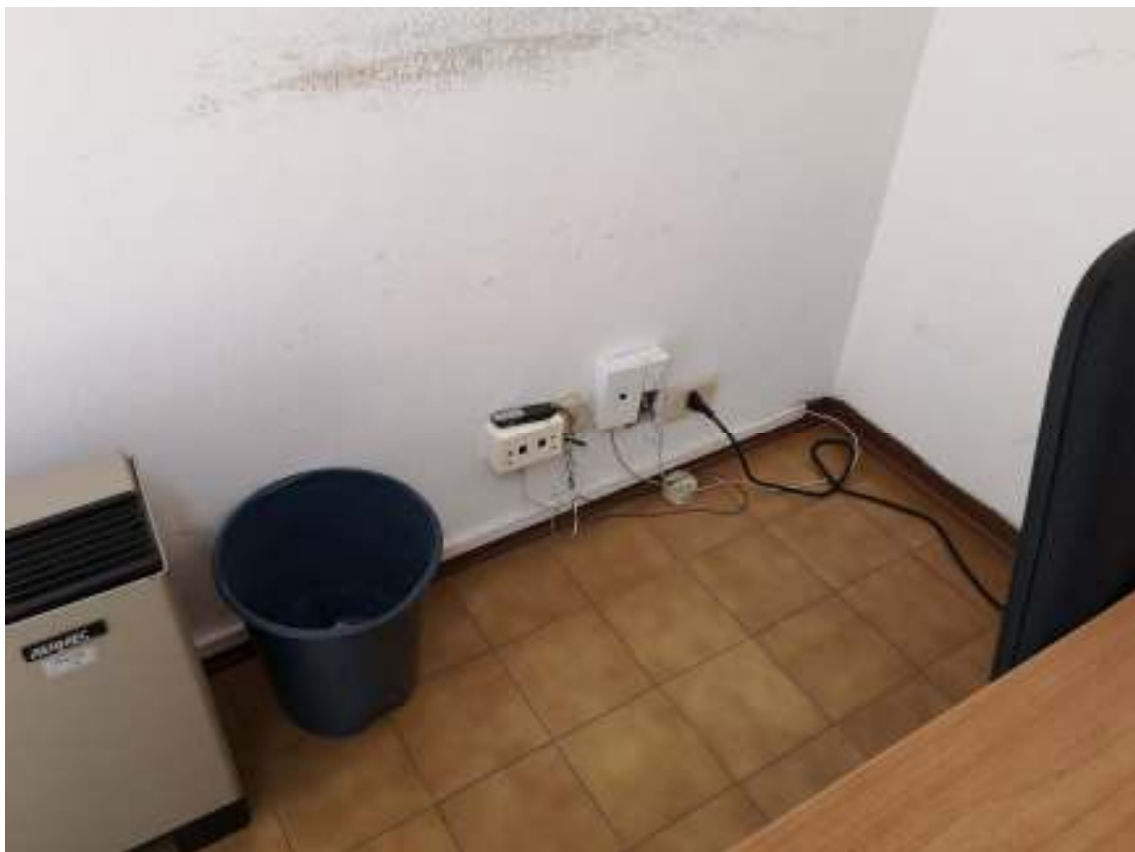
Foto n.56  
Particolare dotazioni impianti speciali
